| Kunde | Absender |
|---|---|
| 699439 - Robert Frobeen<br>Bramfelder Chaussee 373a<br>22175 Hamburg<br>Schadennr.: 90000722787<br>Policenr.: 56003205687 | <div> <div>BELFOR Deutschland GmbH</div> <div>Keniastraße 24</div> <div>47269 Duisburg</div> <div>Sachbearbeiter</div> </div> <div> <div>Abteilung: zentrale Leckageortung</div> <div>Telefon: 0203/75640-420</div> <div>Fax: 0203/75640-6420</div> <div>E-Mail: zsa@de.belfor.com</div> </div> |

| Auftrag | Einsatzort | Kontakt |
|---|---|---|
| <b>Auftrags-Nr.: P2605052/01LOAXA01</b><br>Order name: 020-LO | EFH Holzhaus<br>Holzstraße 10<br>29584 Himbergen | Robert Frobeen<br>+494101700038 |

| Protokoll Leckageortung | | | |

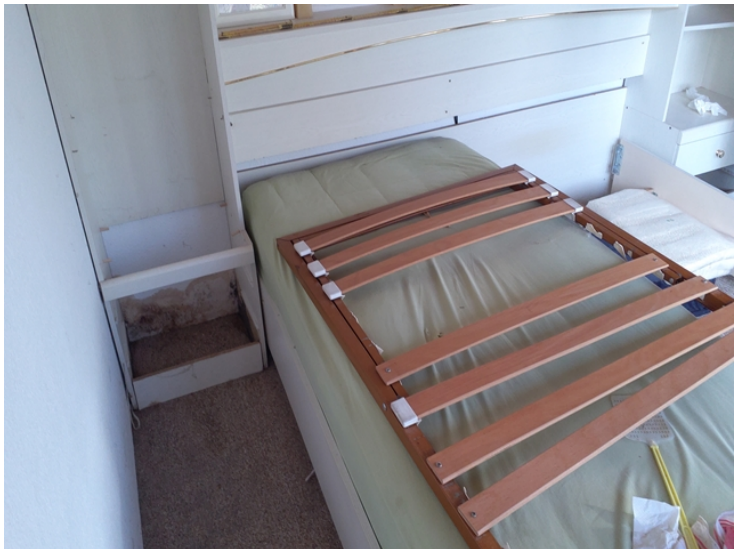
Feuchtigkeitsschaden an der Wand im EG Schlafzimmer angrenzend zum Badezimmer sichtbar

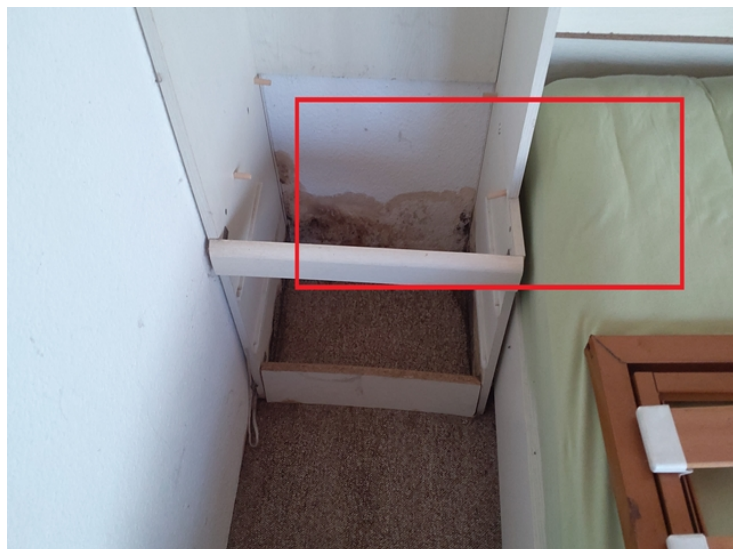
Hier muss geöffnet werden

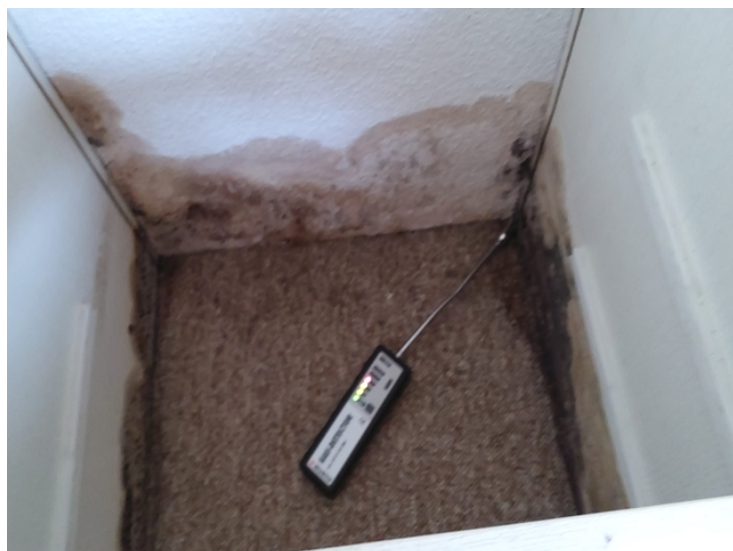
| Freitext | | VN bemerkte Fließgeräusche in der Wand im EG Badezimmer angrenzend zum Schlafzimmer. Beim Ortstermin war das Wasser bereits abgestellt. Durch Tracergas Untersuchung der Wasserleitungen konnte ein Rohrbruch in der Kaltwasserleitung in der Zwischenwand vom | |

Maximaler Gasaustritt messbar

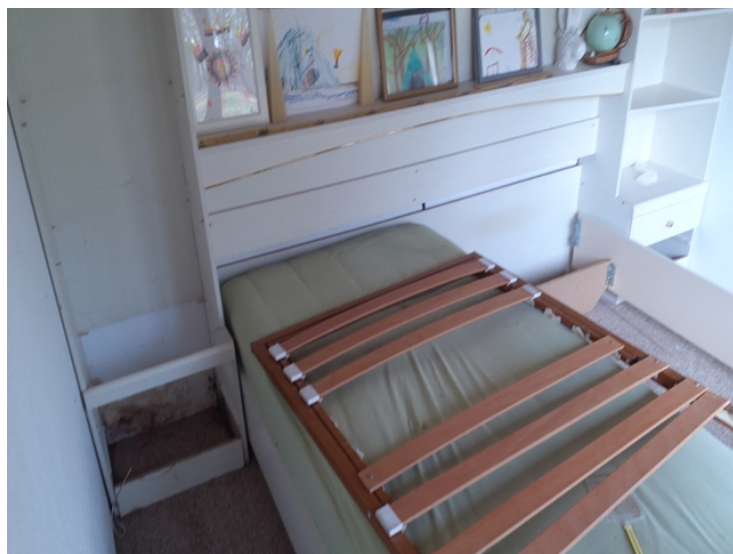
Schlafzimmerschrank mit Bett muss demontiert werden

| | | Schlafzimmerwand muss demontiert werden | |

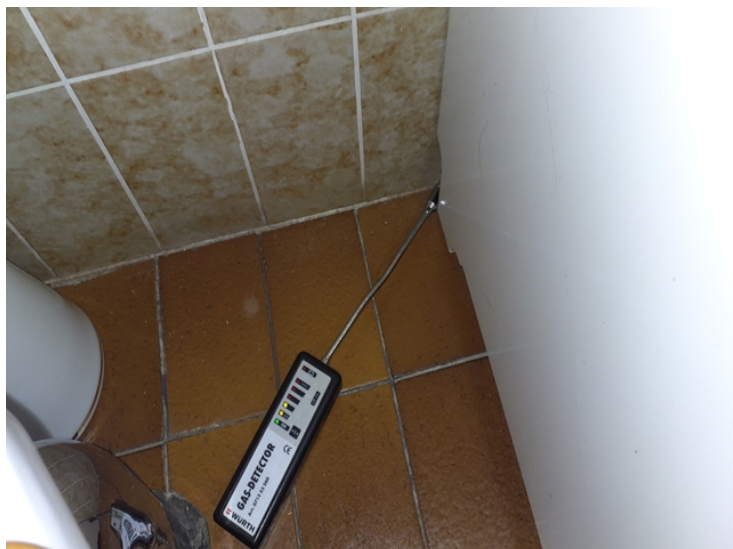
Maximaler Gasaustritt im Badezimmer messbar

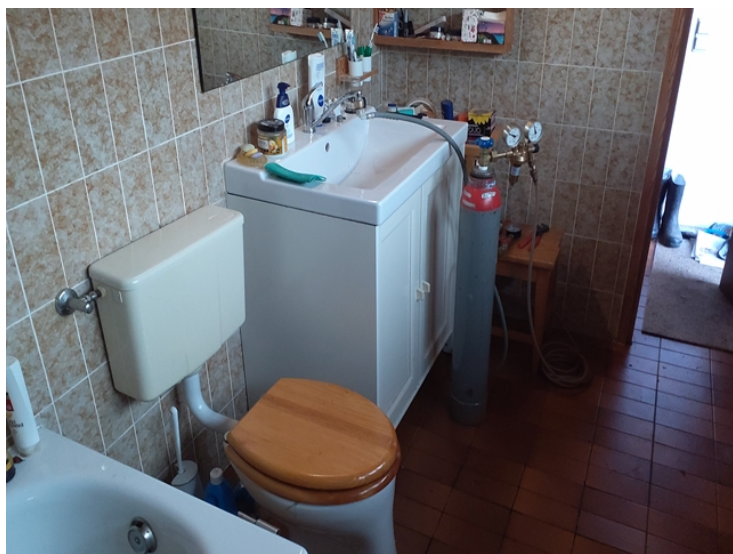
Tracergas Untersuchung der Wasserleitungen
