## GUTACHTEN

**Ortsbesichtigung am: 2.4.2026**

Im Haus von Frau Frobeen in 29584 Himbergen, Holzstraße 10, gab es einen Wasserschaden. Das Gebäude in Holz-Fachwerkbauweise wird als Ferienhaus / Zweitwohnsitz genutzt. Das Haus hat eine umbaute Wohn- / Nutzfläche von ca. 100 m<sup>2</sup>.

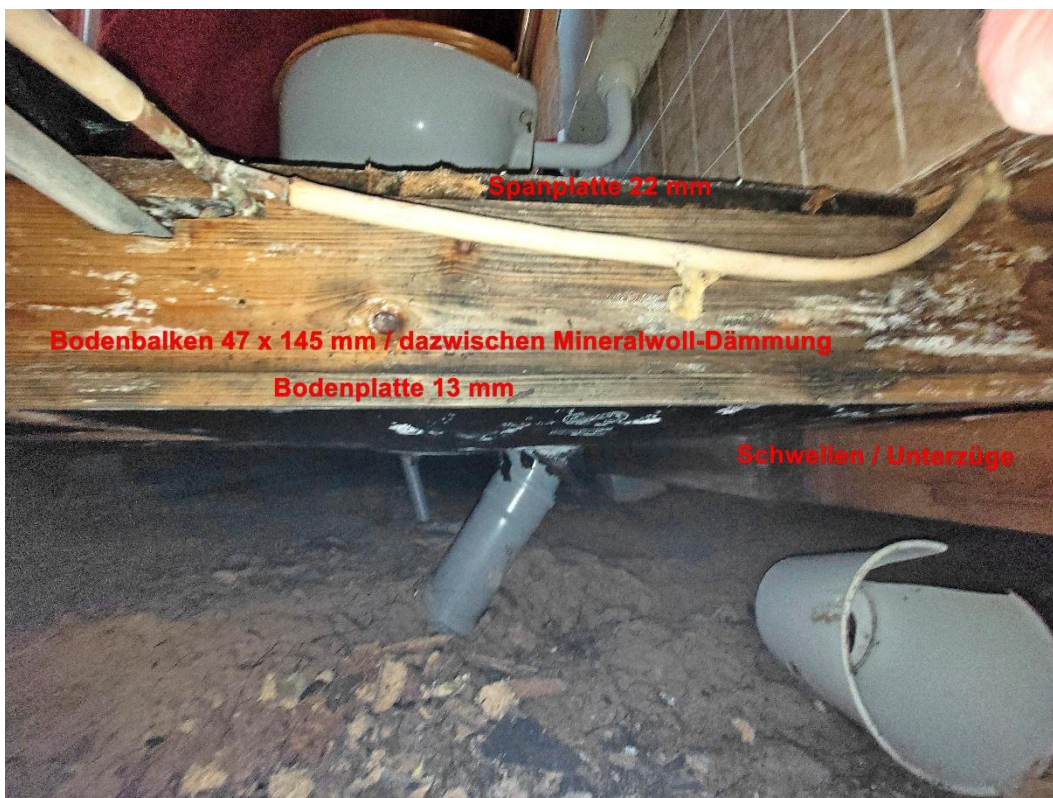
Bodenaufbau laut Statik / Baubeschreibung

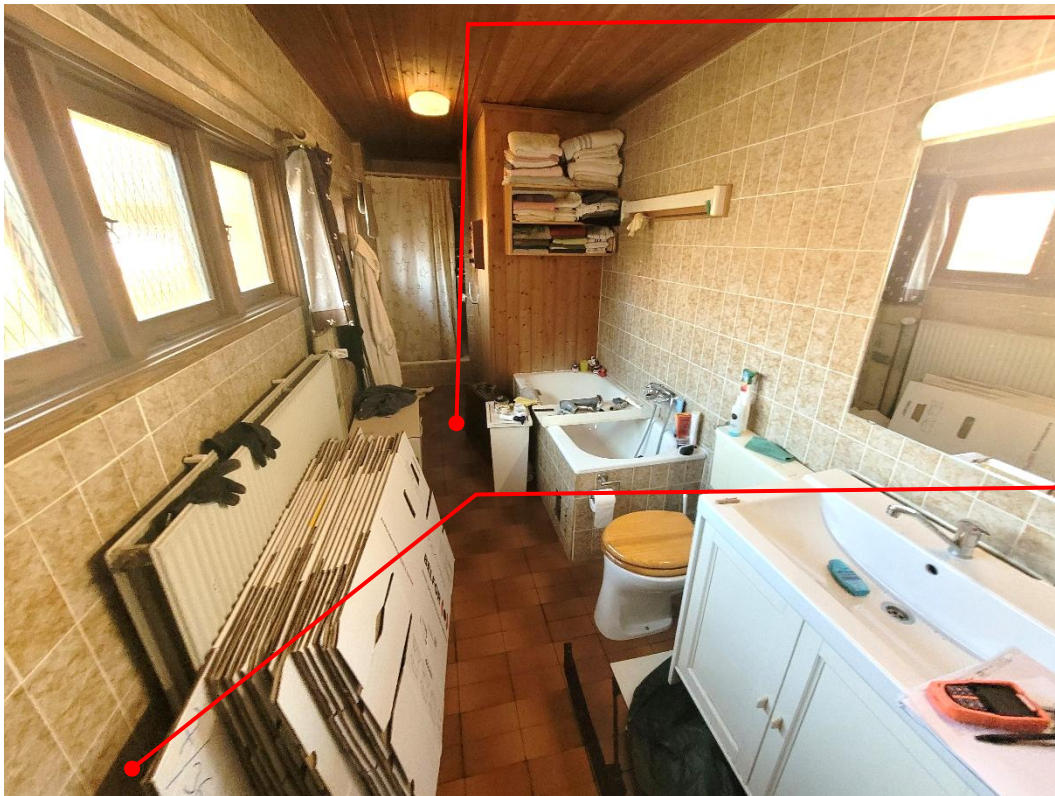
Messpunkt :

**DIG: 24**

**DIG: 29**

Badezimmer:

Schadensstelle vorne rechts unter dem Waschtisch, Sauna rechts hinten

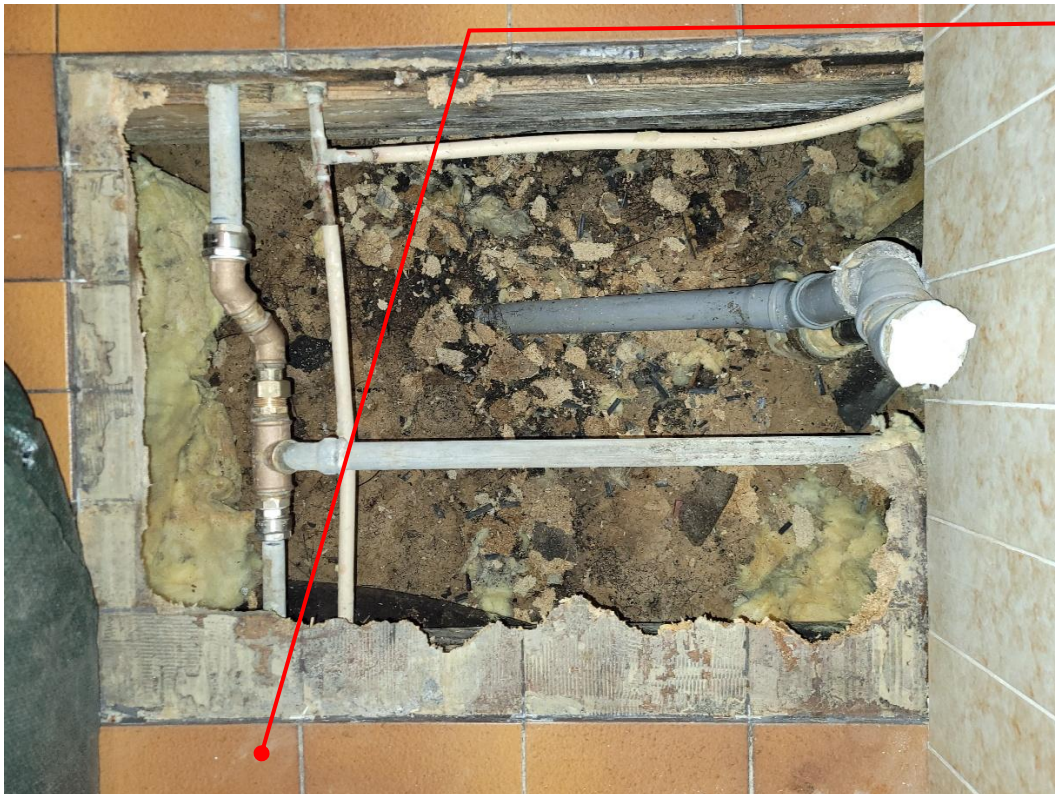
Messpunkt :

**DIG: 33**

Geöffnete Schadensstelle:

Das freiliegende Dämmmaterial aus Mineralwolle fühlt sich nass an.

- Der Boden des Badezimmers muß vollständig geöffnet werden, um den Umfang der Schäden vor allem an der tragenden Holzkonstruktion überprüfen zu können. Die erforderliche Sanierung ergibt sich aus der Schädigung z.B. durch aufgequollene Bodenplatten (Spanplatten), Balken, Schwellen und Unterzüge.

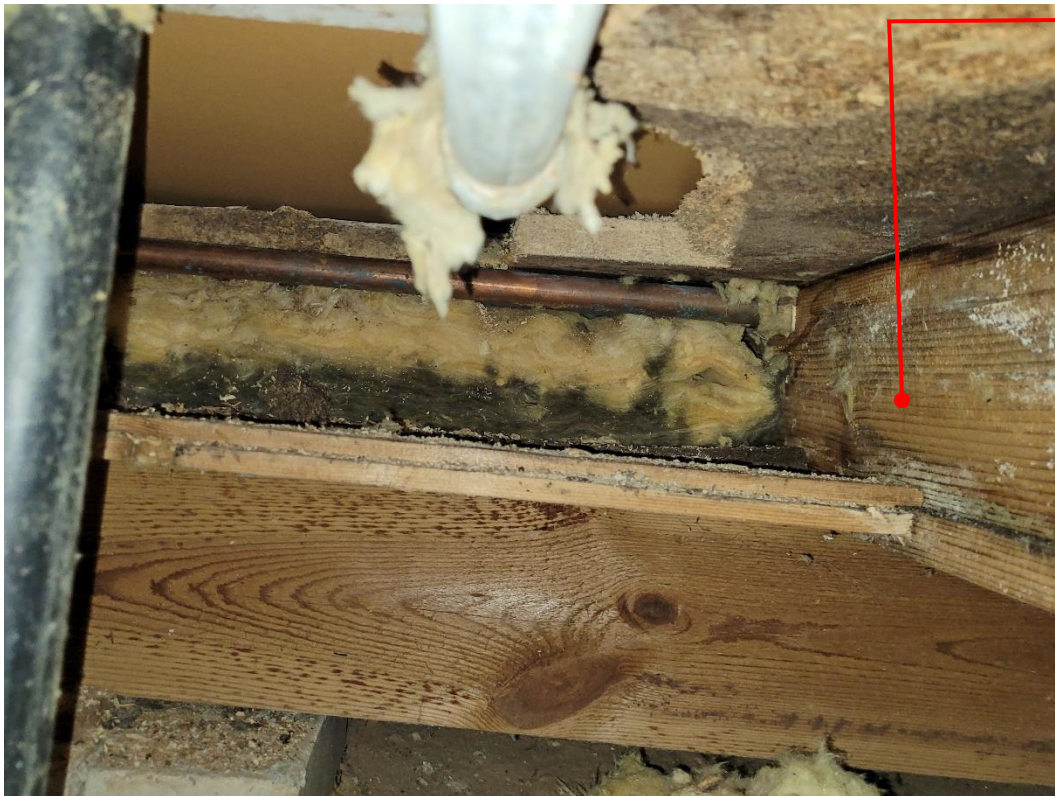
Messpunkt :  
**Holzfeuchte: 34%**

Holzschäden:

Die Holzfeuchtigkeit von Bodenbalken und Schwellen ist stark überhöht.

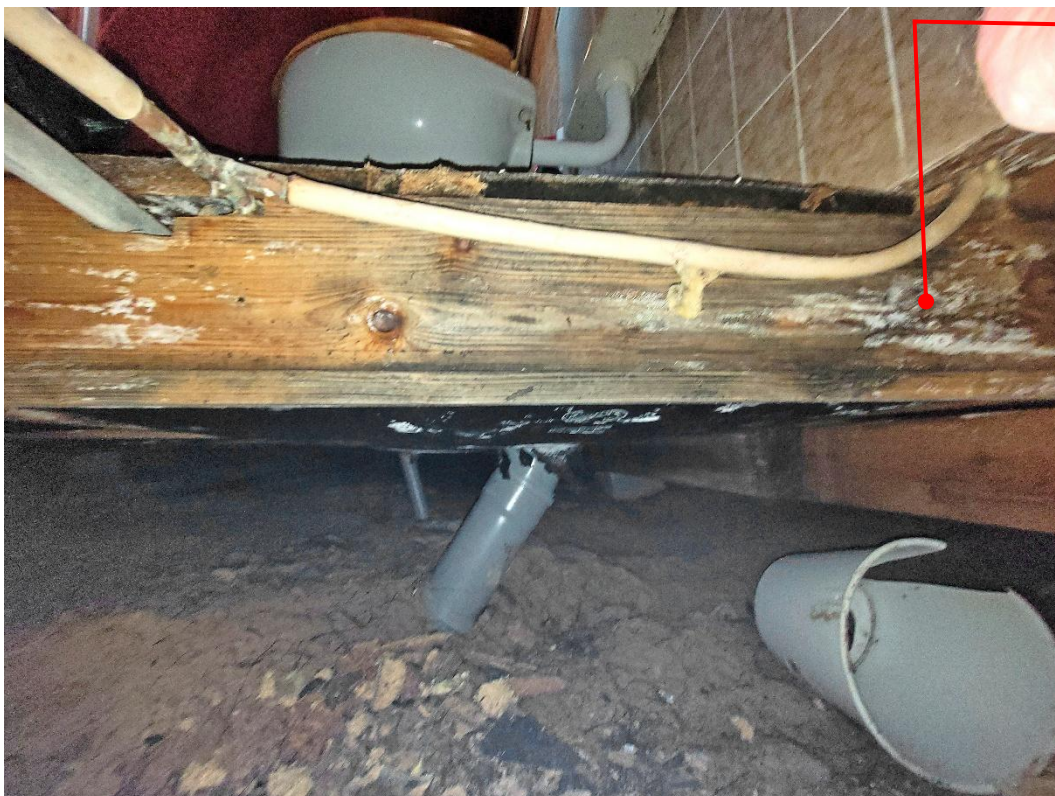
Messpunkt :  
**Holzfeuchte: 32%**

Holzschäden: (Holzschwamm?)

Das Holz, Bodenbalken und Schwellen, weist stellenweise weiße

Beläge auf, bei denen es sich nach visueller Prüfung um einen Holzpilz handeln kann. Im Rahmen der anstehenden Sanierung sollte dies durch eine Laboruntersuchung präzisiert werden. Pilzbefallenes Holz müßte zur Vermeidung weiterer Schäden wahrscheinlich entfernt werden.

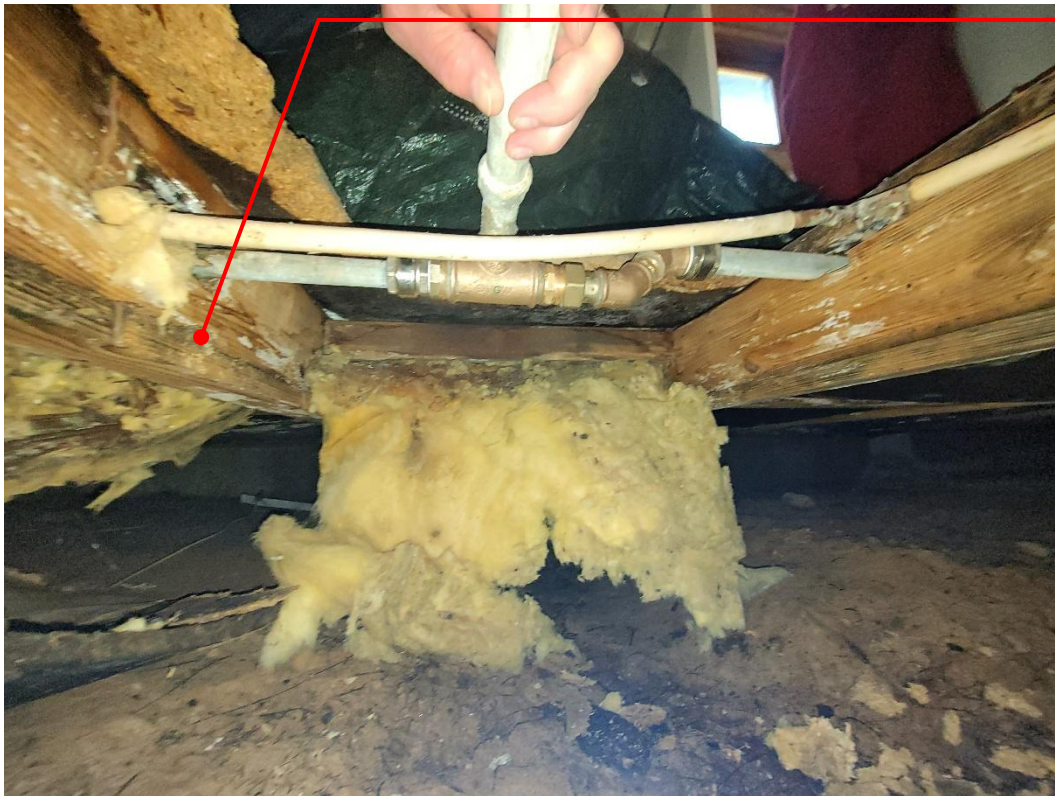
Messpunkt :

**Holzfeuchte: 26%**

Holzschäden: (Holzschwamm?)

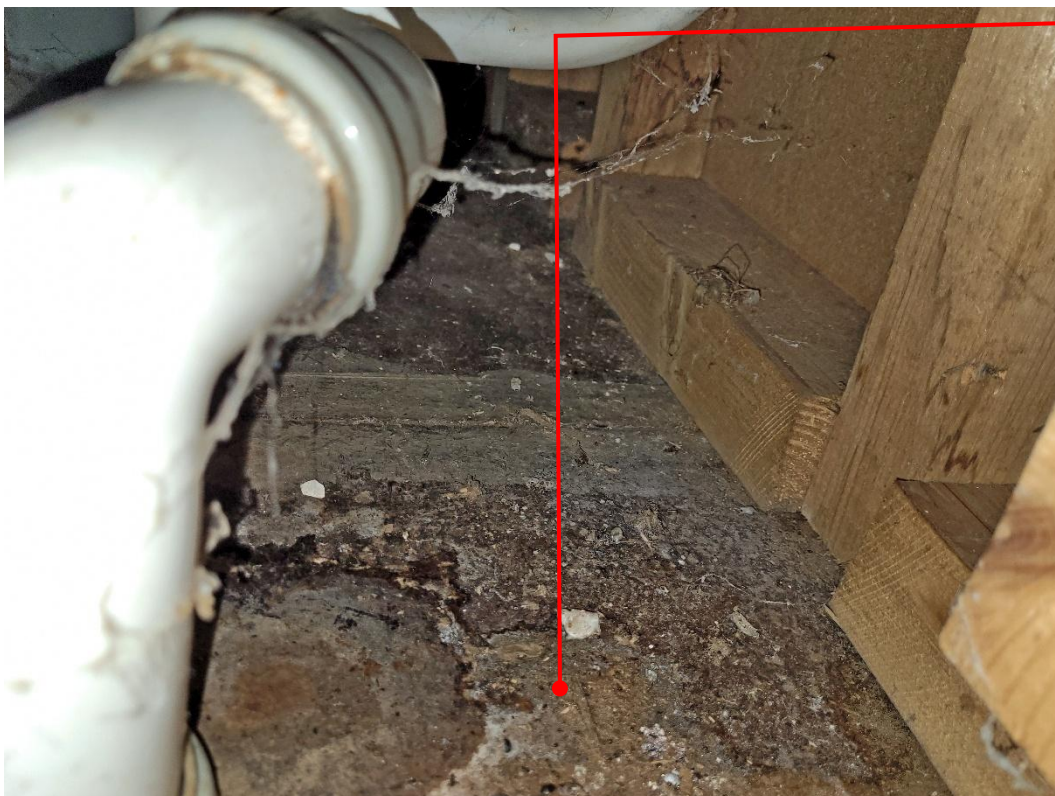
Messpunkt :

**DIG: 85**

Bad: Boden unter der Badewanne

- Der höchste Feuchtigkeitswert wurde unter der Badewanne gemessen. Der Boden ist mit 85 DIG völlig durchnässt.
- Der Boden und die Seitenwände der Sauna waren – soweit für Messungen zugänglich – trocken.
- Informationen zur Feuchtigkeit oder der Schäden der unter dem Boden liegenden Holzkonstruktion und der Wärmedämmung sind visuell und durch Messungen (mittels Einstichelektrode) durch die Öffnung des Bodens unter dem Waschbecken möglich.

Voraussichtlich müssen größere Bereiche des Bodens bzw. der Holzkonstruktion und des Bodenbelages (Fliesen) sowie der Wärmedämmung vollständig erneuert werden.

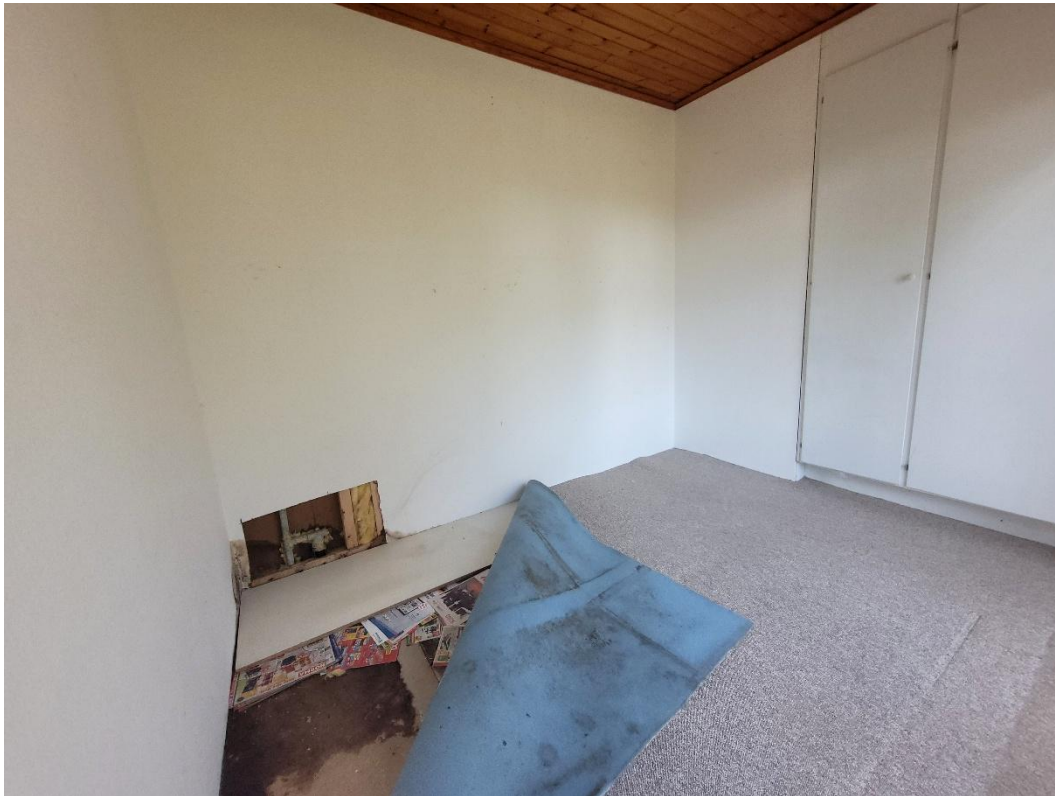
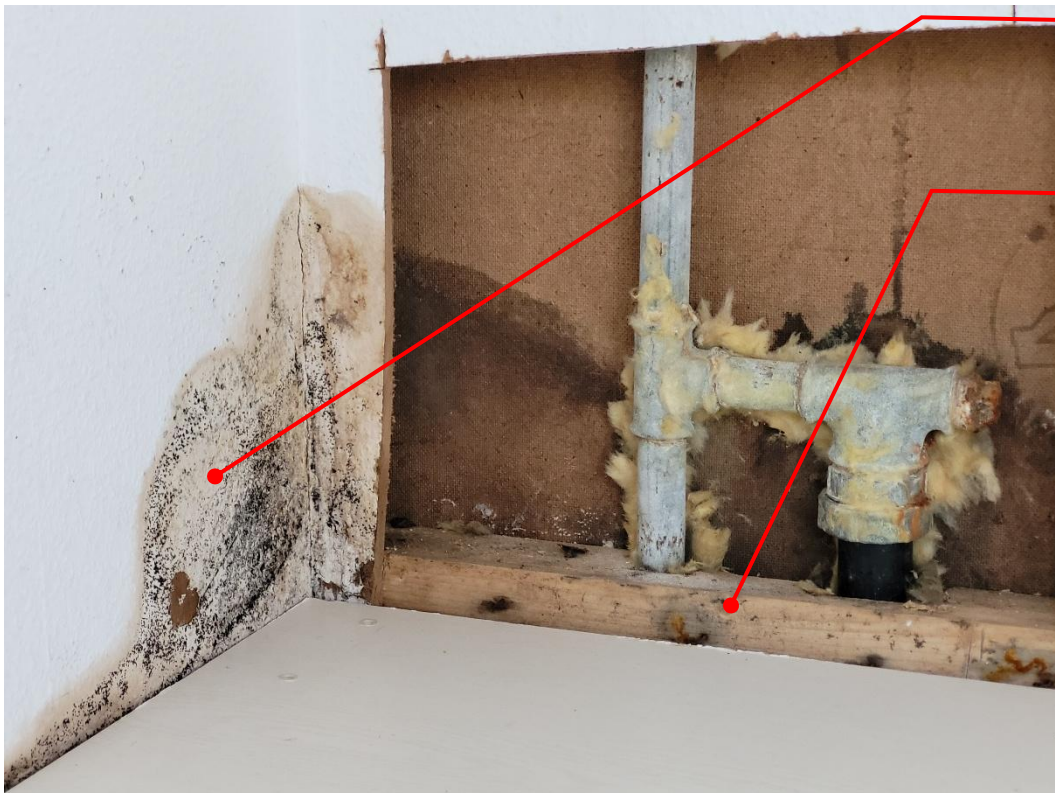
Messpunkt :

**Holzfeuchte: 30%**

**Holzfeuchte: 29%**

- Wandplatten, Mineralwolle in Wand und Boden, Balken und Schwellen des Fußbodens sind erkennbar durch Nässe beschädigt.
- An der Wand zum Flur hat sich ein starker Schimmelbefall gebildet.
- Die Dämmung aus Mineralwolle ist gefühlt durchfeuchtet.
- Holz und Spanplatten sind durchnässt.
- Balken und Schwellen des Fußbodens sind – wie auch im Badezimmer – möglicherweise bereits durch einen Pilzbefall beschädigt.
- Ein großflächiges Entfernen der unteren Wandbereiche zum Flur und zum Badezimmer, der innenliegenden Dämmung und der Bodenkonstruktion ist erforderlich.

Der genaue Schadensumfang kann erst nach weitgehendem Entfernen des Bodens bestimmt werden.

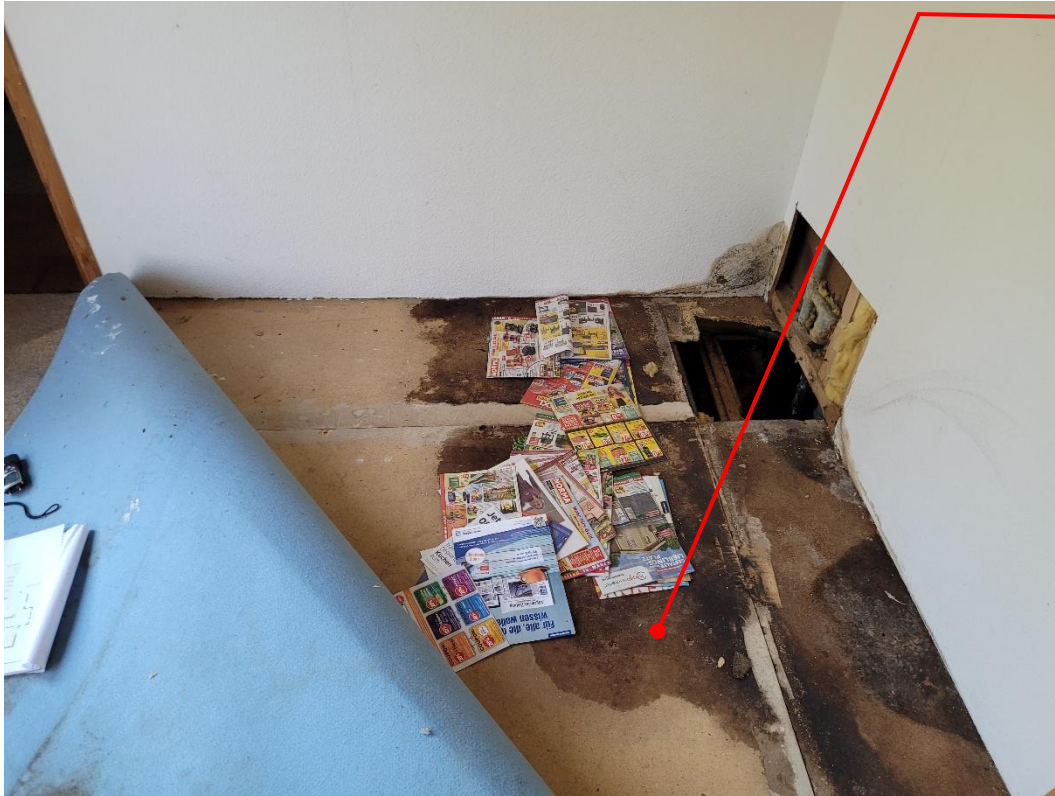
Messpunkt :  
**Holzfeuchte: 35%**

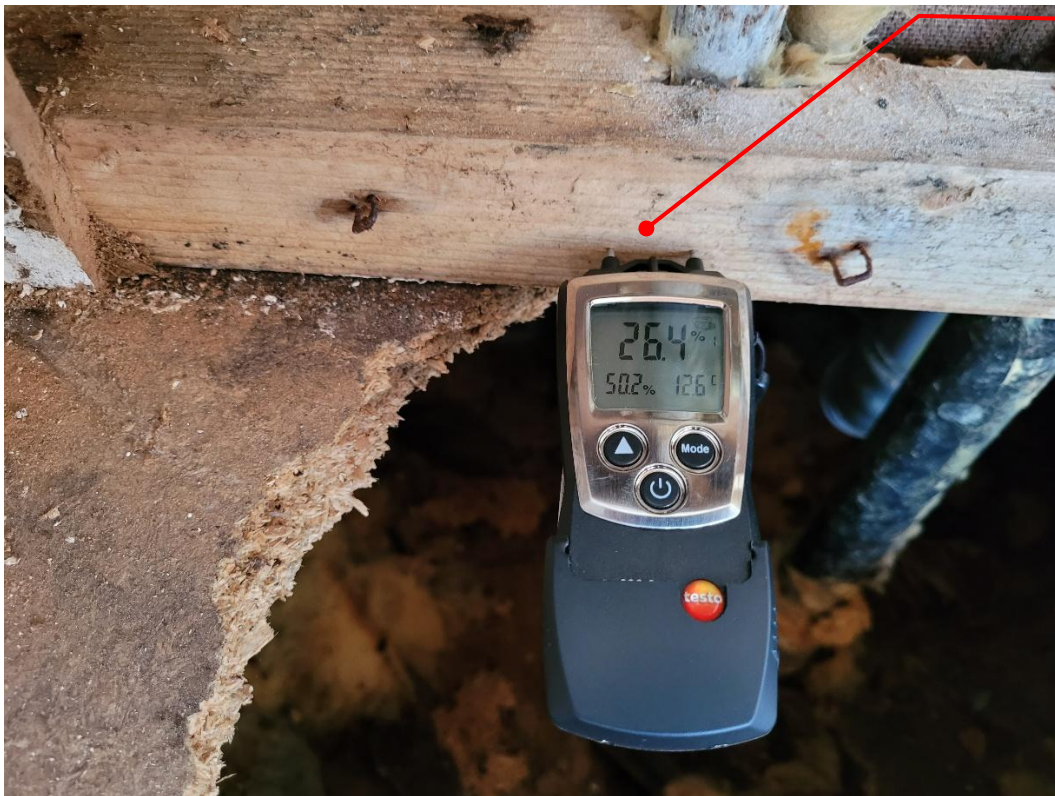
Messpunkt :  
**Holzfeuchte: 26%**

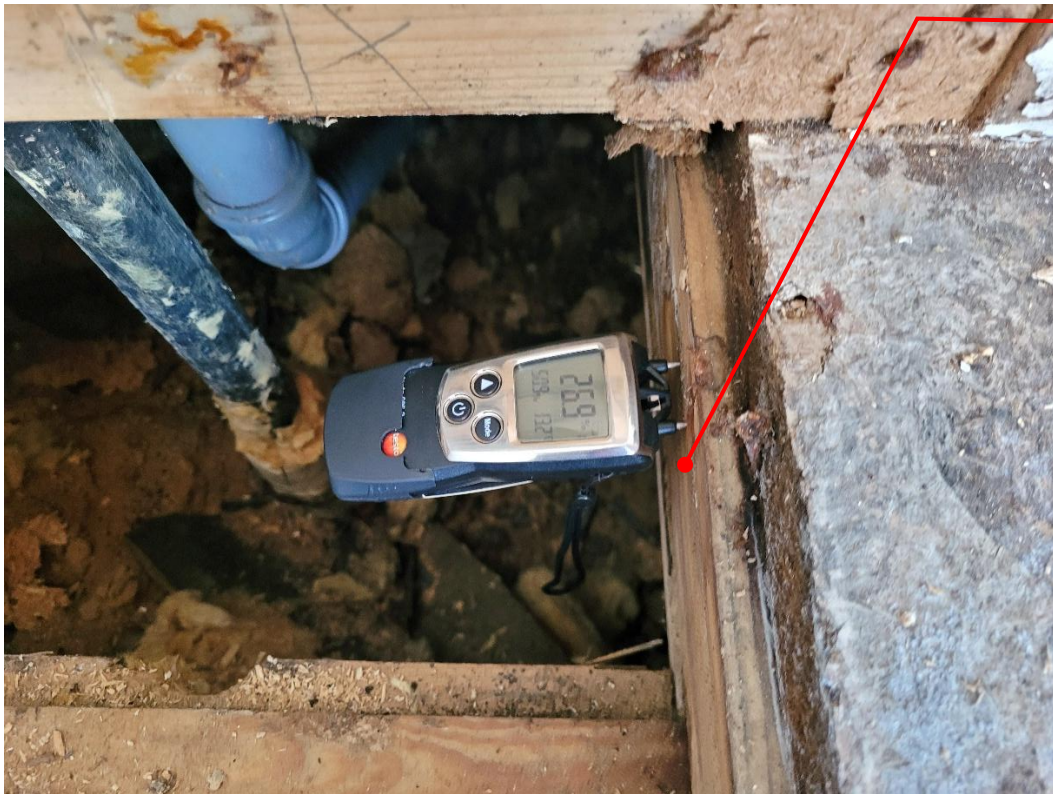
Messpunkt :  
**Holzfeuchte: 27%**

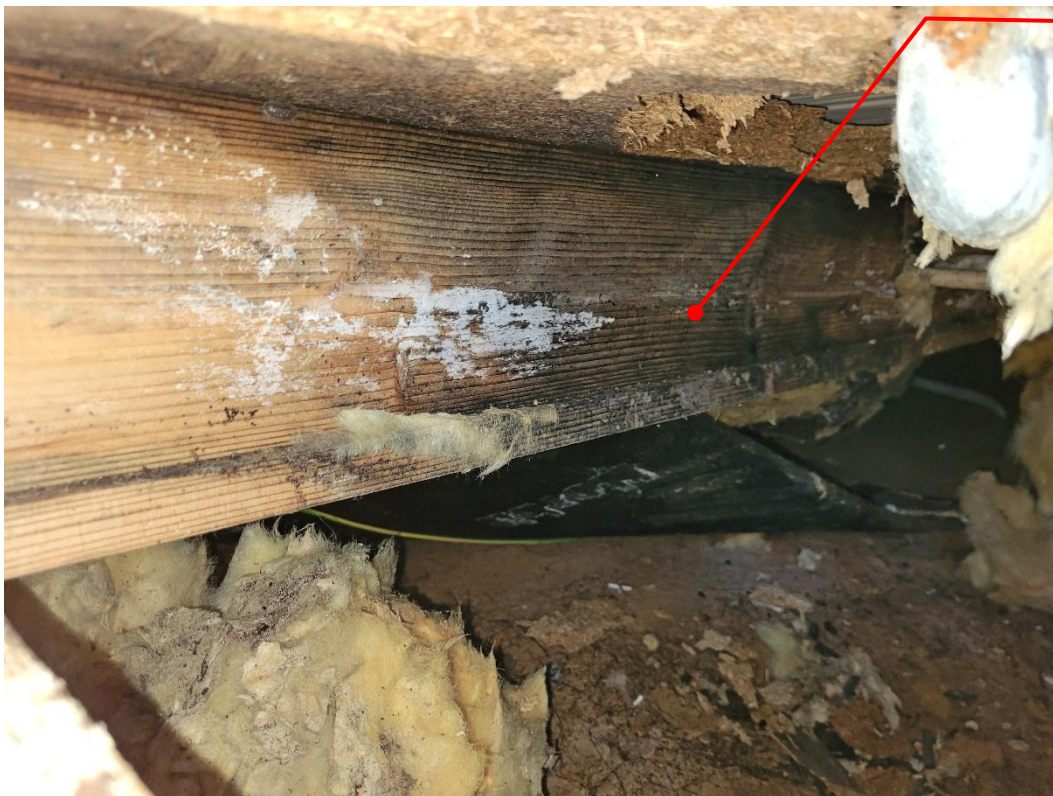
Messpunkt :  
**Holzfeuchte: 31%**

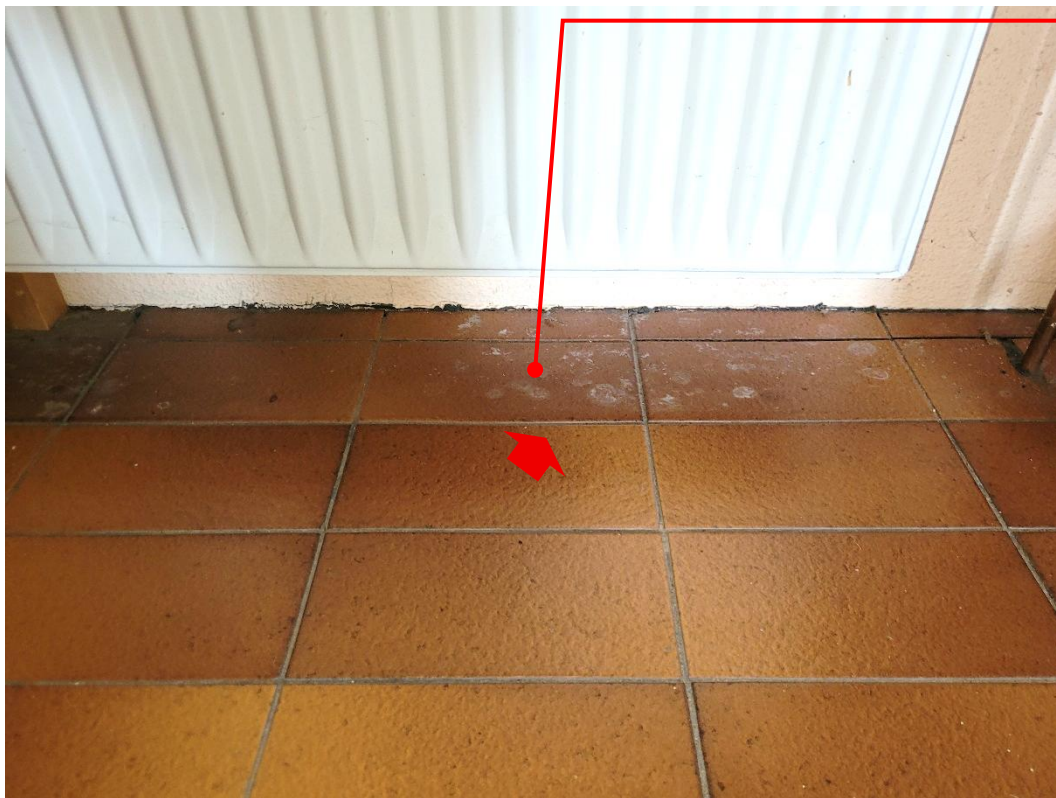
Messpunkt :

DIG: 48

Flur: Schimmelflecke unter dem Garderobenunterschrank

- Die oberste Bodenschicht weist überwiegend keine überhöhte Feuchtigkeit auf.
- Stark überhöht ist die Feuchtigkeit im Bereich der Garderobe (unter dort stehenden Unterschränken) auf einer Fläche von etwa 1,5 m<sup>2</sup>. Hier hat sich auf dem Boden Schimmel gebildet.
- Aussagen zur Feuchtigkeit unter den Fliesen können davon nicht abgeleitet werden. Dies ist wahrscheinlich erst nach Entfernen des Fußbodens in Schlaf- und Badezimmer möglich.

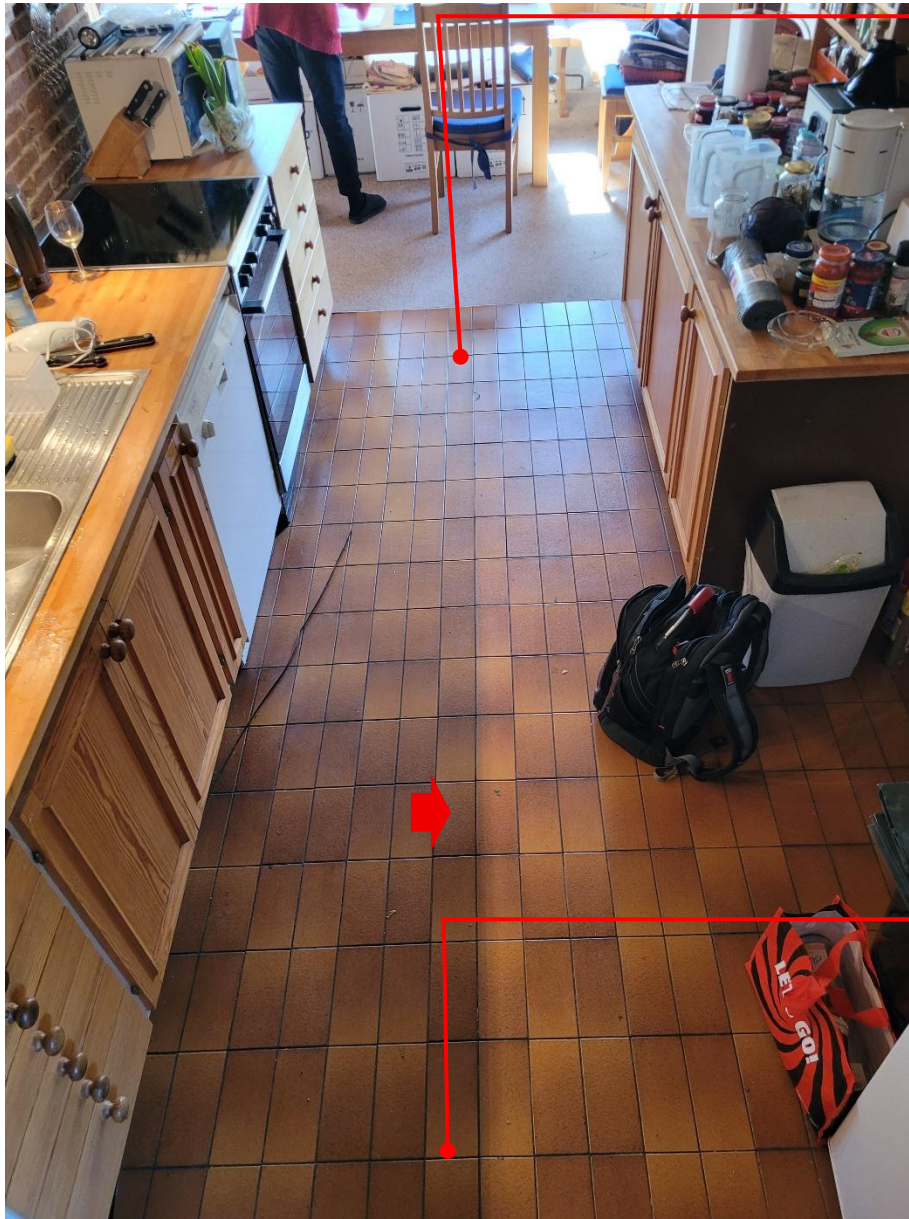
Küche: ...mit Rissbildung der Bodenfliesen

- Die oberste Schicht des Fußbodens weist keine überhöhte Feuchtigkeit auf.
- Der Bodenbelag aus Fliesen weist Beschädigungen durch Brüche und gelöste Fliesen auf. Dies soll erst während und nach dem Wasserschaden aufgetreten sein.

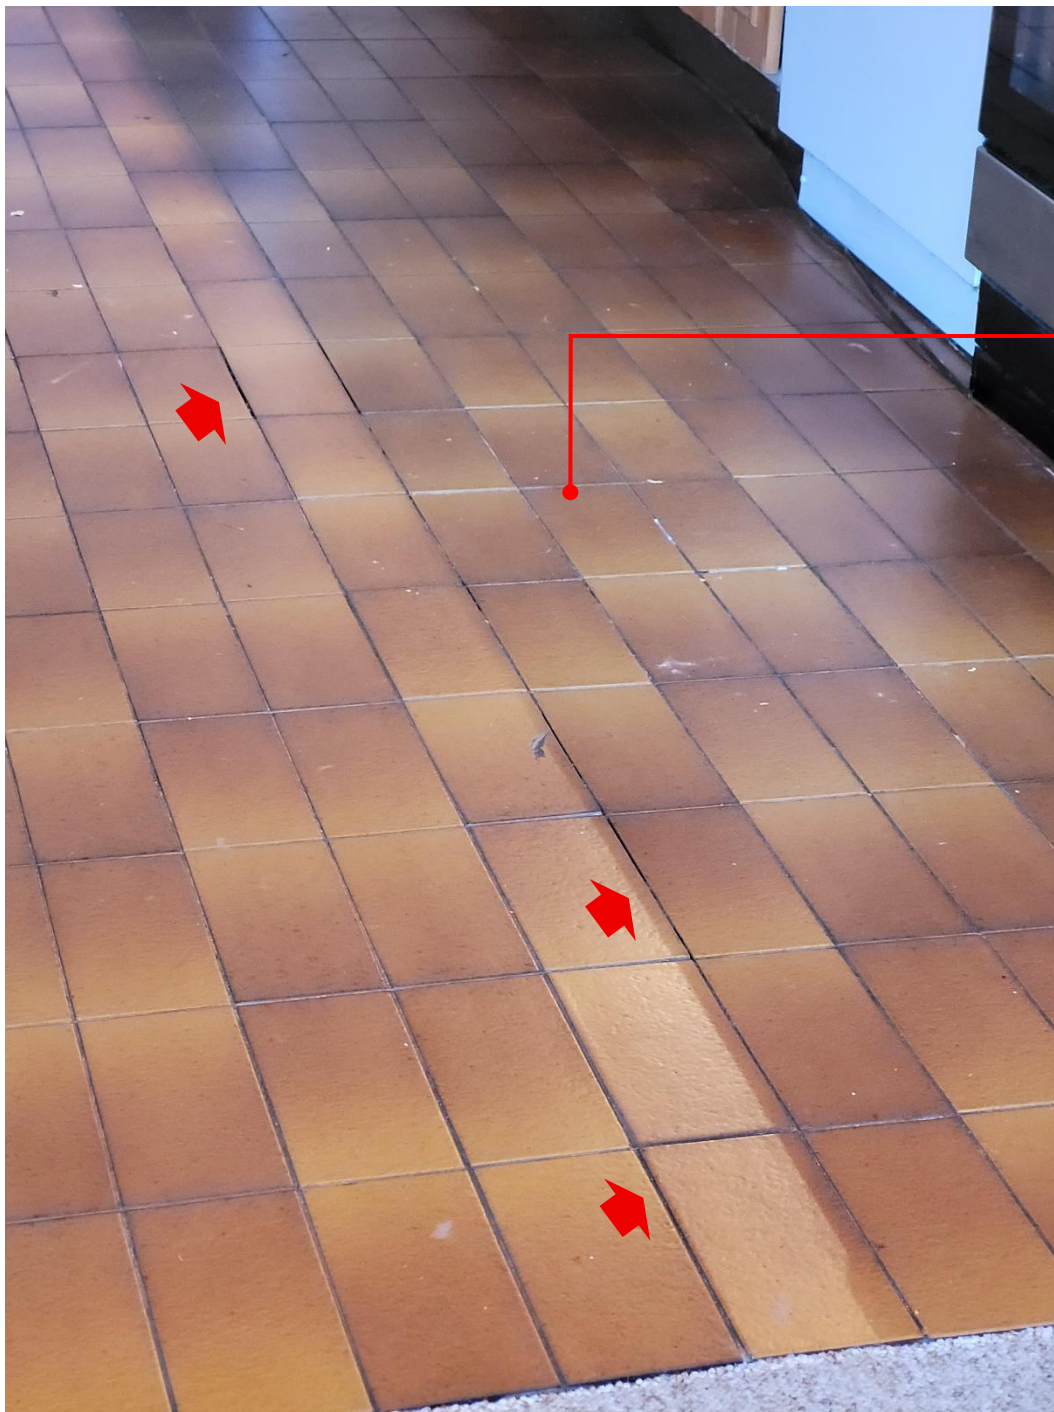
Messpunkt :

**DIG: 22**

Holzschäden: gelöste Bodenfliesen

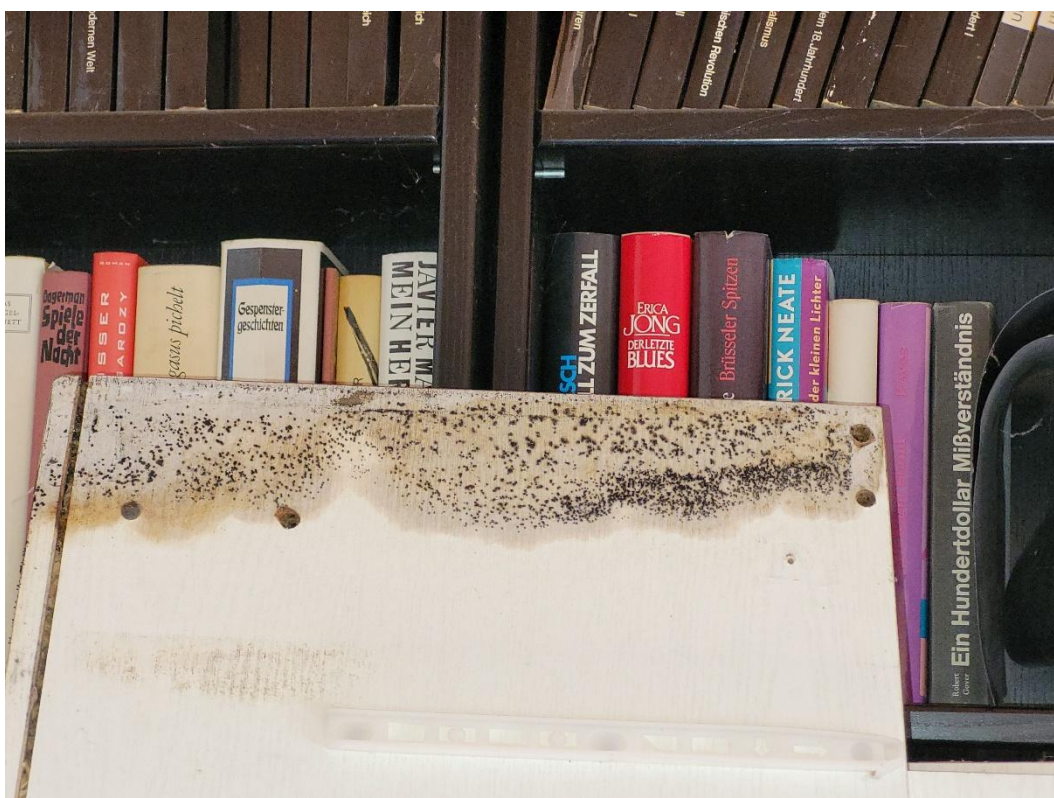
Kinderzimmer: beschädigte Schrankwand aus dem Schlafzimmer
