## GUTACHTEN

**Ortsbesichtigung am: 2.4.2026**

Im Haus von Frau Frobeen in 29584 Himbergen, Holzstraße 10, gab es einen Wasserschaden. Das Gebäude in Holz-Fachwerkbauweise wird als Ferienhaus / Zweitwohnsitz genutzt. Das Haus hat eine umbaute Wohn- / Nutzfläche von ca. 100 m<sup>2</sup>.

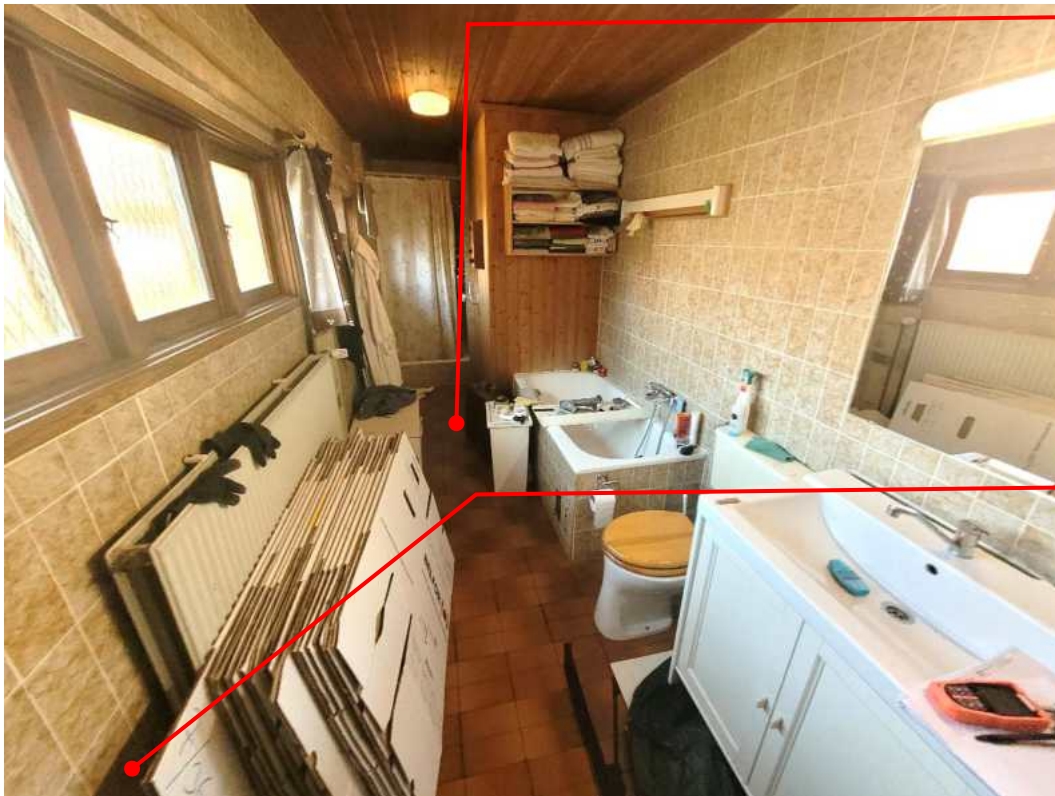
Messpunkt :

**DIG: 24**

**DIG: 29**

Badezimmer:

Schadensstelle vorne rechts unter dem Waschtisch, Sauna rechts hinten

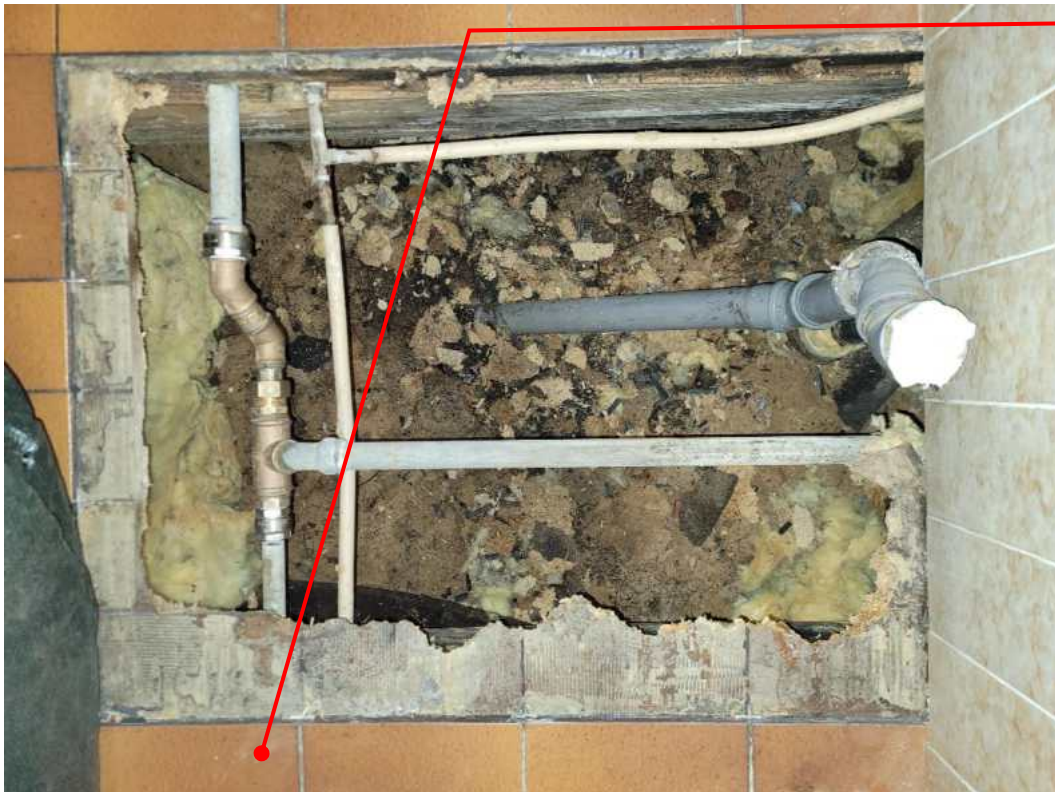
Messpunkt :

**DIG: 33**

Geöffnete Schadensstelle:

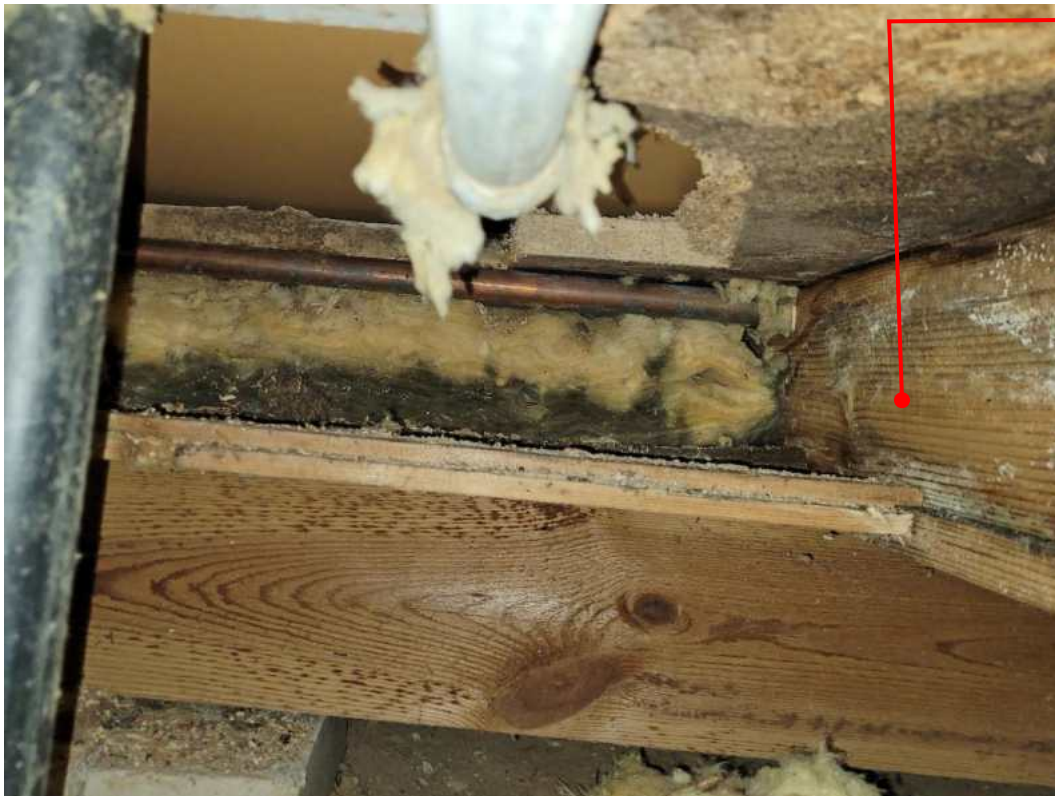
Messpunkt :  
**Holzfeuchte: 34%**

Holzschäden:

Das Holz, Bodenbalken und Schwellen, weist stellenweise weiße

Beläge auf, bei denen es sich nach visueller Prüfung um einen Holzpilz handeln kann. Im Rahmen der anstehenden Sanierung sollte dies durch eine Laboruntersuchung präzisiert werden. Pilzbefallenes Holz müßte zur Vermeidung weiterer Schäden wahrscheinlich entfernt werden.

Die Holzfeuchtigkeit von Bodenbalken und Schwellen ist stark überhöht.

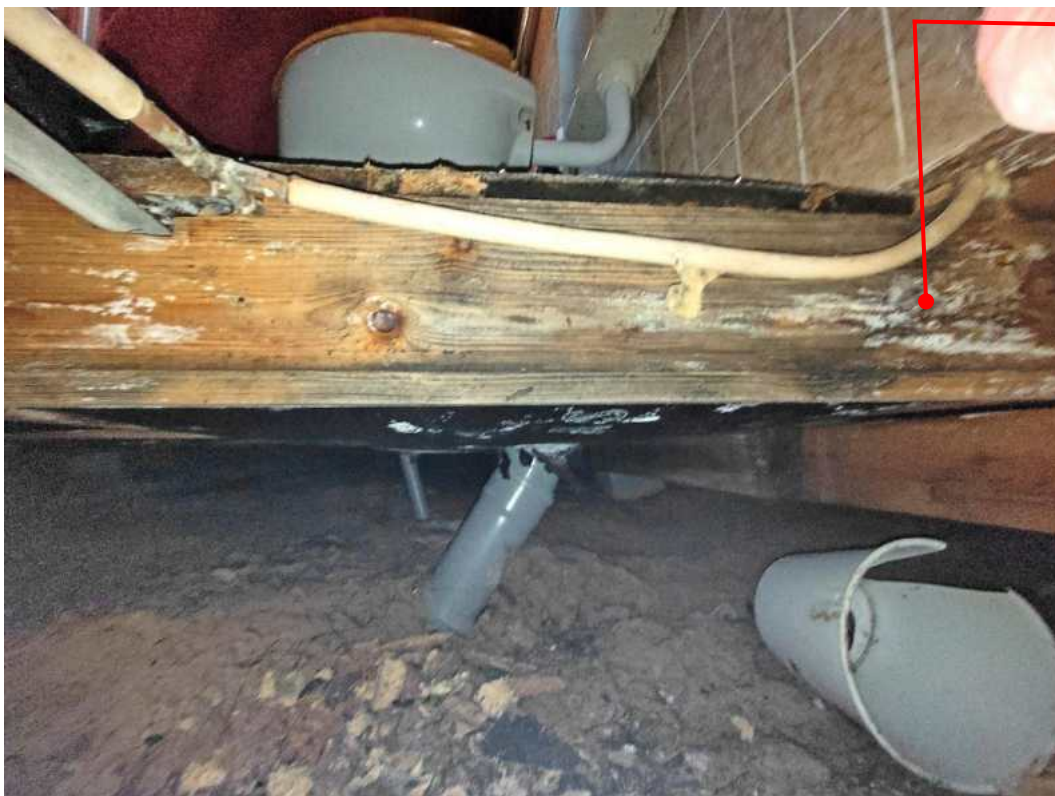
Messpunkt :  
**Holzfeuchte: 32%**

Holzschäden: (Holzschwamm?)

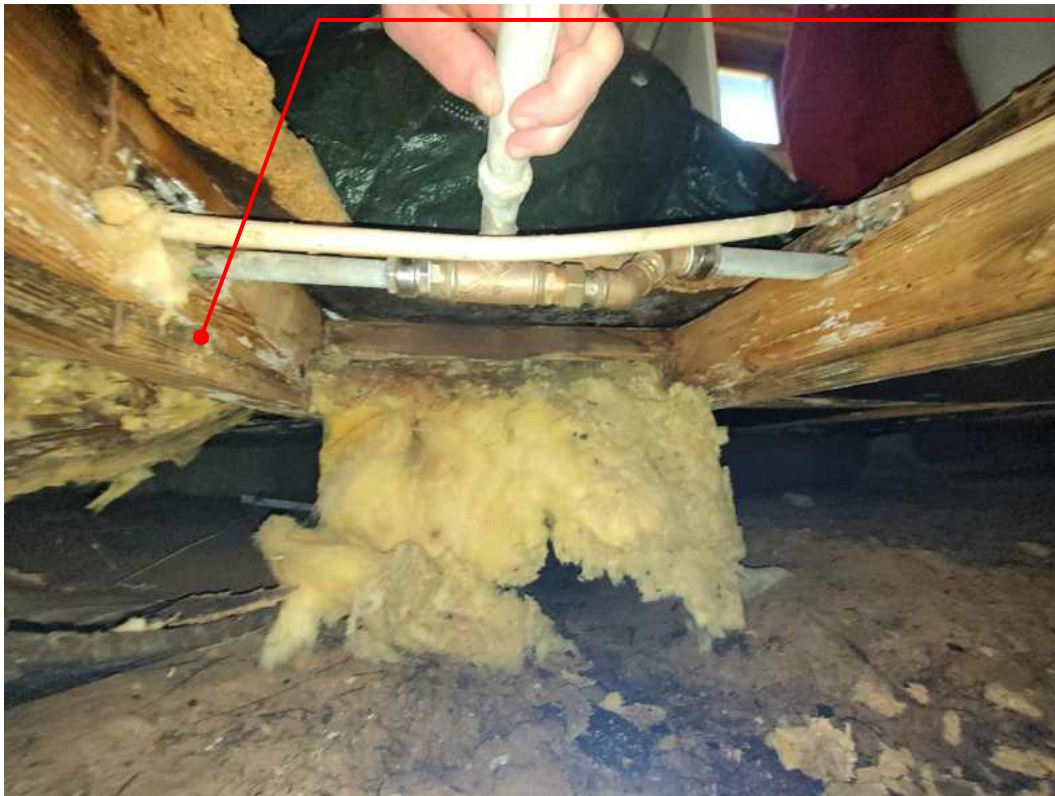
Messpunkt :

**Holzfeuchte: 26%**

Holzschäden: (Holzschwamm?)

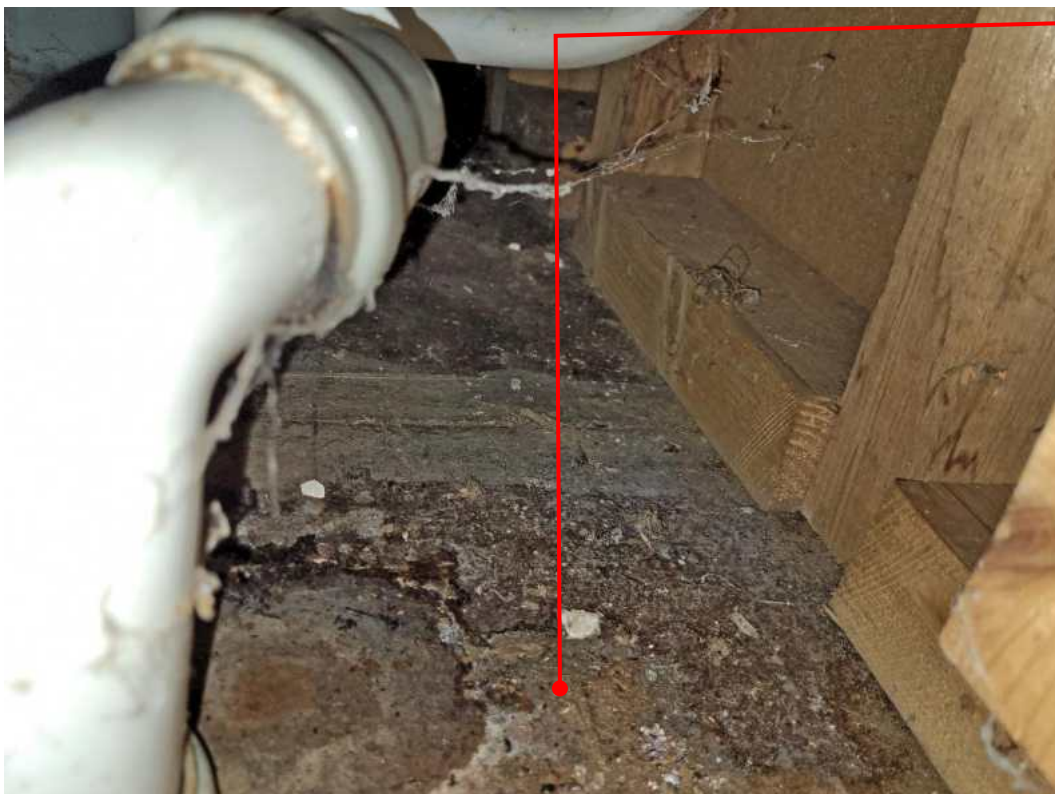
Messpunkt :

**DIG: 85**

Bad: Boden unter der Badewanne

- Der höchste Feuchtigkeitswert wurde unter der Badewanne gemessen. Der Boden ist mit 85 DIG völlig durchnässt.
- Der Boden und die Seitenwände der Sauna waren – soweit für Messungen zugänglich – trocken.
- Informationen zur Feuchtigkeit oder der Schäden der unter dem Boden liegenden Holzkonstruktion und der Wärmedämmung sind visuell und durch Messungen (mittels Einstichelektrode) durch die Öffnung des Bodens unter dem Waschbecken möglich.

- Der Boden des Badezimmers muß vollständig geöffnet werden, um den Umfang der Schäden vor allem an der tragenden Holzkonstruktion überprüfen zu können. Die erforderliche Sanierung ergibt sich aus der Schädigung z.B. durch aufgequollene Bodenplatten (Spanplatten), Balken, Schwellen und Unterzüge.

Voraussichtlich müssen größere Bereiche des Bodens bzw. der Holzkonstruktion und des Bodenbelages (Fliesen) sowie der Wärmedämmung vollständig erneuert werden.

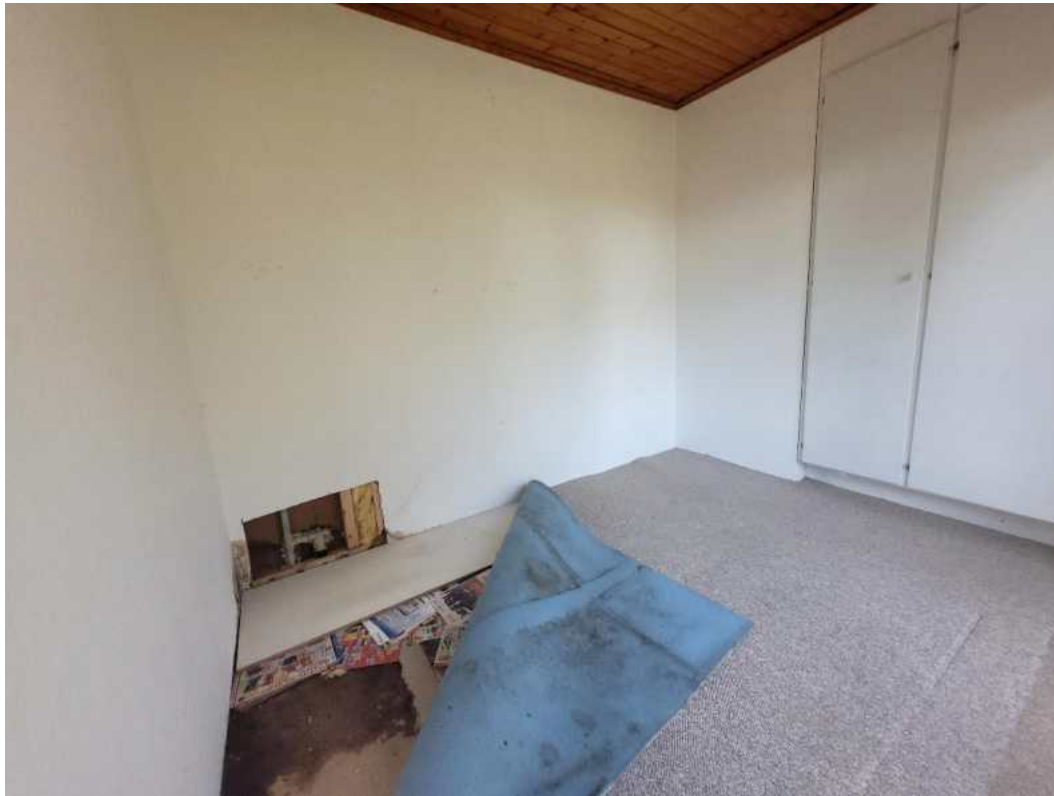
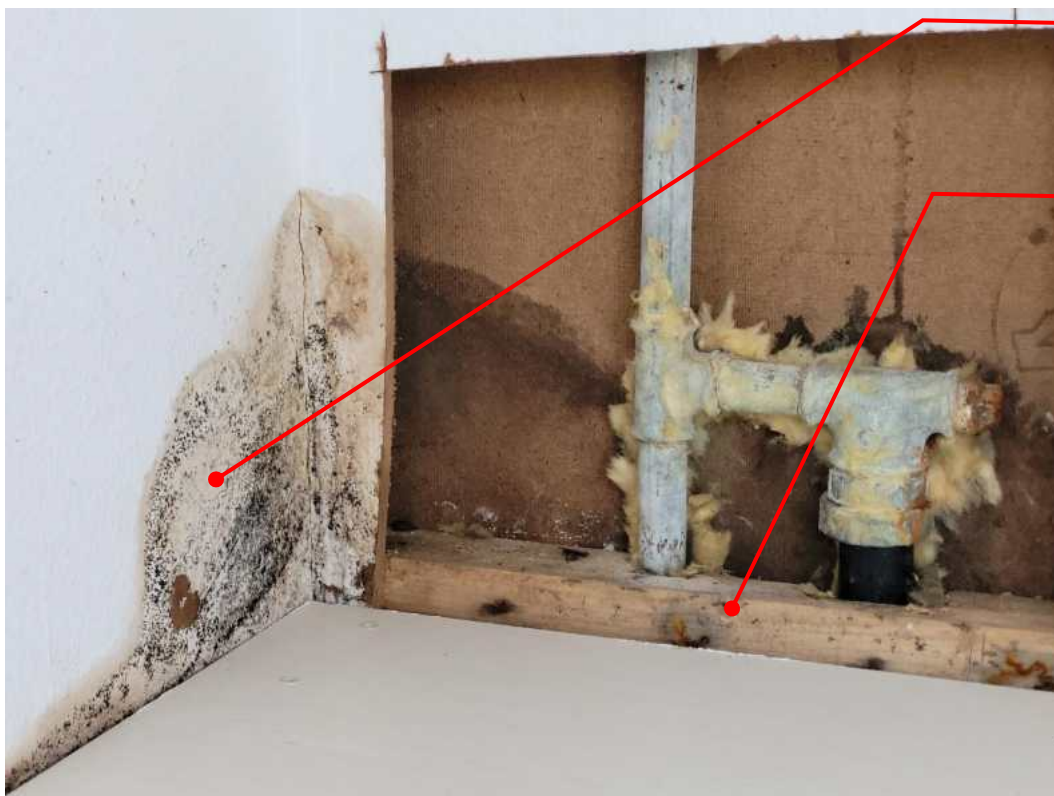
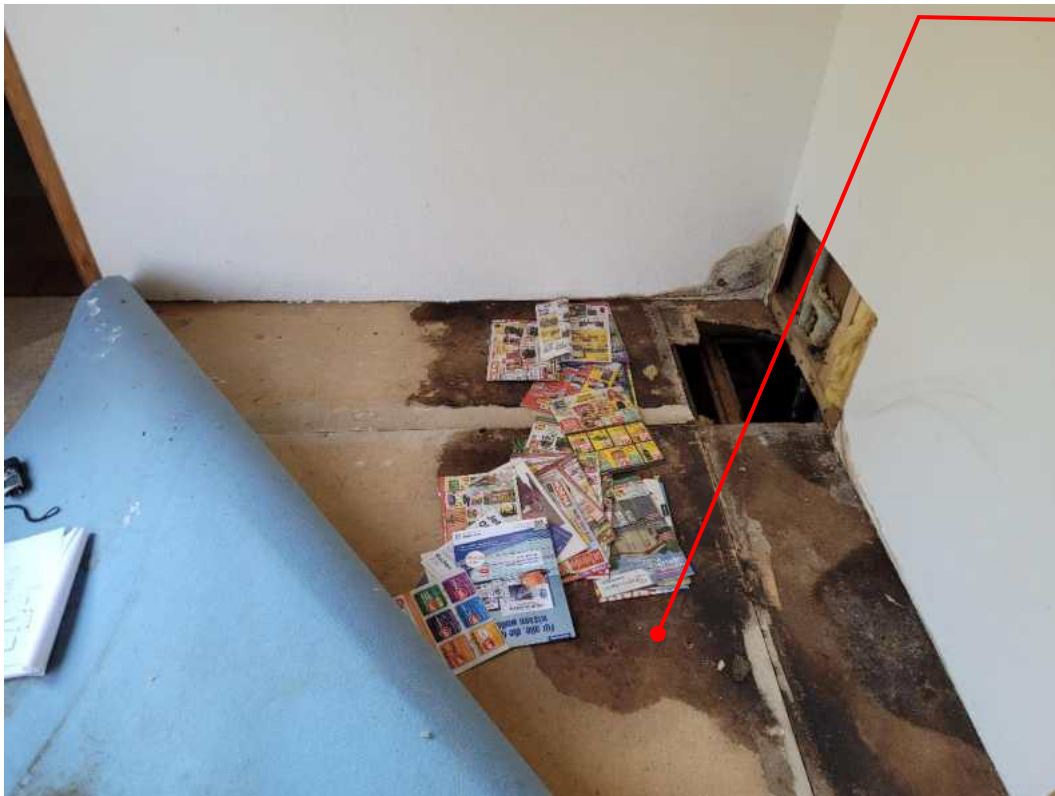
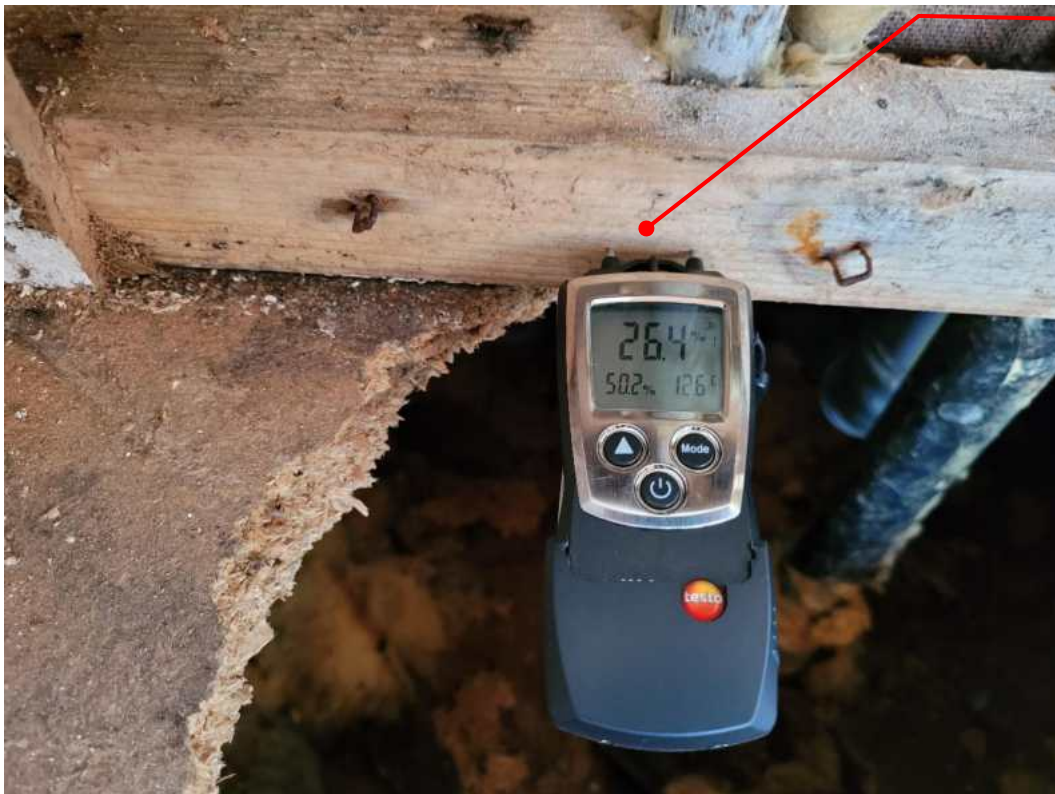
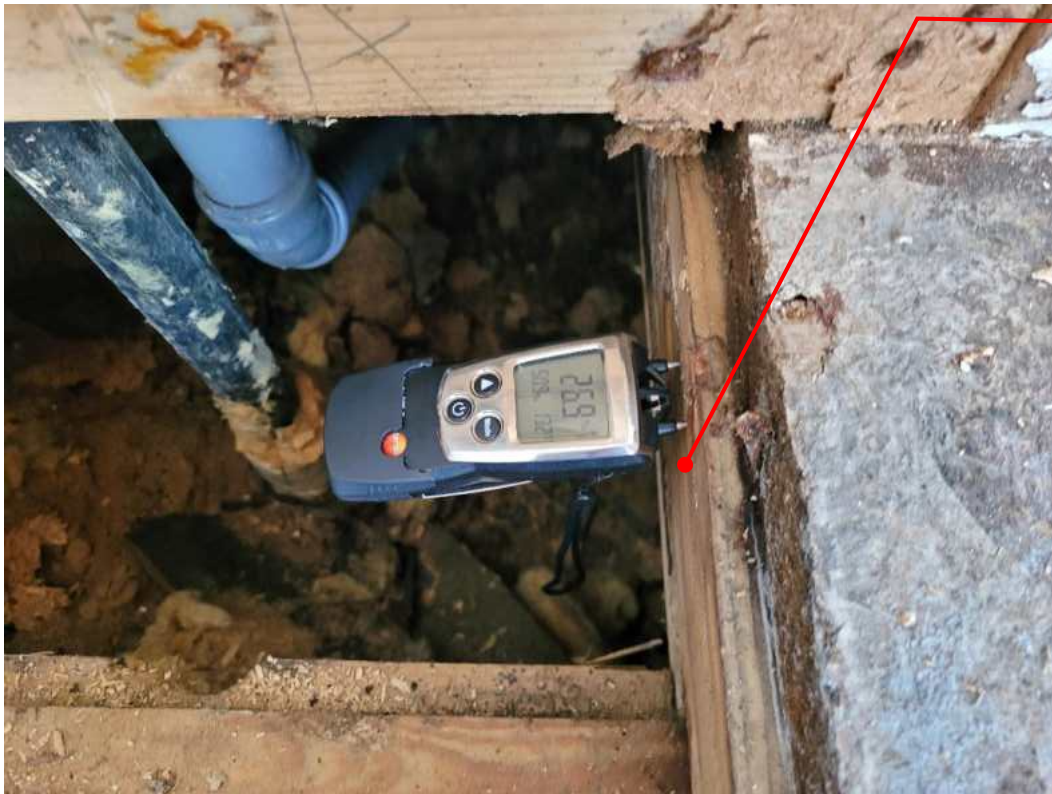
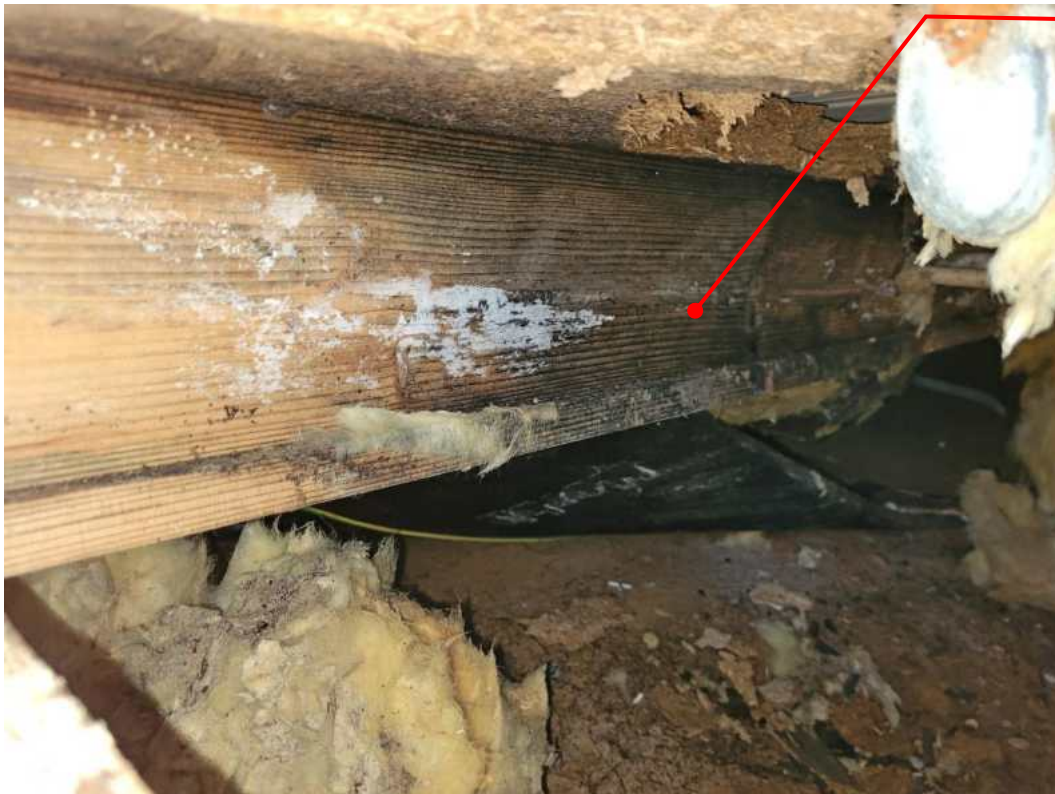
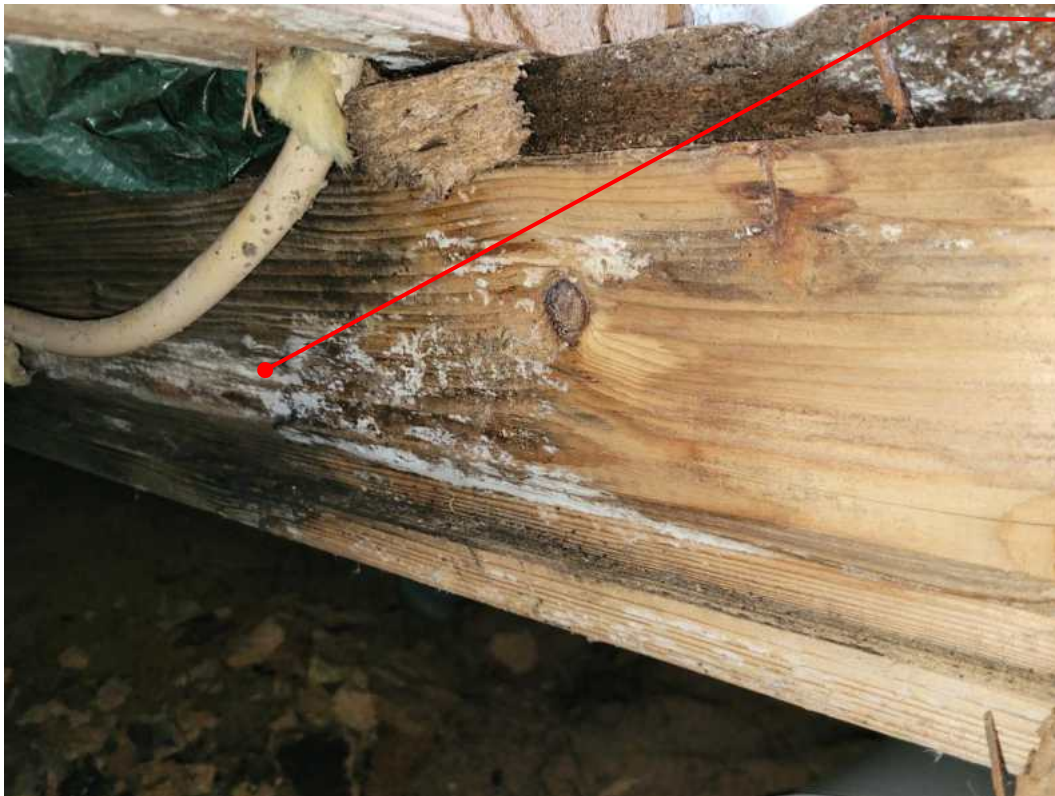
Schlafzimmer:

- Wandplatten, Mineralwolle in Wand und Boden, Balken und Schwellen des Fußbodens sind erkennbar durch Nässe beschädigt.
- An der Wand zum Flur hat sich ein starker Schimmelbefall gebildet.
- Die Dämmung aus Mineralwolle ist gefühlt durchfeuchtet.
- Holz und Spanplatten sind durchnässt.
- Balken und Schwellen des Fußbodens sind – wie auch im Badezimmer – möglicherweise bereits durch einen Pilzbefall beschädigt.
- Ein großflächiges Entfernen der unteren Wandbereiche zum Flur und zum Badezimmer, der innenliegenden Dämmung und der Bodenkonstruktion ist erforderlich.

Der genaue Schadensumfang kann erst nach weitgehendem Entfernen des Bodens bestimmt werden.

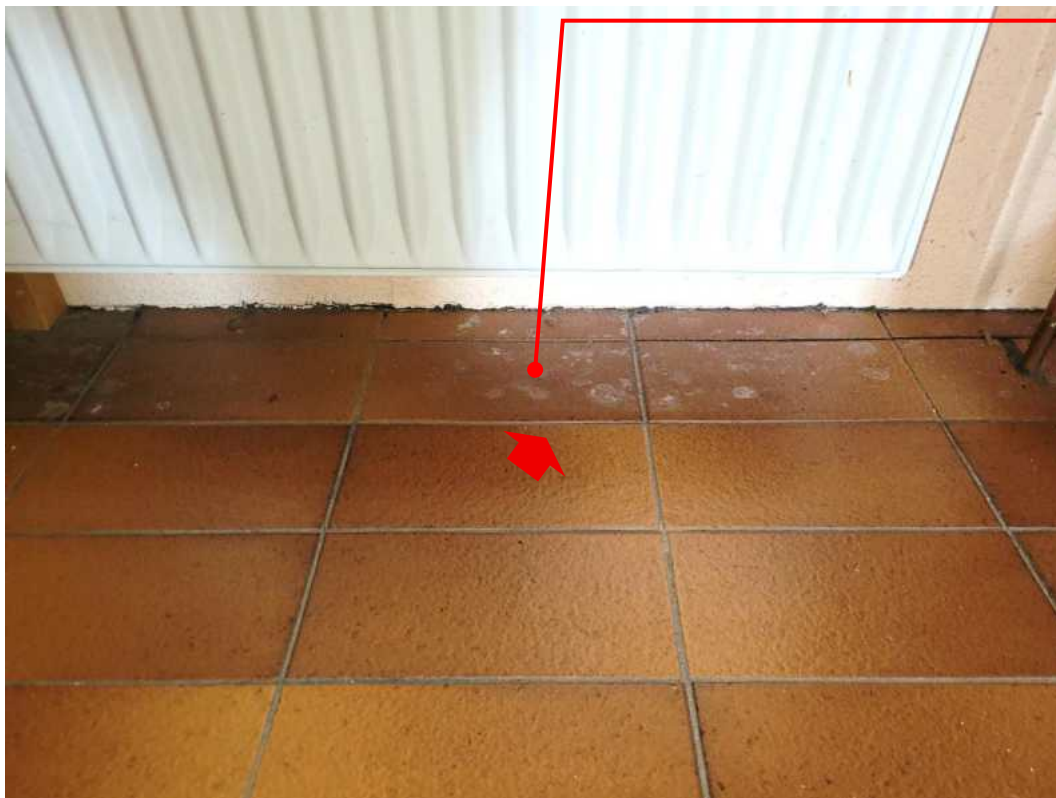
Messpunkt :

**DIG: 48**

Flur: Schimmelflecke unter dem Garderobenunterschrank

- Die oberste Bodenschicht weist überwiegend keine überhöhte Feuchtigkeit auf.
- Stark überhöht ist die Feuchtigkeit im Bereich der Garderobe (unter dort stehenden Unterschränken) auf einer Fläche von etwa 1,5 m<sup>2</sup>. Hier hat sich auf dem Boden Schimmel gebildet.
- Aussagen zur Feuchtigkeit unter den Fliesen können davon nicht abgeleitet werden. Dies ist wahrscheinlich erst nach Entfernen des Fußbodens in Schlaf- und Badezimmer möglich.

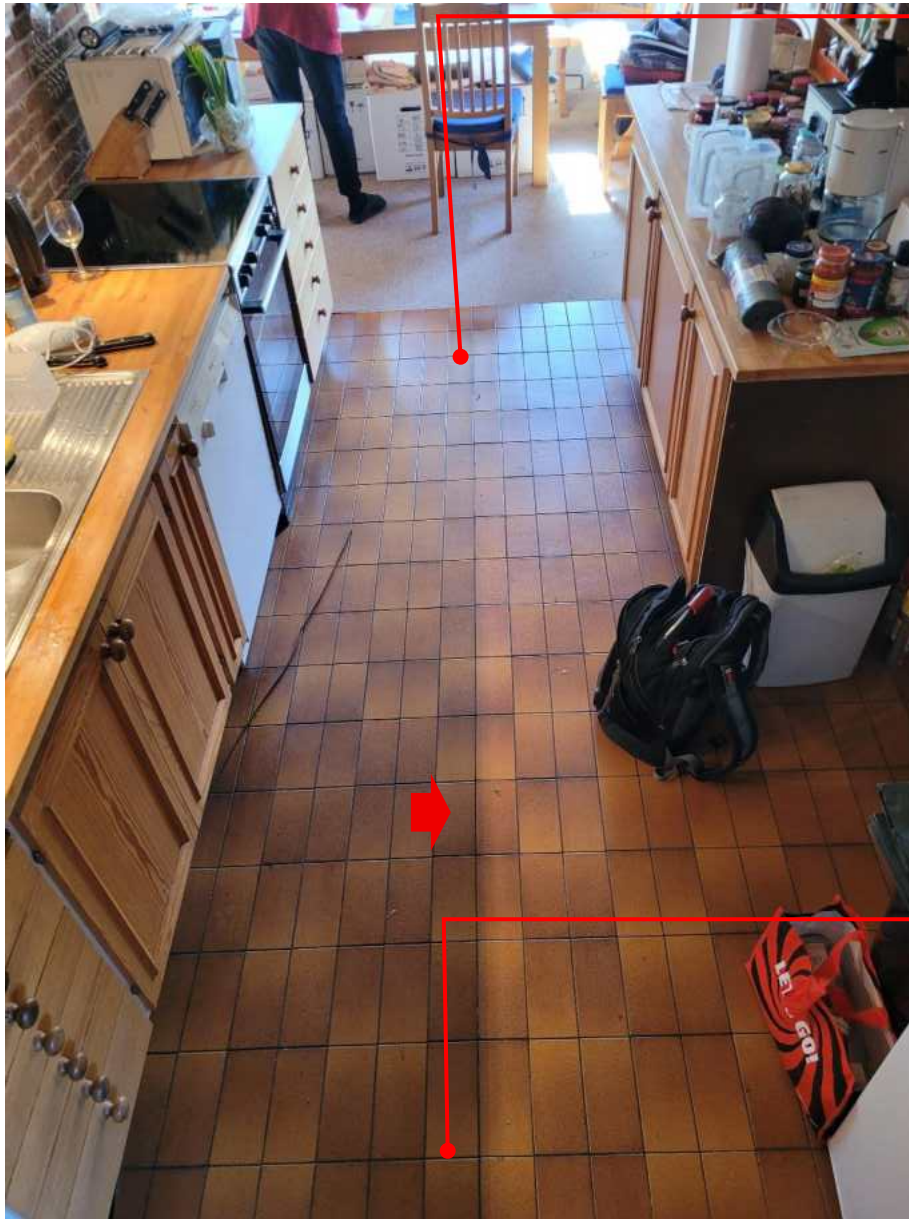
Messpunkt :

**DIG: 21**

Küche: ...mit Rissbildung der Bodenfliesen

- Die oberste Schicht des Fußbodens weist keine überhöhte Feuchtigkeit auf.
- Der Bodenbelag aus Fliesen weist Beschädigungen durch Brüche und gelöste Fliesen auf. Dies soll erst während und nach dem Wasserschaden aufgetreten sein.

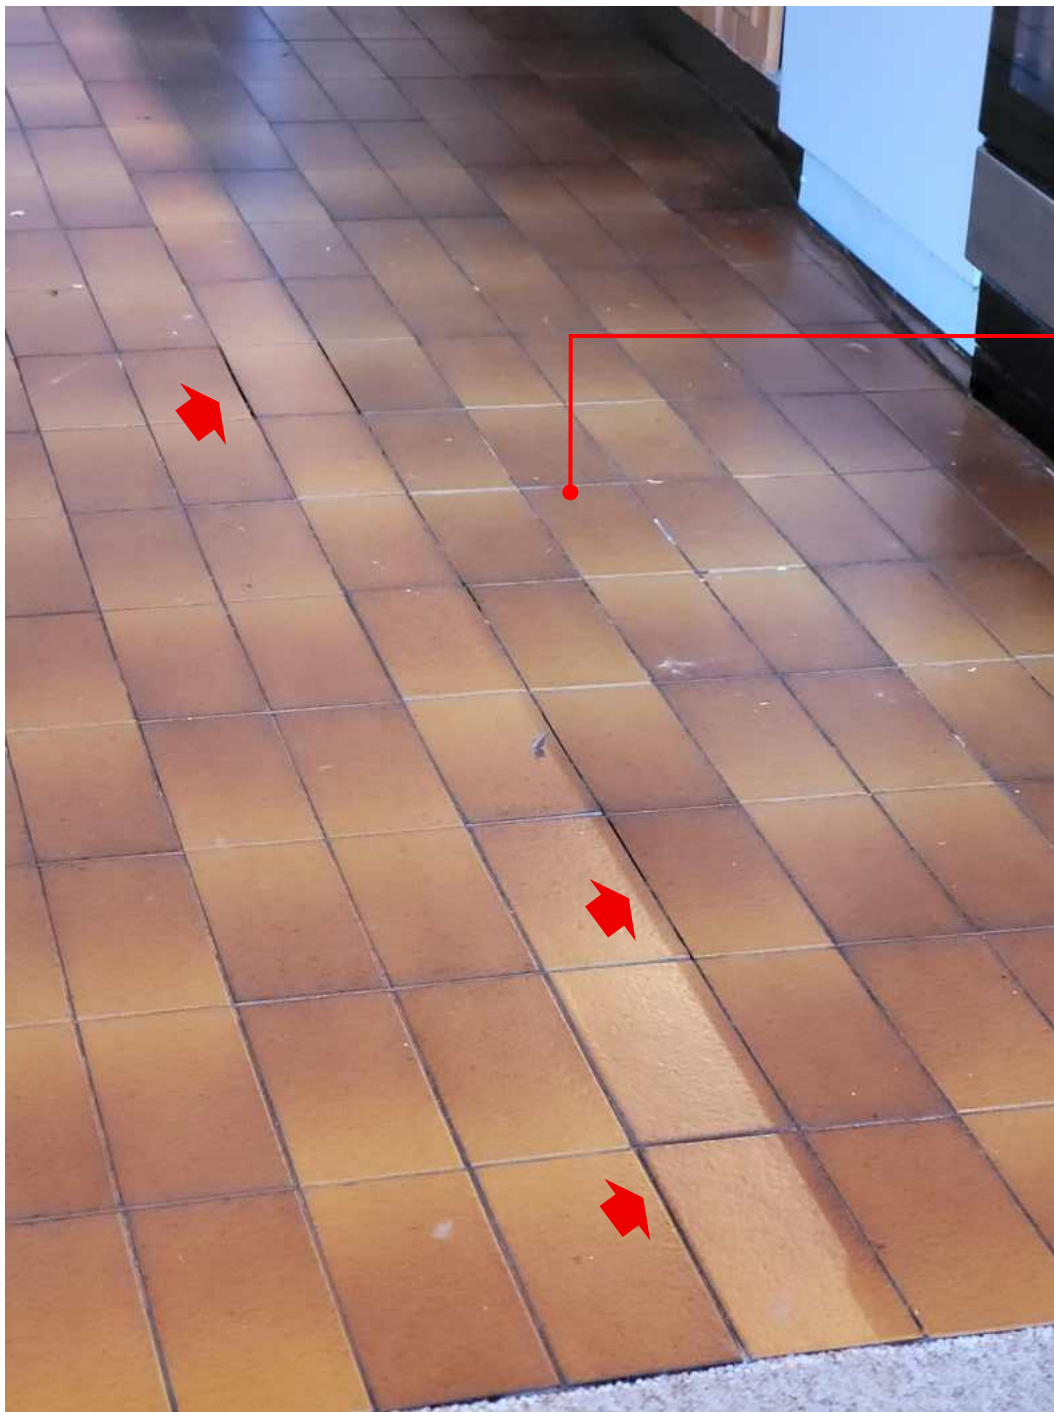
Messpunkt :

**DIG: 22**

Holzschäden: gelöste Bodenfliesen
