# Schadensübersicht – Frobeen . 19.04.2026

# Grundlegende Abschätzungen/ Rahmenbedingungen

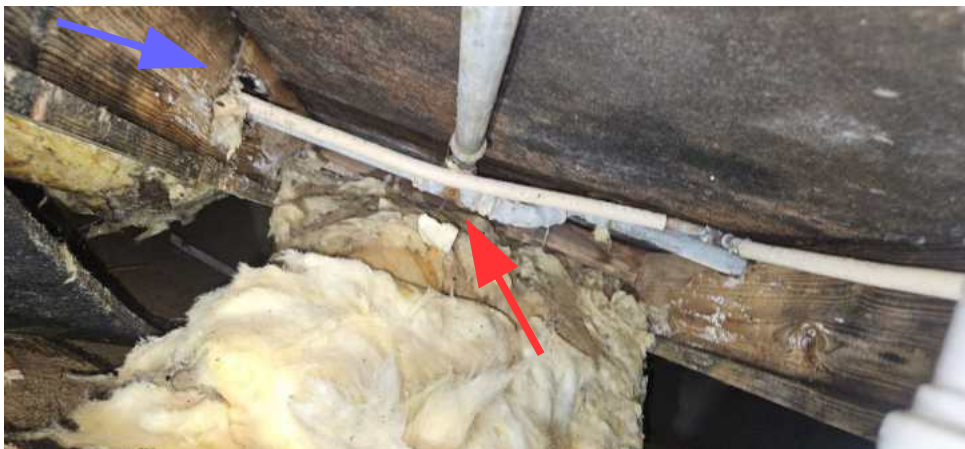
Das linke Bild zeigt die Schadensstelle als die Fliesen noch geschlossen sind. Das Foto wurde von der ersten Öffnung im Schlafzimmer gemacht.

Was hier klar zu erkennen ist, ist dass in Richtung Diele/ Küche das Durchleitungsloch (Blauer Pfeil) für die Kalt/ Warmwasserleitung tiefer liegt als auf der rechten Seite Richtung „Dusche/ Sauna“

Hinzu ist deutlich das die Wasserleitung in der Steinwolle lag was eine Feuchtigkeitsausbreitung in der Anfangsphase wo nur Tropfen austreten begünstigt.

Der Schwarzschildbefall ist deutlich zu erkennen, auf den Balken haben sich bereits weiße Schimmelbereiche gebildet.

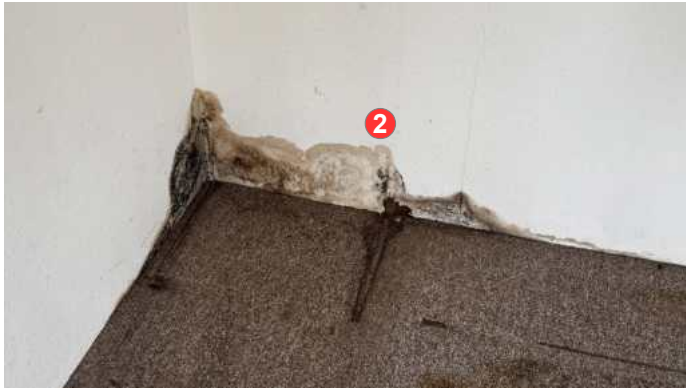
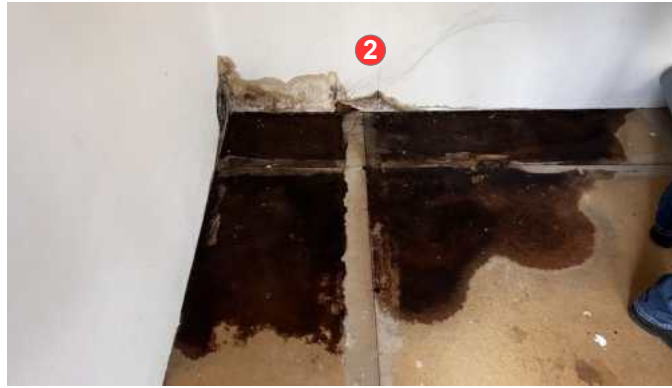
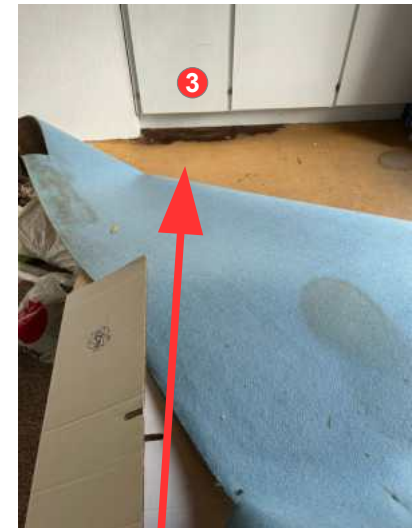
## 2 -3. Schlafzimmer

Punkt 2 ist der bereits bekannte Schaden gegenüber der Schadensquelle (1) auf der anderen Seite der Wand.

Punkt 2 weist die gleiche Farbe/ Farbverlauf wie Punkt 2 auf, hinzu kommt das hinter dem Einbauschrank im Boden über die gesamte Breite das Fundament des Heizraumes (D) verläuft. Aufgrund der Ausbildung des Flecks deutet vieles darauf hin das Feuchtigkeit von Unten am Fundament hochgezogen ist.

Da die gesamten 31,20 m<sup>2</sup> Fläche bis 80 cm Tiefe durch das Streifenfundament umrandet ist und wir in ca. 3,50 m Entfernung den Feuchtheitspunkt 3 haben ist davon auszugehen das es zu einer vollständigen Durchfeuchtung des Sandbodens gekommen ist so das die Feuchtigkeit gut an dem Fundamenten des Heizraumes (D) hochziehen konnte und es daher von dort ausgehend zu Durchfeuchtung gekommen ist.

Hinzu kommt das das Fundament unter der Heizung durch die Abwärme des Kessels immer trocken war und somit gut Feuchtigkeit nachziehen konnte, die dann in angrenzende Balkenlagen gezogen wurde.

Aufgrund des Indizes Punkt 3 ist anzunehmen das es in Punkt 3a ebenfalls zu massivem Feuchteintrag gekommen ist. Wie zu Punkt 3 ist auf der einen Seite das „trockene/ warme“ Heizraumfundament und auf der anderen Seite der nach unten kalte nach oben isolierte Boden.

Es ist zu befürchten, dass auch die Zwischenwand bereits in ihren unteren Strukturen großflächig geschädigt ist, in der Ecke auf jeden Fall Schimmelbefall aufweist.

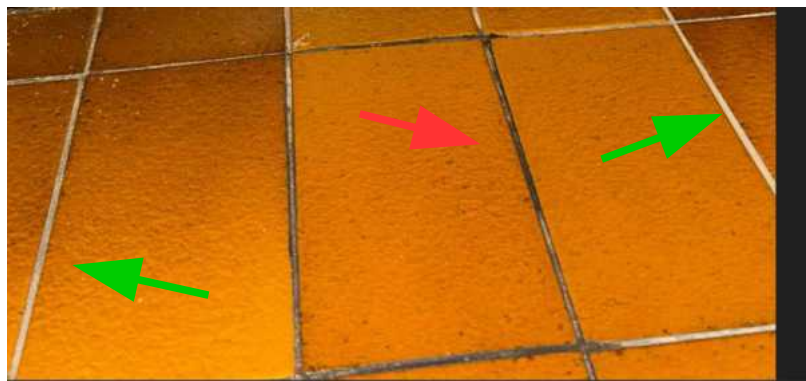
Was sich in Punkt 3a auch klar zeigt ist, dass die Fugen schwarz verfärbt sind. Dieses in einem Bereich in der Sauna wo gerade KEIN Aussen-Schmutz hinkommt.

Das Linke Bild zeigt Fugen vor der Sauna, die in der Balkenverlängerung von Punkt 3a liegen. Hier wurde auch immer gewischt. Man sieht dass selbst nach regelmäßigen Wischen die Fugen (Grüner Pfeil) hell grau. Das lässt darauf schließen dass an den Stellen wo die Fugen schwarz verfärbt sind bereits Schwarzsimmel von unten in die Fuge eingedrungen ist.

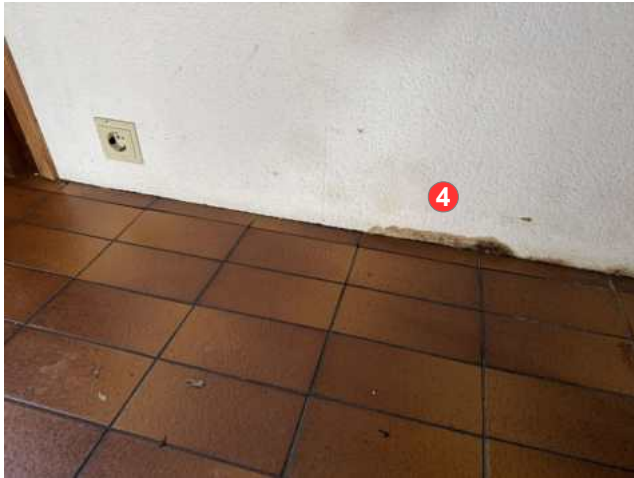
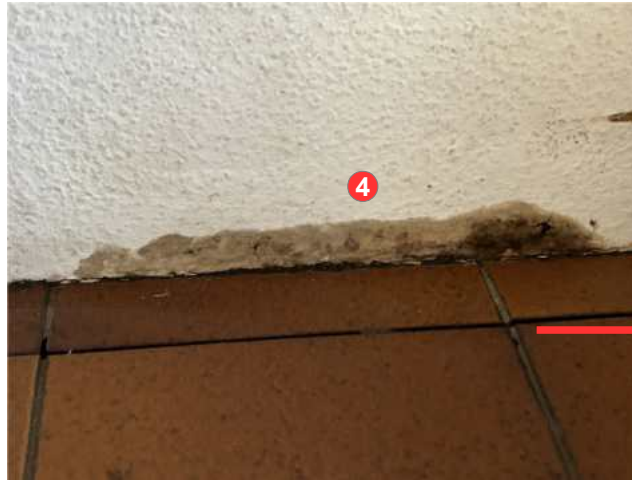
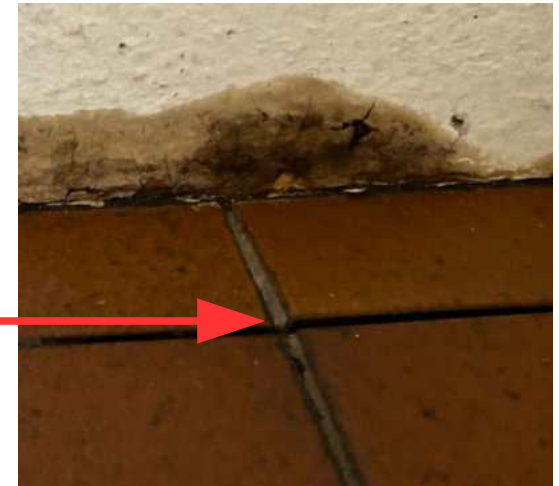
## 4. Diele

Punkt 4 liegt in der Diele ungefähr auf einer „quer“ Balkenlage, von Links nach Rechts

Was hier bemerkenswert ist, ist dass das Wasser sich durch zwei quer Balkenlagen von der Schadensquelle (1) bis an diesen Punkt durchgearbeitet haben muss.

Dieser Punkt hat keinen direkten Kontakt zu einem Fundament.  
Das Wasser kann mit hoher Wahrscheinlichkeit also über die Balkenlage.

Hier ist zu bemerken, dass dieser Punkt ungefähr in dem Bereich liegt in dem die Wasserleitung vermutlich aus dem Bad in die Küche geführt wird.

Dieses ist ein massives Indiz dafür dass die Feuchtigkeit gerade die Wasserleitung und die in diesem Bereich liegenden Aussparungen in den Balken als Brücken in die nächste Kammer genutzt hat.

Auch in diesem Bereich sind Anhebungen der Fliesen klar auf die in den Bodenplatten vorhandenen Feuchtigkeit zurück zu führen.

Dieses deutet darauf hin, dass auch hier die untere Struktur der Wand bereits durch den Schwarzsimmel in Mitleidenschaft gezogen wurde.

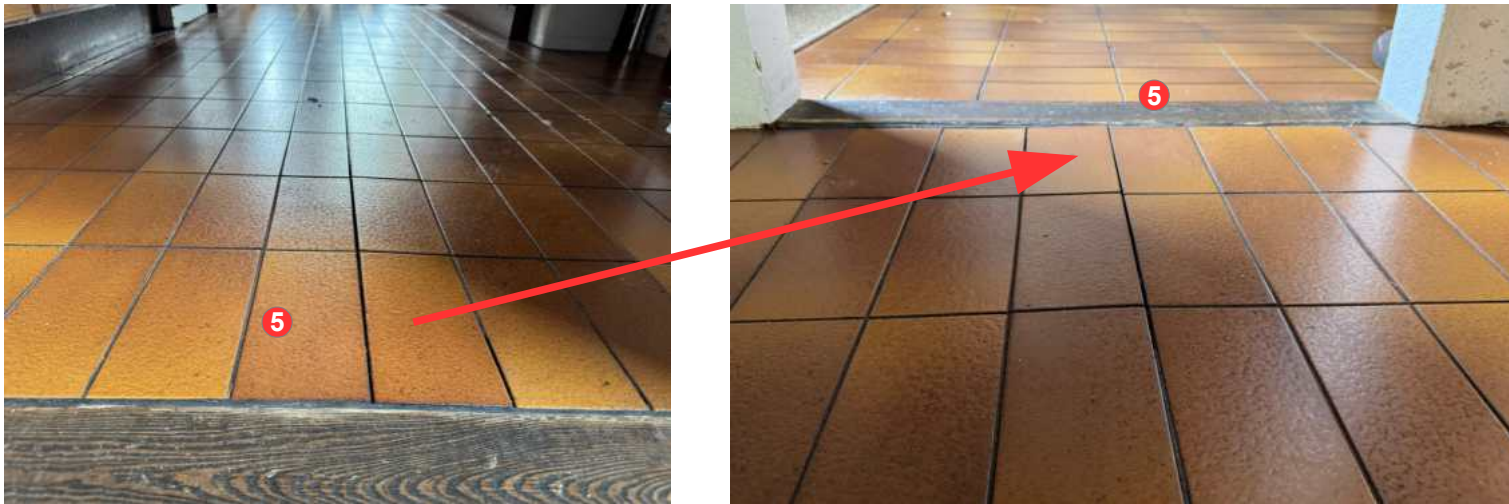
## 5. Küche

Hier zeigt sich klar der „Feuchtigkeitsindikator“ wie an der Quelle (1) und in der Sauna (3a) durch nach oben weg platzende Fliesen. Die Klebeverbindung zu der darunter durchfeuchteten Holzspanplatte löst sich und durch die Quellung, werden die Fliesen nach oben gedrückt.

Hinzu kommt, dass die Fliesen zu einer Versiegelung der Holzspanplatten nach oben führen.

Zwischen der unteren 1,3 cm imprägnierten Bauplatte, der Steinwolle und der oberen 2,2 cm Holzspanplatte hat sich somit eine Bereich bilden können in dem sich die Feuchtigkeit ausbreiten musste.

Hier kommt es zu einer äußerst ungünstigen Kombination.

Die Imprägnierung der Bauplatte verhindert ein einfaches ausweichen nach unten, die Versiegelung durch die Fliesen verhindert ein Abdampfen nach oben.

Hinzu kommt, das in dem hier gezeigten Bereich ungefähr die Verlängerung der Wasserleitung (Kalt & Warmwasser).

Die Annahme das die Leitungen gerade verlegt wurden und erst auf Höhe der Spüle in der Küche zu dieser abknickt ist sehr naheliegend.

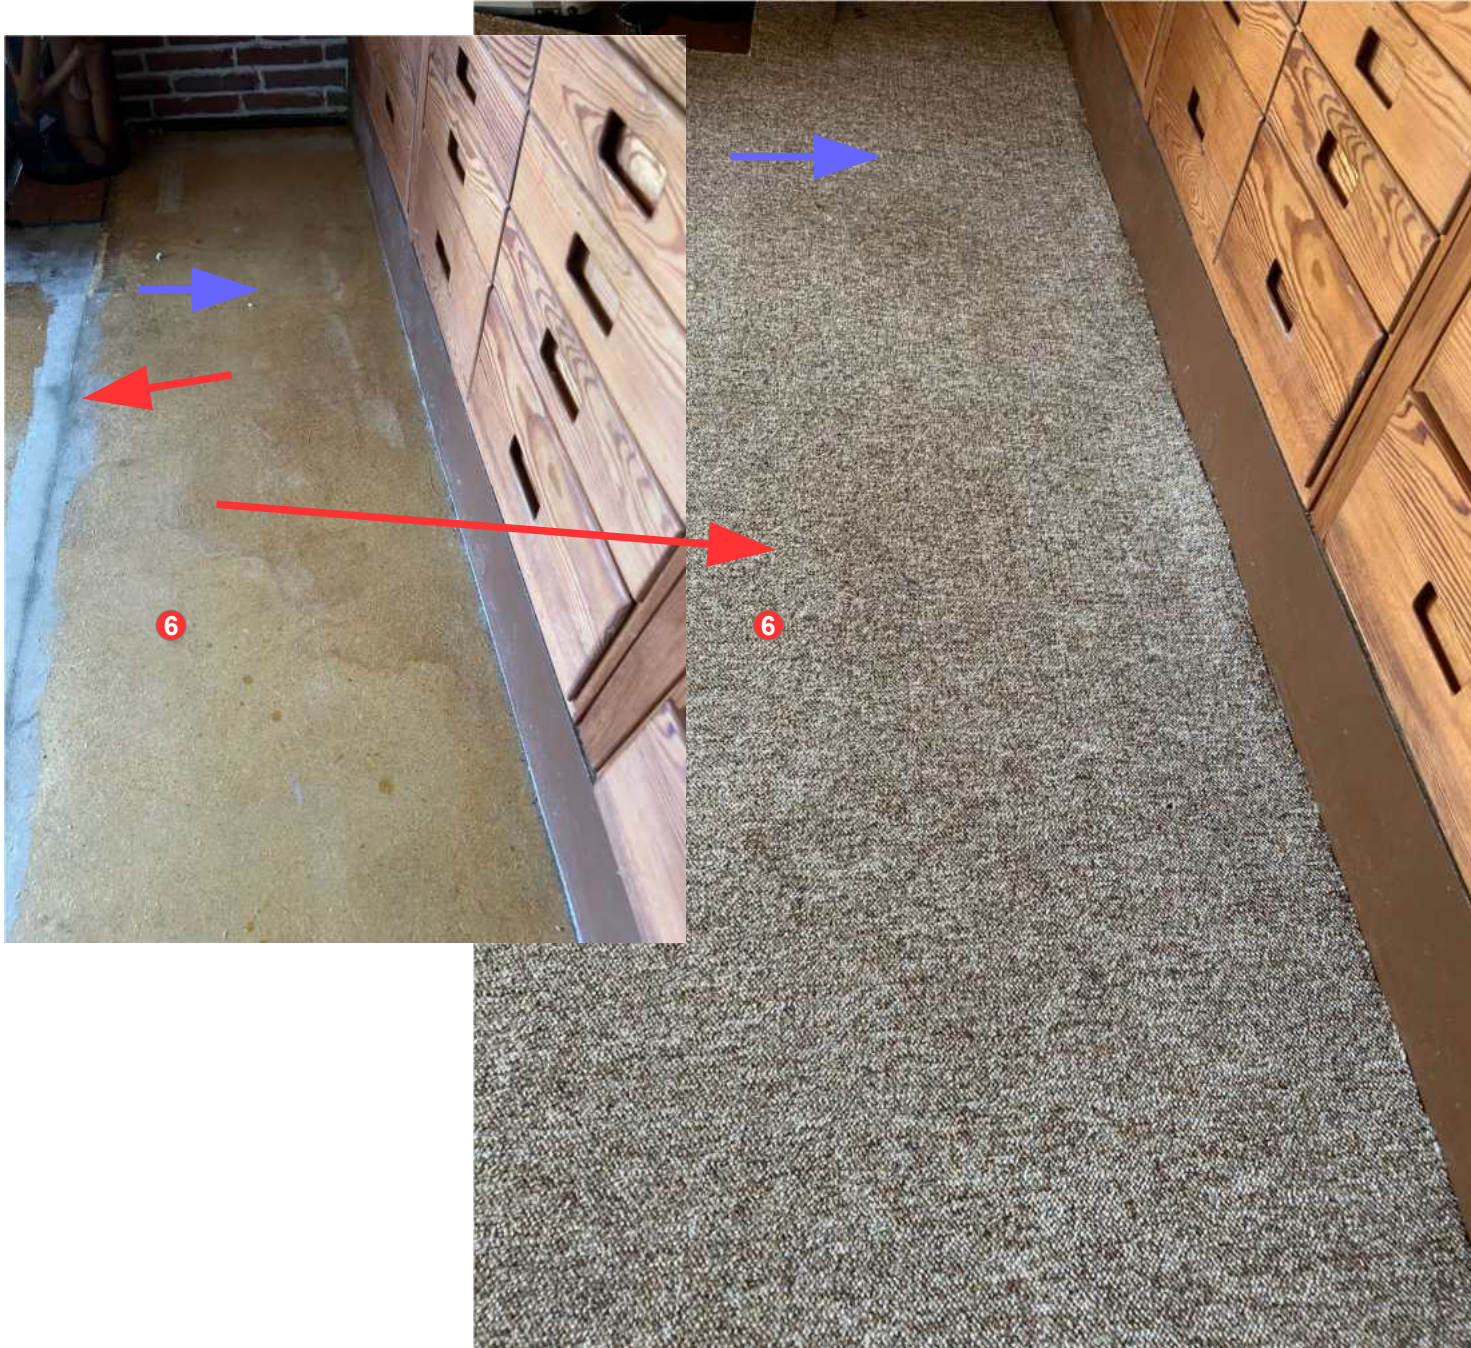
## 6. Wohnzimmer - Regal

Dieser Punkt liegt im Wohnzimmer auf der anderen Seite der Spüle in der Küche.

Hier sind klar Feuchtigkeitskanten zu erkennen. Wo die auf dem Teppich die auf den Holzspanplatten widerspiegeln.

Zusätzlich weisen die Fugenbereiche der Holzspanplatten dunkle Verfärbungen die auf „klassischen“ Feuchtigkeitseintrag hindeuten.

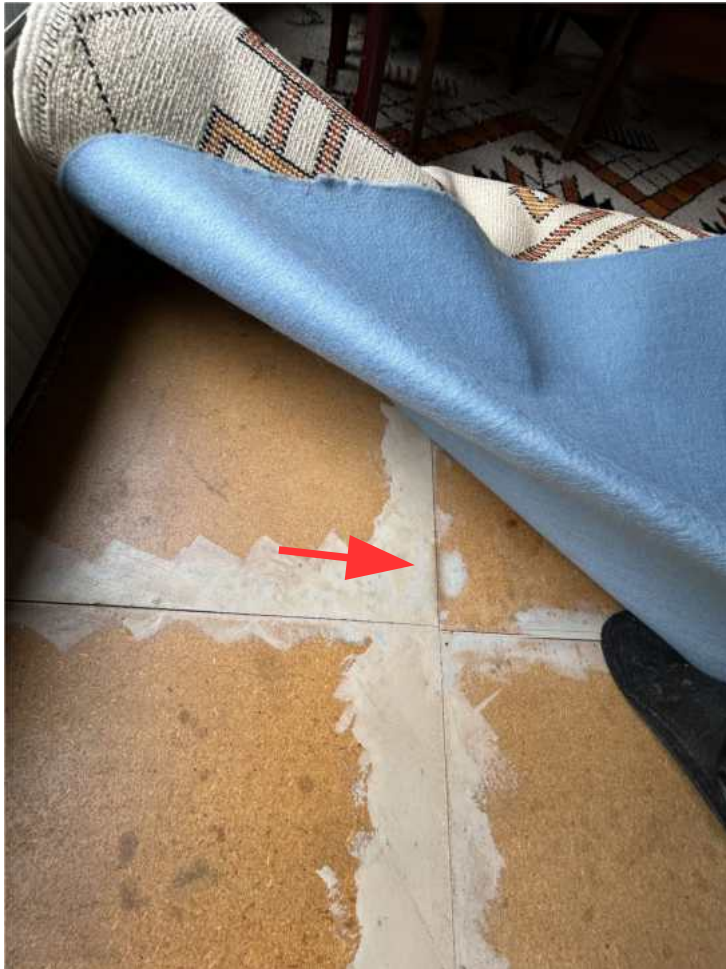
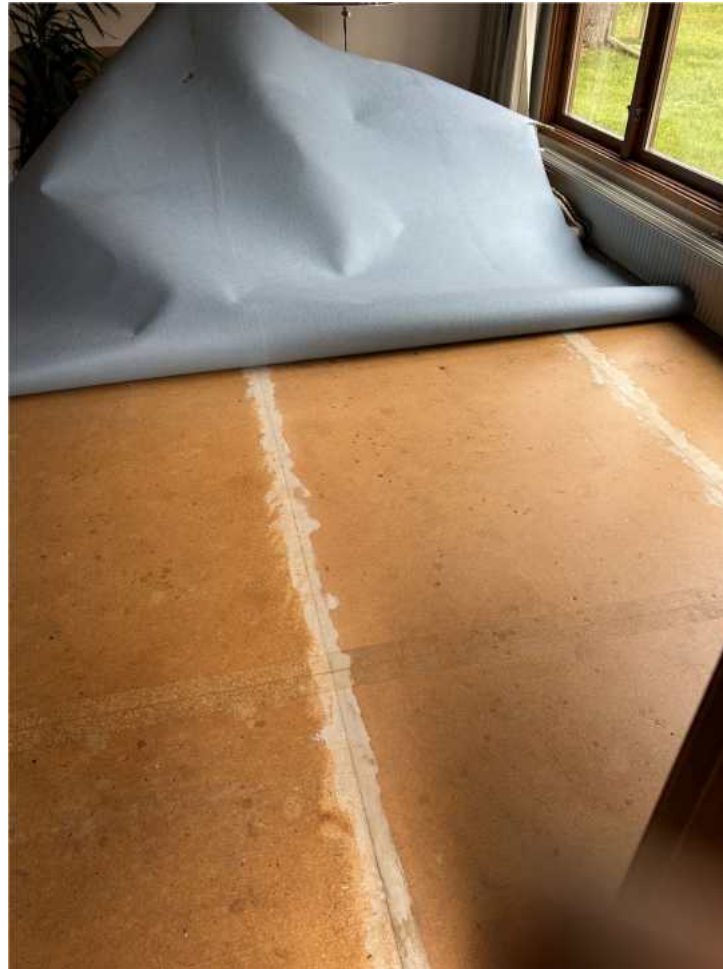
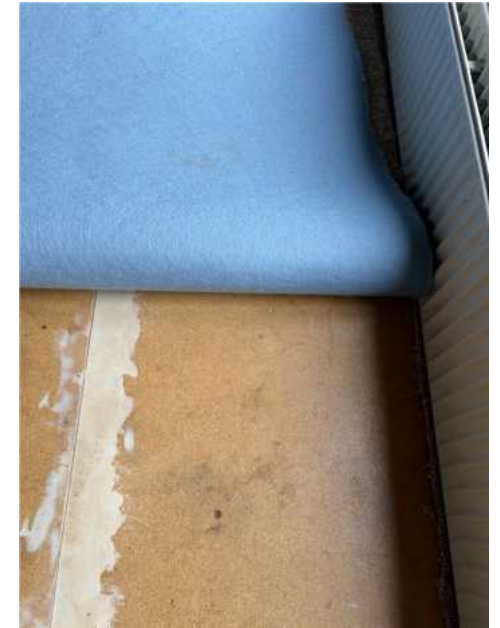
## 7. Wohnzimmer - Sitzbereich

Diese Bereich liegt am weitesten weg von der Schadensquelle.  
Er kann sicher als der Punkt genommen werden der dem „schadfreien“ Zustand am nächsten kommt.

An der Fuge (Roter Pfeil) könnte man erste leichte Durchfeuchtung nach oben deuten.

Unabhängig davon ist jedoch der Vergleich zu den zuvor beschriebenen Punkten wichtig, weil dieses zeigt wie sehr diese gerade im Bereich der Fugen (unter dem Teppich) vom trocken/ „schadfreien“ Zustand abweichen.

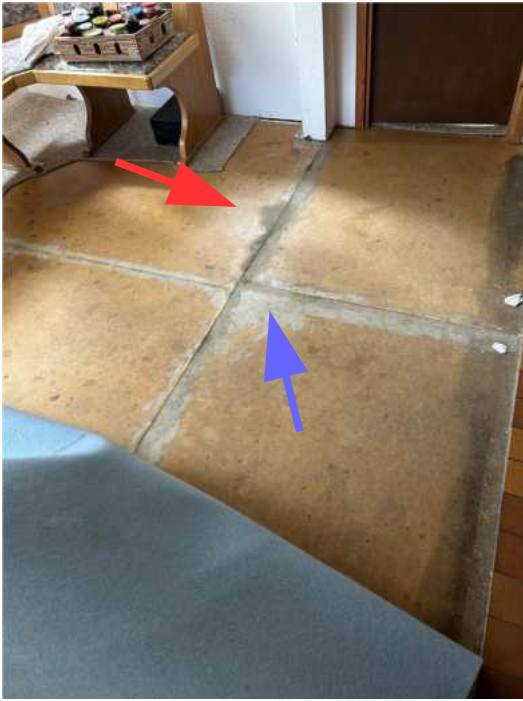
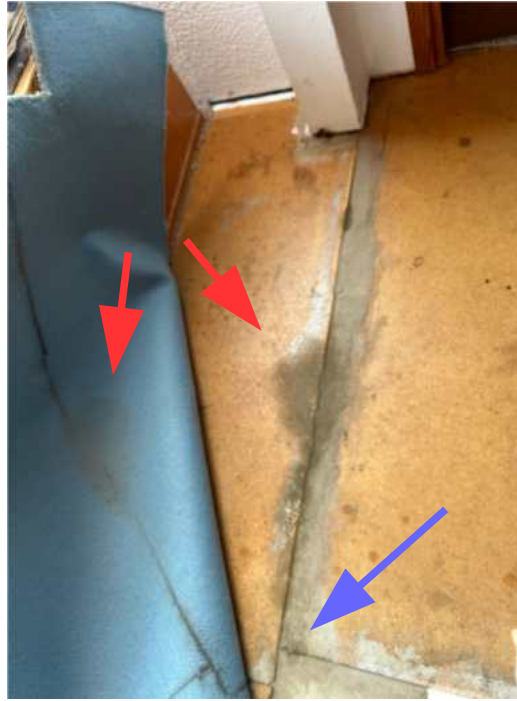
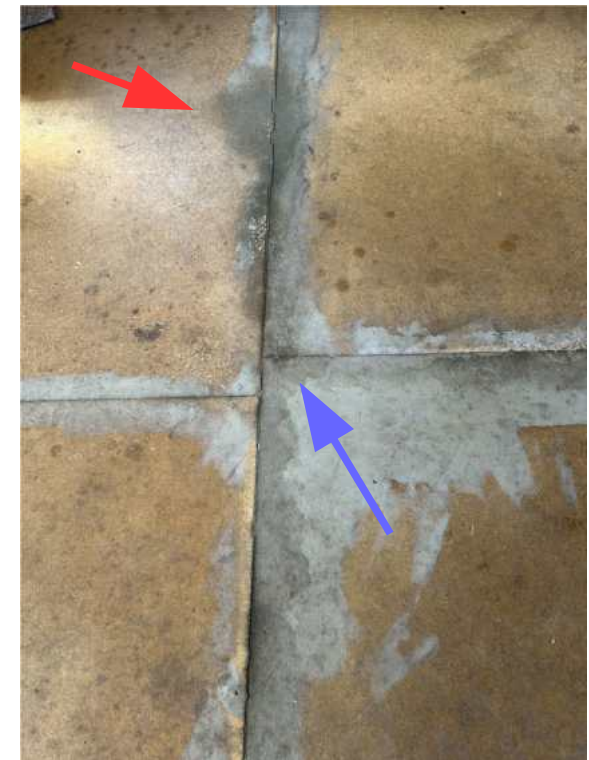
## 8. Essecke

Hier sind ganz klare Durchfeuchtungen von unten zu erkennen, vor allem genau da wo sie zu erwarten sind.

An den Stoßkanten der Bodenplatten, da wo diese auf den Balken aufliegen. Wo gerade diese Balken ein „Strömungsende“ für die Feuchtigkeitsleitung durch die Steinwolle darstellen.

Die Durchfeuchtung ist so stark, dass sie auf der Teppich-Unterseite entsprechende flächige Abdrücke (Roter Pfeil) hinterlassen hat.

Besonders Besorgniserregend ist der stark schwarz ausgebildete Kernstreifen (Blauer Pfeil) bei den länglichen Streifen. Dieses deutet daraufhin, dass die Bodenplatten in diesem Bereich von unten bereits von „Schwarzsimmel“ betroffen sind.

Hier spielt die geflüßte Küche eine eskalierende Rolle, da mögliche Feuchtigkeit unter den Fliesen nicht nach oben abdampfen konnte sondern sich in der Spanplatte horizontal gut ausbreiten konnte.

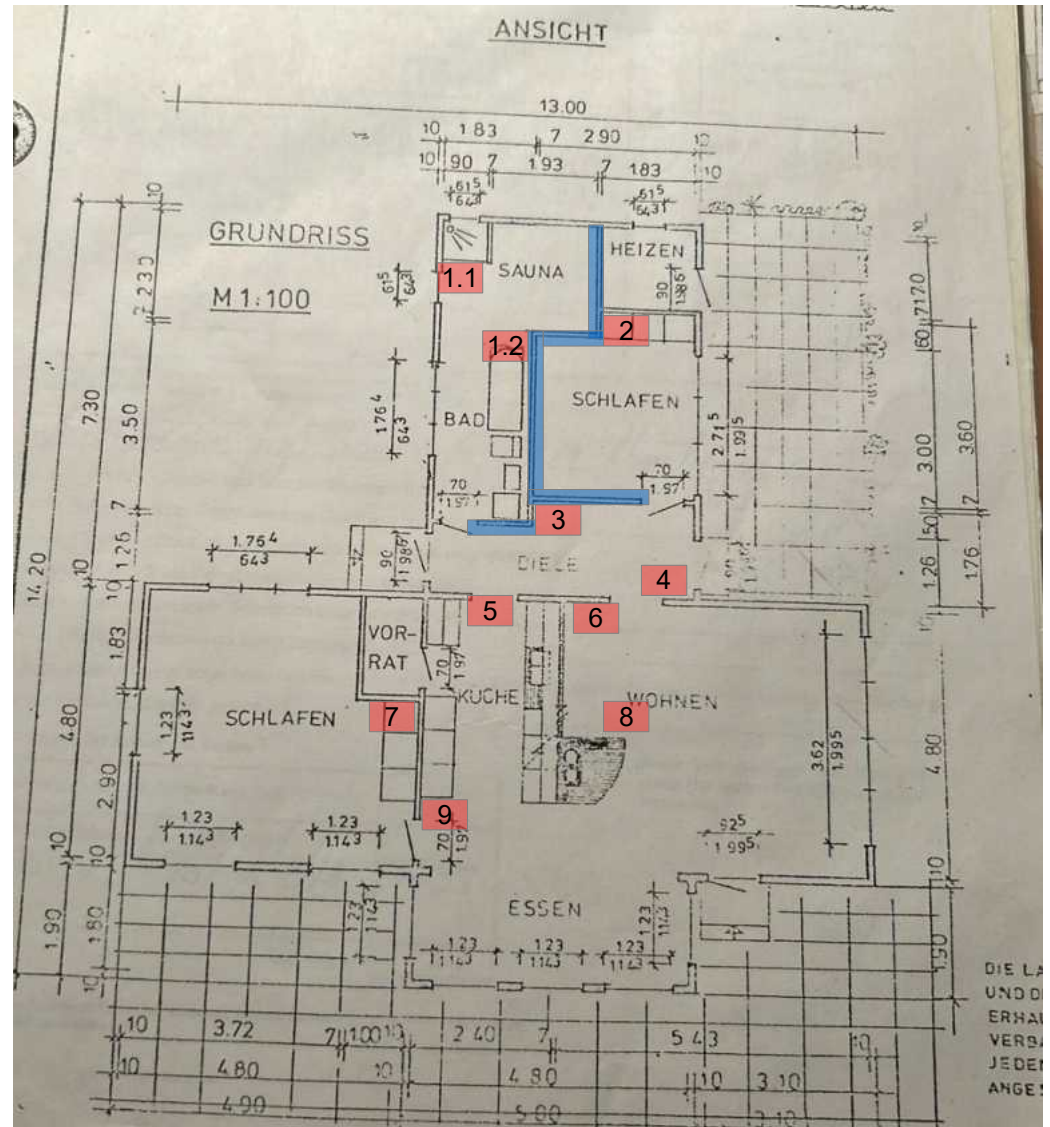
Die Leckage im Bad ist weit älter als wir das momentan überhaupt vermuten und es hat über einen erheblichen Zeitraum ein Feuchtigkeitseintrag stattgefunden ohne das die Bauplatten nach unten weggebrochen sind. Das ist das finale Bild aber eben nur für die letzte Zeit wo der Wasserverbrauch entsprechend gestiegen ist.

**Wir müssen an dieser Stelle die belegte Vermutung aussprechen, das sich von der Quelle aus eine verdeckte Ausbreitung des Schwarzsimmels in der gesamten Bodenlage des Hausen ergeben hat und damit die Bodenstruktur weit großflächiger geschädigt ist als momentan angenommen.**

Wir schlagen daher vor Sondierungsöffnungen (Rot markierte Bereiche) des Boden vorzunehmen auch wenn ein nachspüren des Schadens am Anfang logischer kling.

Hier spielt aber die anhaltende Feuchtigkeit in den noch nicht geöffneten Bereichen eine entscheidende Rolle!  
Diese würde den noch nicht erkannten Schanden verschlimmern!

In den Punkten 1.1-9 wäre der „Schimmelbefall“ auf der Oberfläche der Platten zu prüfen. In den blau markierten Wänden wäre die vertikale Beinträchtigung der Struktur zu prüfen.
