# Grundlegende Abschätzungen/ Rahmenbedingungen

Erweiternd zu „Schadensübersicht\_Frobeen\_2026.04.19“ sind folgende Dinge in Betracht zu ziehen oder auch zu berücksichtigen.

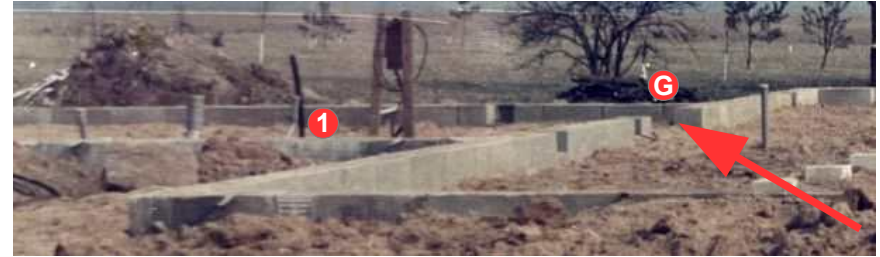
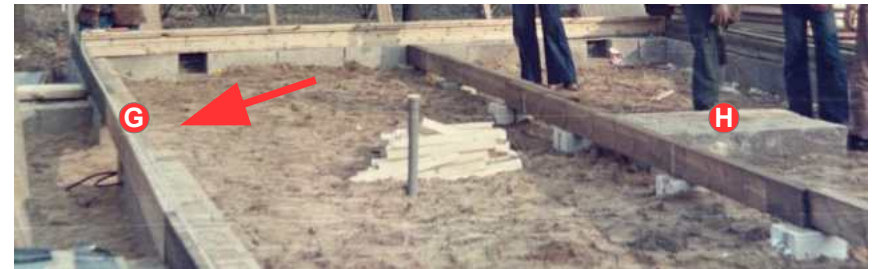
Im „offenen Fundamentdurchgang (G) konnte die Feuchte/ Nässe innerhalb des geschlossenen Streifenfundaments aus dem Norden unter den südlichen Teil des Gebäudes „fließen“.

In der „Verlängerung“ dieses Ausflusses (G) liegt das Fundament des Kamins (H).

Des weiteren sind die inneren Fundamentlagen zu überprüfen, da es durch die massive Durchfeuchtung und Pfützenbildung zu erheblichen Absenkungen der inneren Fundamentblöcke gekommen sein kann

Die einzuhaltende Kontrollbreite auf der „Trockenheit“ nachzuweisen ist, ist 0,5 m von dem letzten Feuchtigkeitsschaden entfernt.

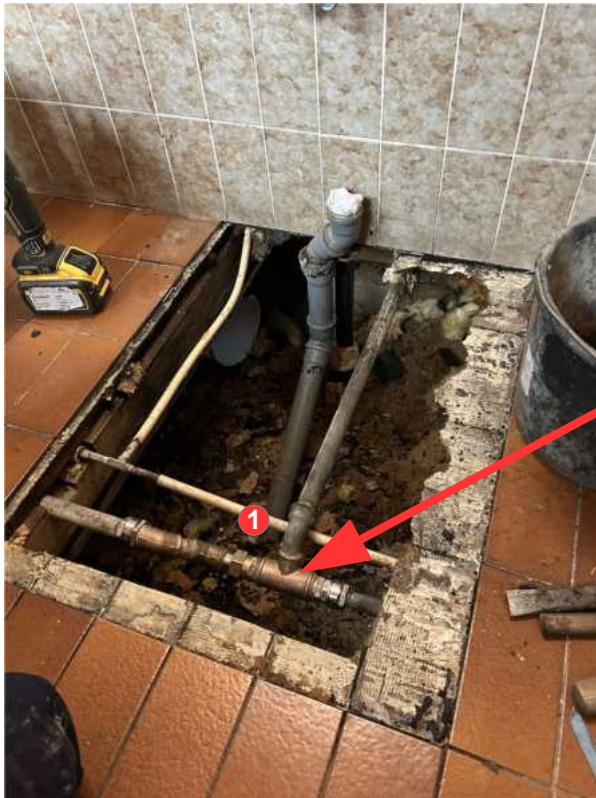
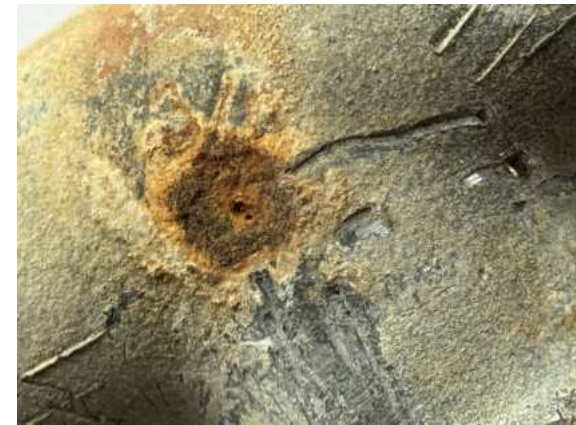
# 1. Schadensquelle

Bei der Quelle und der möglichen Ausbreitung des Wassers ist es wichtig zu erkennen das das Bild heute das Endstadium darstellt.

Die Fliesen in dem Bereich sind aufgrund der Quellungen bereits lose und angehoben worden, so dass sie alle einfach abgenommen werden konnten.

Dies ist ein **massives Indiz** zu werten das die 22 mm Bodenplatte durch Feuchtigkeit gequollen ist und damit ihre strukturelle Integrität geschädigt ist.

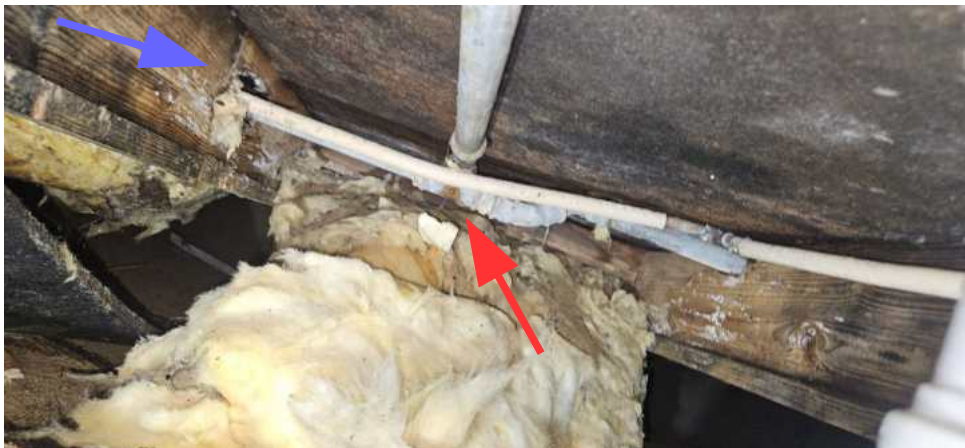
Das linke Bild zeigt die Schadensstelle als die Fliesen noch geschlossen sind. Das Foto wurde von der ersten Öffnung im Schlafzimmer gemacht.

Was hier klar zu erkennen ist, ist dass in Richtung Diele/ Küche das Durchleitungsloch (Blauer Pfeil) für die Kalt/ Warmwasserleitung tiefer liegt als auf der rechten Seite Richtung „Dusche/ Sauna“

Hinzu ist deutlich das die Wasserleitung in der Steinwolle lag was eine Feuchtigkeitsausbreitung in der Anfangsphase wo nur Tropfen austreten begünstigt.

Der Schwarzschildbefall ist deutlich zu erkennen, auf den Balken haben sich bereits weiße Schimmelbereiche gebildet.

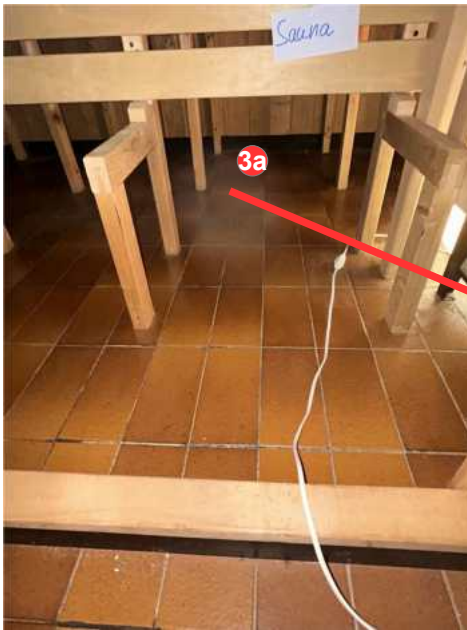
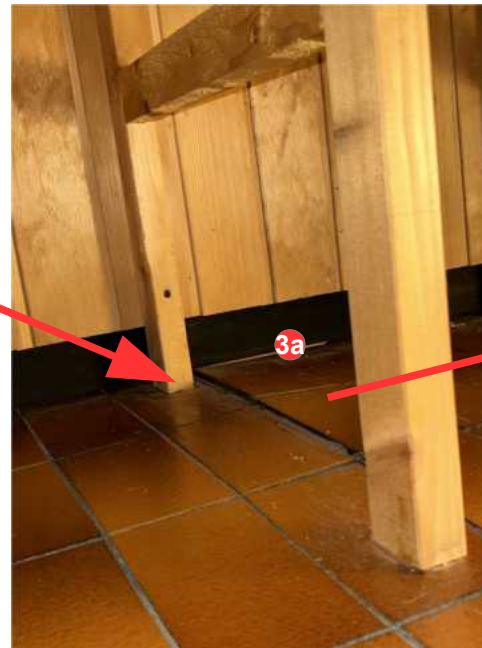
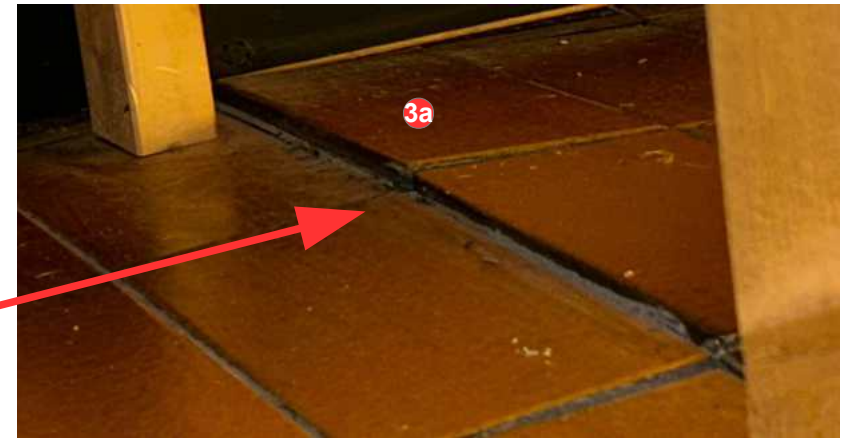
### 3a. Sauna

Wie nun auch durch den Gutachter im Termin vom 23.04.2026 bestätigt ist es unter der Sauna so nass, dass der Boden komplett aufgemacht werden muss.

**Damit wird die indikatorische Wirkung der hochgedrückten Fliesen und einer linearen Erhebung des Bodenfliesenschildes eindeutig gestützt wenn nicht sogar belegt.**

Der Punkt 3a liegt an der Wand zum Heizraum.

Hier sind die Fliesen klar in der Längsrichtung der Balkenlage nach oben aufgebrochen.

Dieses lässt auf eine starke lokale Quellung der Bodenplatte und des darunter liegenden Balkens schließen.

Vor allem liegt dieser Punkt an der Wand auf deren anderen Seite das Schlafzimmer liegt mit eindeutiger Indikation Punkt 3

Auf jeden Fall sind sie ein äußerst dringender Verdachtsmoment der eine Öffnung des Bodens bis runter auf den Sand absolut notwendig macht um Nachzuweisen das die Stelle immer trocken war und nicht durch die Feuchte von der Schadensquelle geschädigt wurde.

Die Öffnung bis zum Sand ist nötig um dessen Oberflächenstruktur zu prüfen da sich an dieser klar ablesen lässt ob es in dem Bereich unter dem Haus zu einer Pfützenbildung gekommen ist.

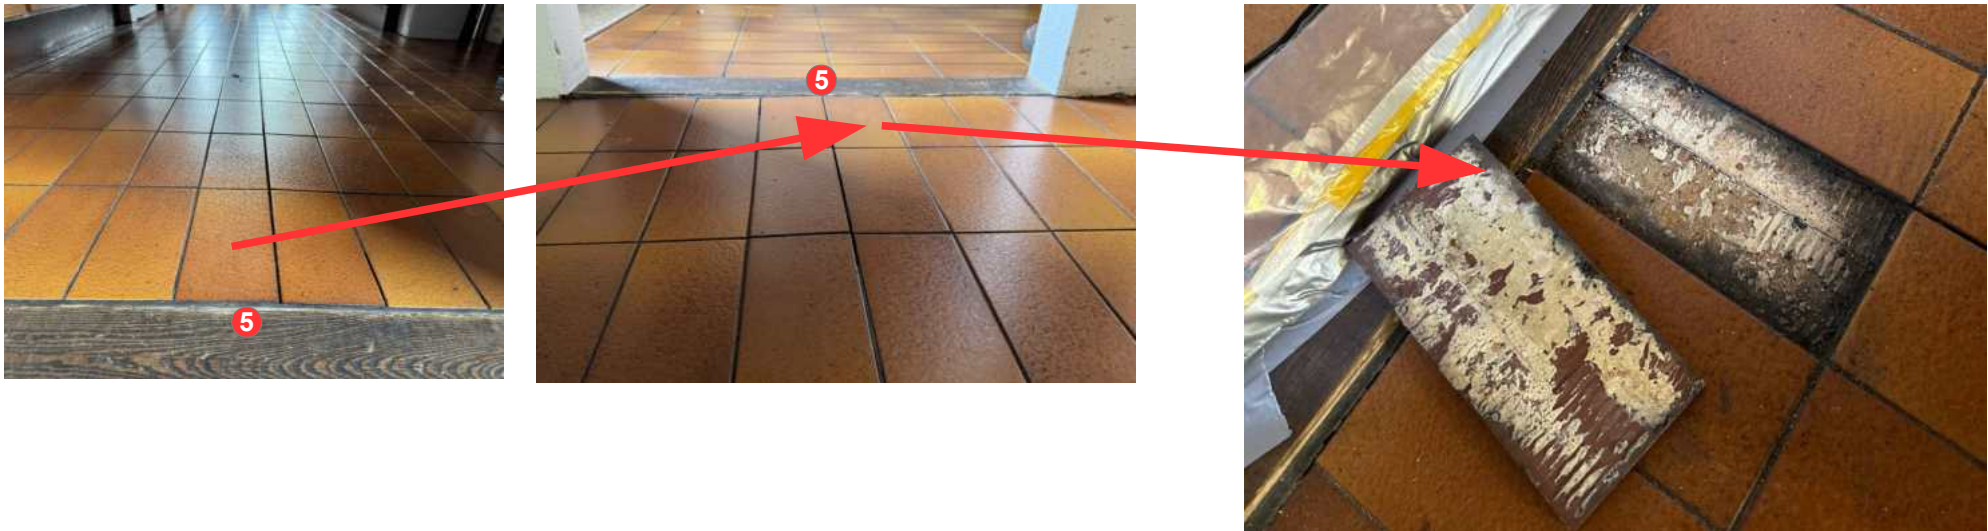
## 5. Küche – Norden (Direkt hinter Fundament)

Hier zeigt sich klar der „Feuchtigkeitsindikator“ wie an der Quelle (1) und in der Sauna (3a) durch nach oben weg platzende Fliesen. Die Klebeverbindung zu der darunter durchfeuchteten Holzspanplatte löst sich und durch die Quellung, werden die Fliesen nach oben gedrückt.

In Punkt (5) lösen sich die Fliesen von der Bodenplatte. Dieses ist eindeutig darauf zurück zu führen das die Faser der 22'er Holzfaserplatte durch Feuchtigkeit gequollen sind und die Klebeverbindung dadurch gebrochen ist.

Mit Bezug auf das oberflächliche Schadensbild des Bodenfliesenschilds bei der Schadensquelle (1) – vor öffnen des Bodens, sich ablösende Fliesen – und dem in der Sauna Punkt (3a) - hoch gedrückten Fliesen – ist hier klar von einer Feuchtigkeitsschädigung durch die Quelle (1) auszugehen.

Vor allem weil die Quellung über den Verlauf der Länge der Küche abnimmt aber nie ganz weg ist.

Diese Abnahme ist mit der Wasseraufnahme im Norden der Küche und der abnehmenden Kapillarwirkung des Trägerholzes über die Länge der Küche klar zu erklären!

Hier ist mindestens ein 0,5 m breite Öffnung des Bodens über die gesamte Kontaktbreite zur Diele durchzuführen.

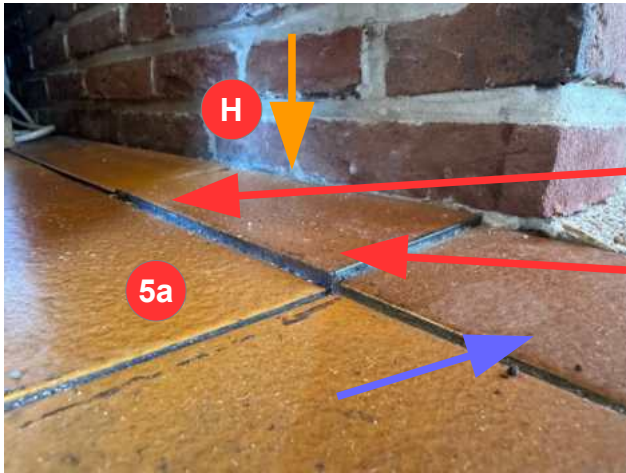
## 5a. Küche – Süden (Direkt am Kamin Fundament (H))

Mit Bezug auf das oberflächliche Schadensbild des Bodenfliesenschilds bei der Schadensquelle (1) – vor öffnen des Bodens, sich ablösende Fliesen – und dem in der Sauna Punkt (3a) - hoch gedrückten Fliesen – ist hier klar von einer Feuchtigkeitsschädigung durch die Quelle (1) auszugehen.

Zusätzlich ist hier von einem begünstigten Feuchtigkeitsaufstieg auszugehen, da hier das Vollfundament des Kamins (H) direkt anschließt.

Die vordere Fliese (blauer Pfeil) lässt sich einfach mit der Hand abheben. Dies ist klar der gleiche Indikator wie in Punkt (1)

Die Fliese (rote Pfeile) wurde durch das Aufquellen der oberen Platte über die Breite der Küche so stark gegen das Kaminfundament (H) gedrückt, so dass sie auf der linken Seite über das Fugenmaterial um 5 mm nach oben raus gedrückt wurde und auf der rechten Seite (orangener Pfeil) in die Fuge der Kaminmauer gedrückt wurde, so dass sie dort absolut eingeklemmt wurde.

Diese hoch gedrückt werden, in die Kaminmauer Fuge gedrückt werden lässt sich auch bei weiteren, hinteren Fliesen beobachten.

Dieses verschieben der Fliesen/ Hoch Drücken deckt sich klar mit dem Indikator unter der Sauna (3a), wo nachweislich massiver Feuchtigkeitseintrag statt gefunden hat

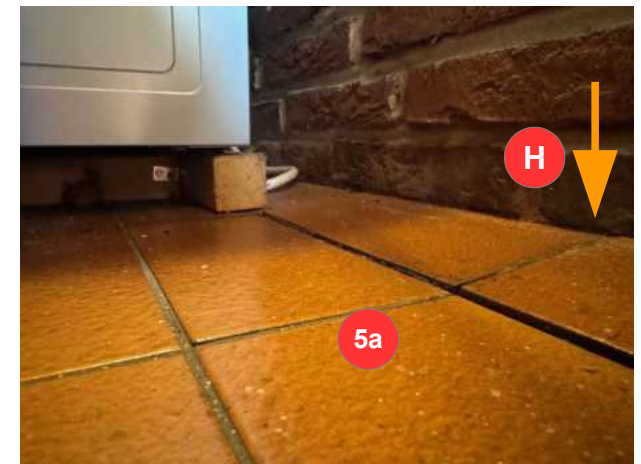
Hier ist anzunehmen das ein Auflagebalken wie beim Heizraum (E) direkt am Kaminfundament entlang gelegt ist und damit direkt mit der erhöhten Feuchtigkeit durch den Wasserschaden beaufschlagt wurde

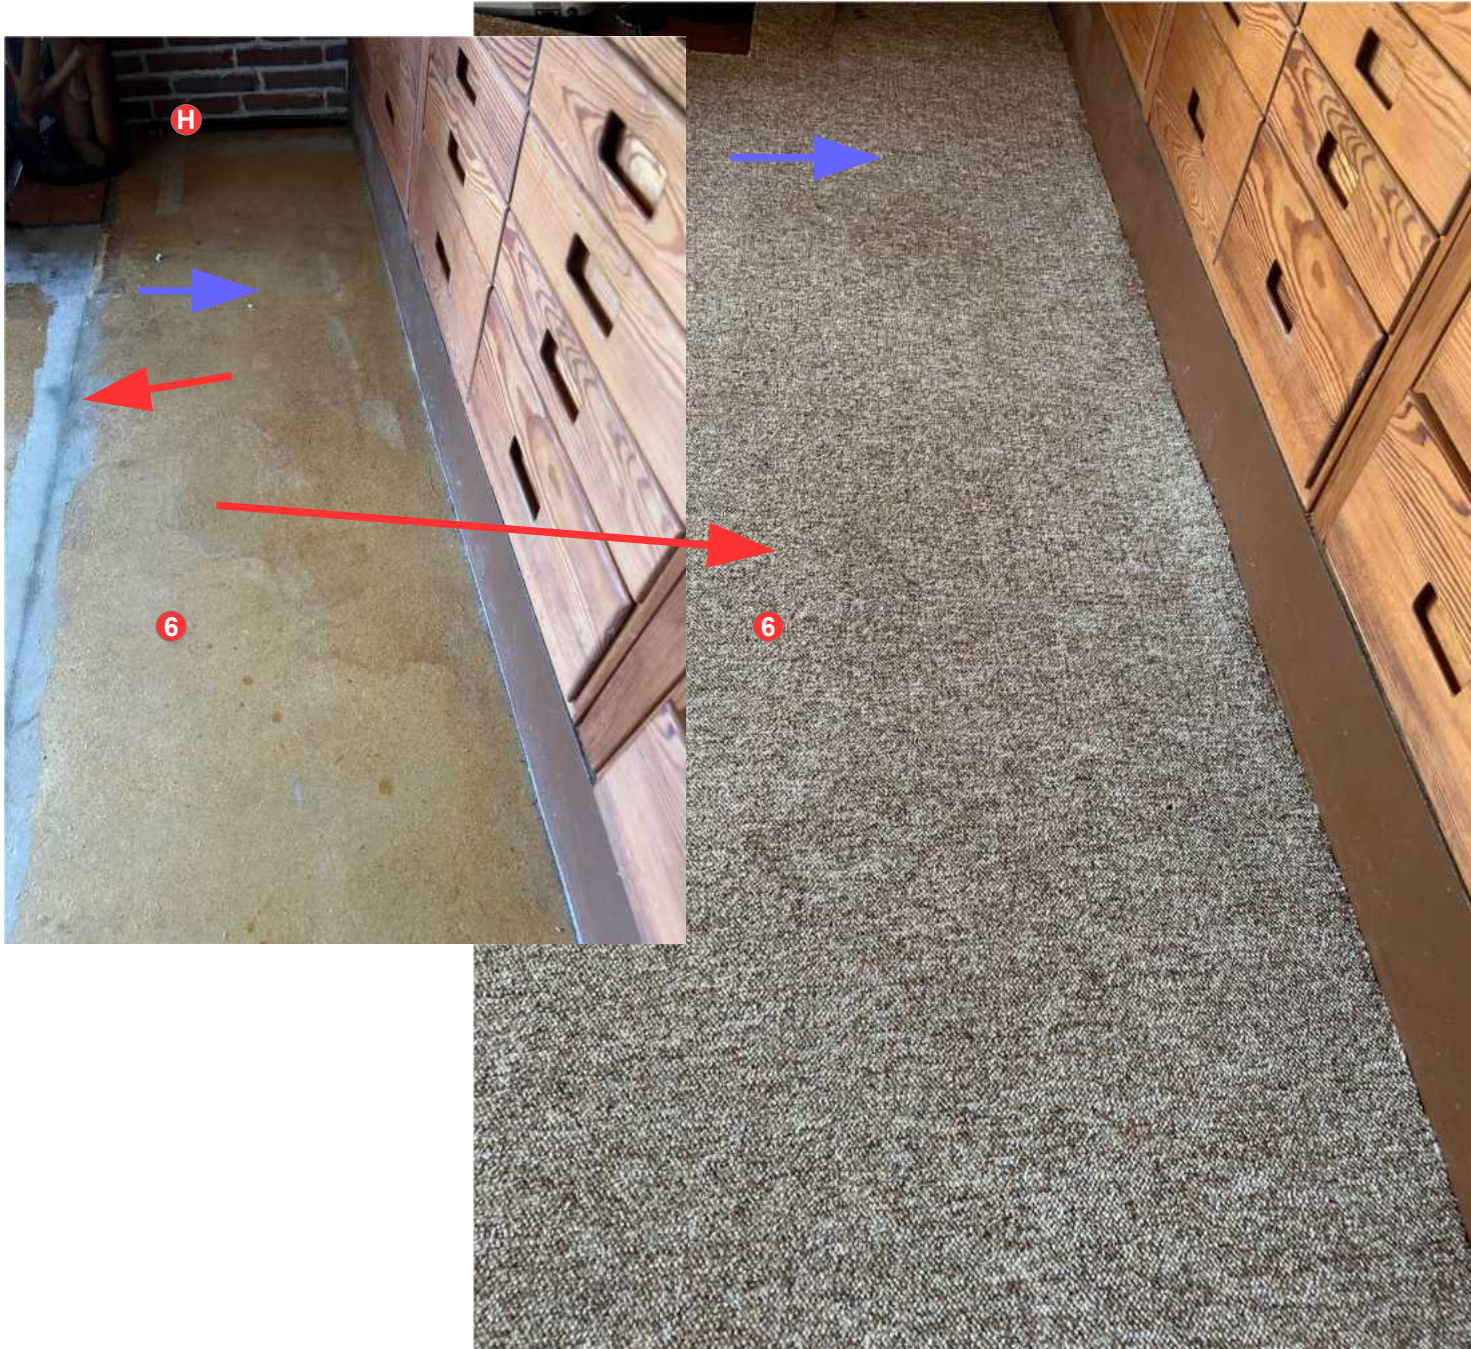
## 6. Wohnzimmer – Boden vor Regal

Dieser Punkt liegt im Wohnzimmer auf der anderen Seite der Spüle in der Küche.

Hier sind klar Feuchtigkeitskanten zu erkennen. Wo die auf dem Teppich die auf den Holzspanplatten widerspiegeln.

Zusätzlich weisen die Fugenbereiche der Holzspanplatten dunkle Verfärbungen die auf „klassischen“ Feuchtigkeits-eintrag hindeuten.

Im unteren Bereich liegt das Vollfundament des Kamins (H) das wie das Heizungsfundament (E) wie ein „Lift“ für die Feuchtigkeit gewirkt haben wird.

Hier ist das Regal zu demontieren um die Oberfläche bis an die Wand zu prüfen. Vor allem deshalb weil dieser Bereich direkt an den „Offenen Durchgang“ im Fundament anschließt.

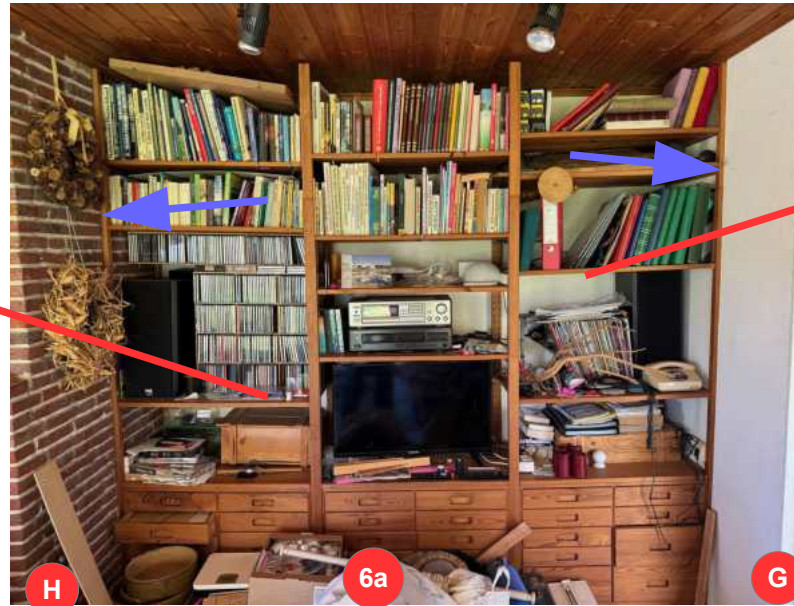
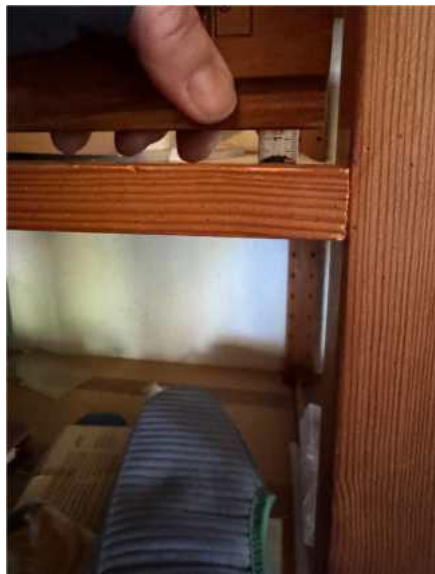
## 6a. Wohnzimmer – Strukturelles Versagen der Bodenplatte

Hier ist das Regal im Wohnzimmer in der Totalen. Was auffällt ist das ALLE Regalbretter auf der linken und rechten Seite nach innen abfallen. Exemplarisch ist das an den angegebenen Regalbrettern nachgemessen. Auf der linken Seite ergibt sich über ca. 80 cm Länge ein Höhenverlust von ca. 14 mm und auf der rechten Seite über 80 cm ein Höhenverlust von sogar 18 mm. Im Hinblick auf die Wand in der Diele bei Schadenspunkt 4a hat die 22 mm Holzspanplatte auch strukturell nachgegeben, so dass das Eigengewicht die Platte eingedrückt hat. Mit der in Punkt 6 beschriebenen Indikation ist davon auszugehen dass die Holzspanplatte feucht geworden ist! Holzspanplatten haben die Eigenschaften schon bei geringer Feuchte-Einwirkung stark an Tragfähigkeit zu verlieren.

Was diese Indikation um so kritischer macht ist das bei Punkt (G) die eine Ecke des Fundament-Durchgang liegt und bei Punkt (H) das Kaminfundament, die beide als guter Aufstiegspunkt für die Feuchtigkeit wirkt. Was diese Indikation noch stärkt ist das die Regalstütze links am Kamin verschraubt ist und damit von dessen Fundament gestützt wird und die Regalstütze rechts an der Wand verschraubt ist die auf den Tragbalken der auf dem Fundament aufliegt steht. Die beiden Außenseiten können damit nicht nach unten nachgeben!

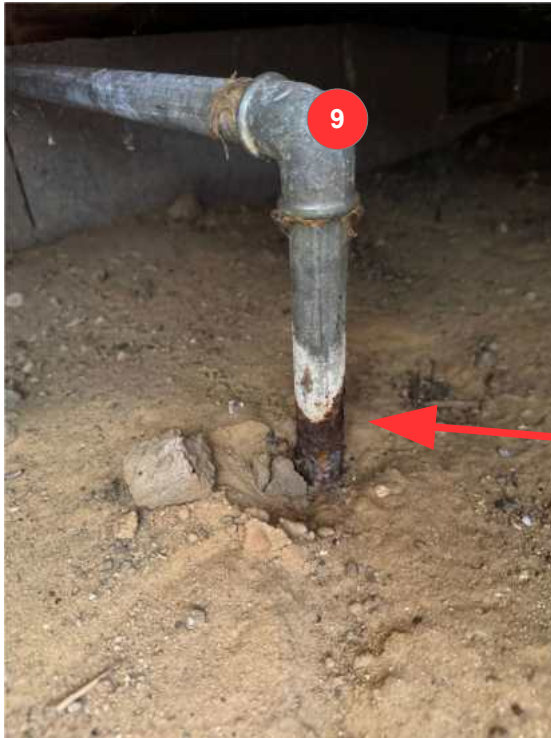
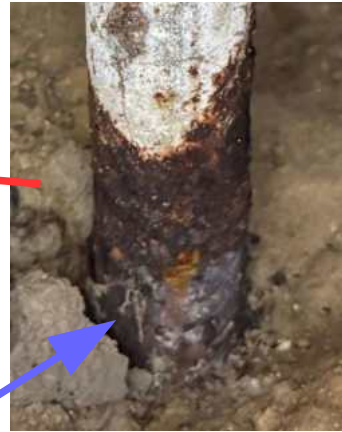
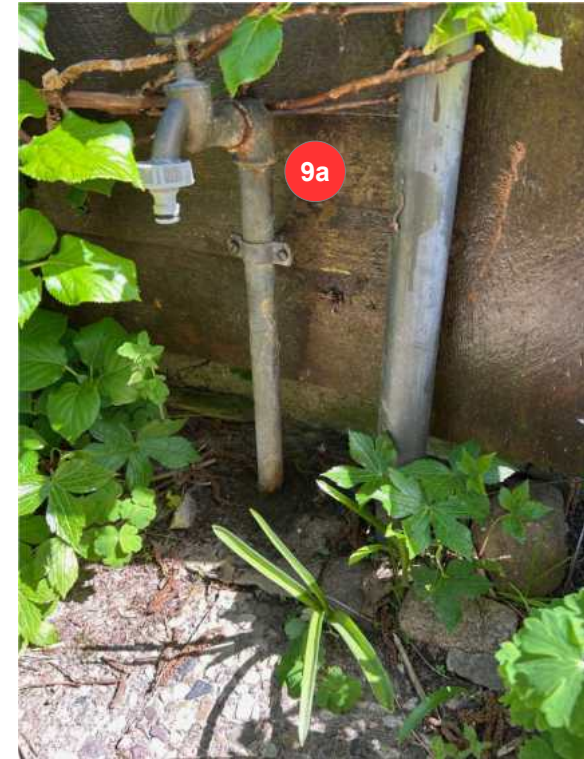
## 9. – Schadensbild – Wasserversorgung

Verzinkter Stahl ist extrem anfällig, wenn er dauerhaft in nassem Erdreich oder Sand liegt, es kommt dann zur Bodenkorrosion.

Die Bilder Oben zeigen einmal Links die geschädigte Wasserleitung für Außenanschluss-Hinten und Rechts den genauso alten Außenanschluss-Vorn, der über die letzten 50 Jahre der normal Witterung ausgesetzt war.

Für die im Sand unter dem Haus verlegte Stahlleitung gilt das der Zink normalerweise durch eine Passivschicht den Stahl schützt. Durch Sauerstoffmangel & Staunässe im nassem Sand kann sich keine stabile schützende Zinkkarbonatschicht bilden. Es bildet sich "Weißrost", der das Zink rasant verbraucht. Dieser ist klar als durchgehender Kreis um das gesamte Rohr sichtbar. Beim vorderen Anschluss eben nicht.

Der nasse Sand beschleunigt die Korrosion, da er wie ein Elektrolyt wirkt. Es entstehen lokale galvanische Zellen. Sobald die Zinkschicht (die nur ca. 50–100 µm dick ist) weg ist, greift der Rost den Stahl frontal an. Wenn das Rohr durch Druckschwankungen minimal vibriert, wird die Korrosionsschicht durch den Sand immer wieder aufgerissen.

Das Korrosionsbild lässt auf einen Zeitraum bis zu diesem Zustand von mindesten 12-18 Monate schließen.

Es ist anzunehmen das die gesamte vergrabene Leitung genauso, wenn nicht sogar noch massiver angegriffen ist. Sie muss komplett getauscht werden. Das dies ein Folgeschaden vom Schadquelle (1) ist belegt der erheblich bessere Zustand von Aussenanschluss Vorn

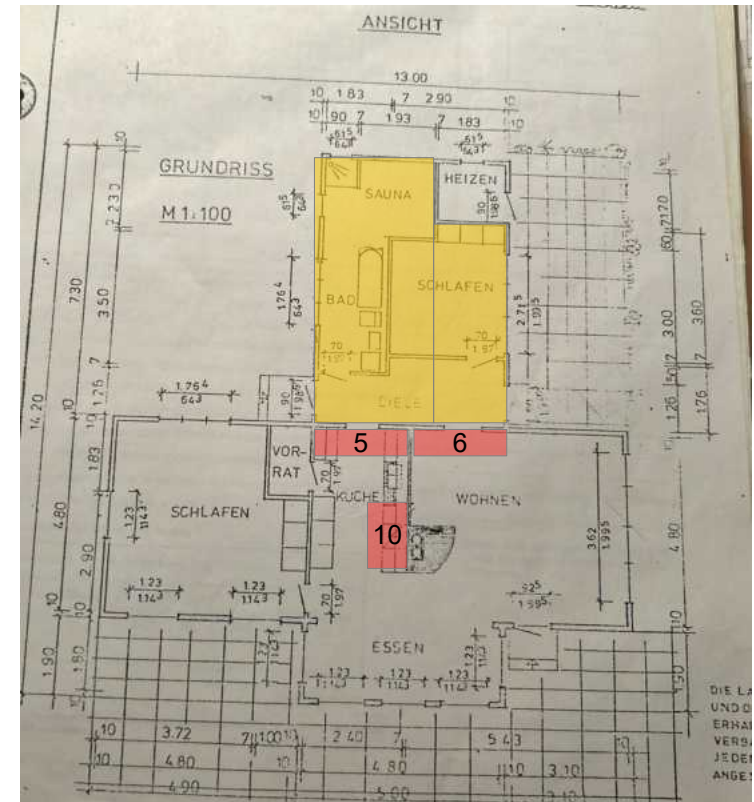
Orange: Diese Fläche ist vollständig als betroffen bestätigt

Rot: Trockenheit ist nicht nachgewiesen. Massive Indikation das diese Flächen betroffen sind

Auf Grund der in den vorangegangenen Punkten beschriebenen klaren Indikation mahnen wir an das unter Berücksichtigung der DIN 68800-4 und dem UBA-Schimmelleitfaden die Bereich 5/ 6/ 10 soweit geöffnet werden, so dass auch die darunter liegende Sandfläche begutachtet werden kann. Dieses sollte mindestens in einer Breite von 0,5 m von der jeweilig Wand/ Fundament ab geschehen.
