# Grundlegende Abschätzungen/ Rahmenbedingungen

Erweiternd zu „Schadensübersicht\_Frobeen\_2026.04.19/ 2026.04.26“ sind folgende Dinge in Betracht zu ziehen oder auch zu berücksichtigen.

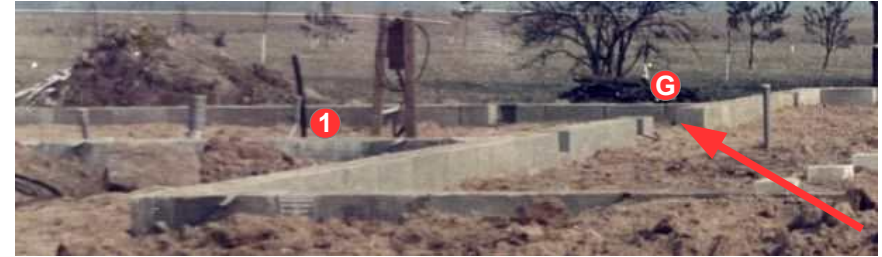
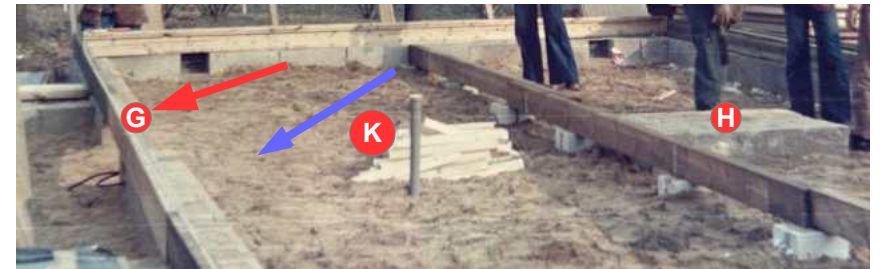
Im „offenen Fundamentdurchgang (G) konnte die Feuchte/ Nässe innerhalb des geschlossenen Streifenfundaments aus dem Norden unter den südlichen Teil des Gebäudes „fließen“.

In der „Verlängerung“ dieses Ausflusses (G) liegt das Fundament des Kamins (H).

Die einzuhaltende Kontrollbreite auf der „Trockenheit“ nachzuweisen ist, ist 0,5 m von dem letzten Feuchtigkeitsschaden entfernt.

Die im nachfolgenden Bericht gegebenen Informationen deuten eher darauf hin das der Schaden sich über Jahre und nicht Monate entwickelt hat.

Um so wichtiger ist es die Schadensgrenze zweifelsfrei zu bestimmen.

Des weiteren sind die inneren Fundamentlagen zu überprüfen, da es durch die massive Durchfeuchtung und Pfützenbildung zu erheblichen Absenkungen der inneren Fundamentblöcke gekommen sein kann

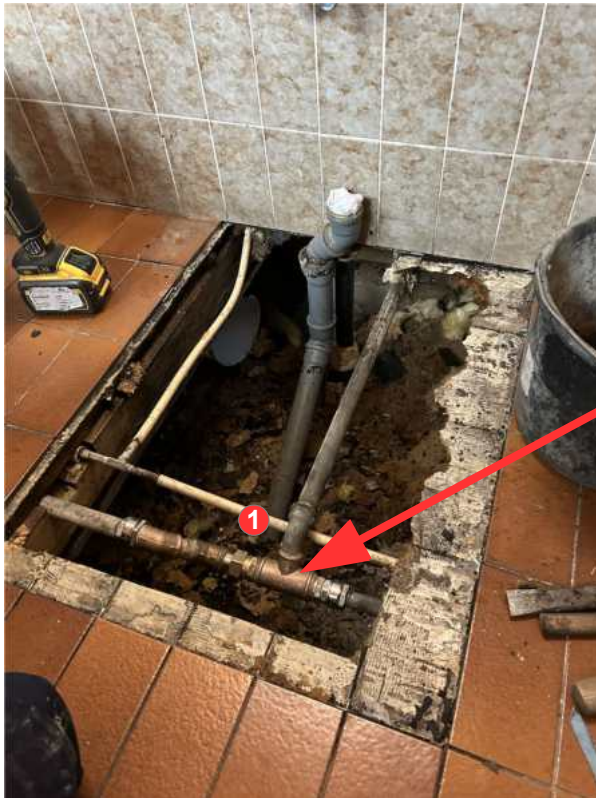
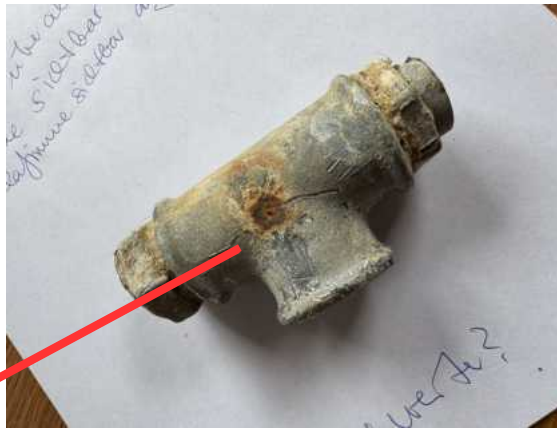
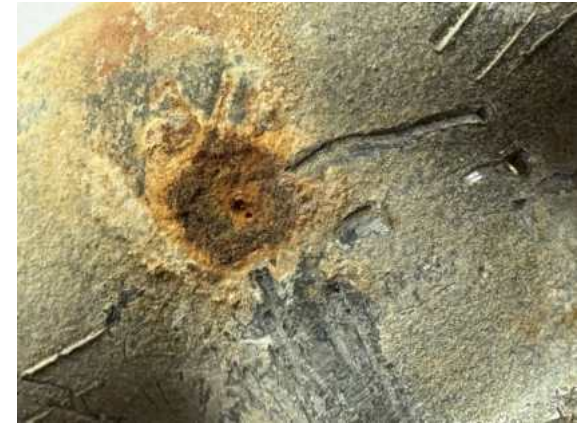
# 1. Schadensquelle

Bei der Quelle und der möglichen Ausbreitung des Wassers ist es wichtig zu erkennen das das Bild heute das Endstadium darstellt.

Die Fliesen in dem Bereich sind aufgrund der Quellungen bereits lose und angehoben worden, so dass sie alle einfach abgenommen werden konnten.

Dies ist ein **massives Indiz** zu werten das die 22 mm Bodenplatte durch Feuchtigkeit gequollen ist und damit ihre strukturelle Integrität geschädigt ist.

**Bei den weißlichen Belägen auf den Balken, kann es sich nach visueller Prüfung um einen Holzpilz handeln. Im Rahmen der anstehenden Sanierung muss durch eine Laboruntersuchung präzisiert werden ob hier ein Pilzbefall vorliegt. Pilzbefallenes Holz muss zur Vermeidung weiterer Schäden entfernt werden.**

Sollte es einen positiven Pilzbefund geben ist ein Austausch des Fundamentsandes zu diskutieren, da sich sicher Sporen im Wasser angesammelt haben und nun im Sand konzentrieren und somit zu einem neuen Infektionsherd werden können.

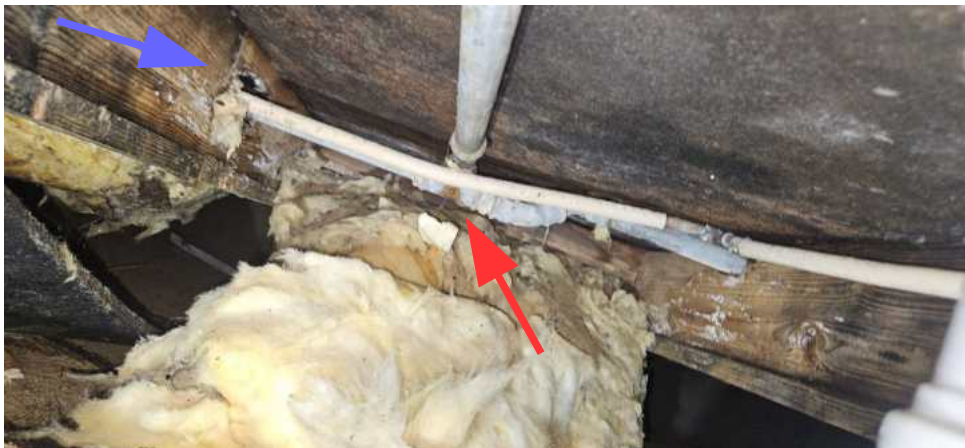
Das linke Bild zeigt die Schadensstelle als die Fliesen noch geschlossen sind. Das Foto wurde von der ersten Öffnung im Schlafzimmer gemacht.

Was hier klar zu erkennen ist, ist dass in Richtung Diele/ Küche das Durchleitungsloch (Blauer Pfeil) für die Kalt/ Warmwasserleitung tiefer liegt als auf der rechten Seite Richtung „Dusche/ Sauna“

Hinzu ist deutlich das die Wasserleitung in der Steinwolle lag was eine Feuchtigkeitsausbreitung in der Anfangsphase wo nur Tropfen austreten begünstigt.

Der Schwarzschildbefall ist deutlich zu erkennen, auf den Balken haben sich bereits weiße Schimmelbereiche gebildet.

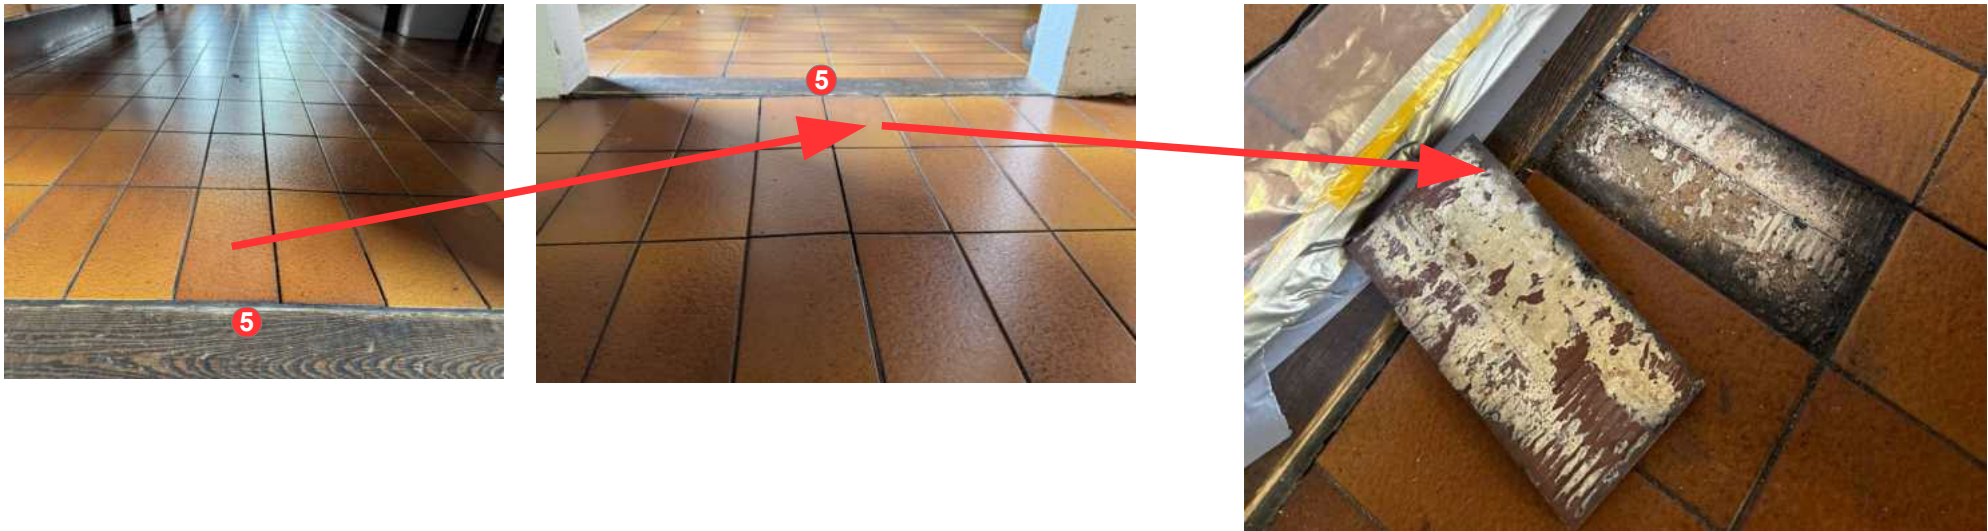
## 5. Küche – Norden (Direkt hinter Fundament)

Hier zeigt sich klar der „Feuchtigkeitsindikator“ wie an der Quelle (1) und in der Sauna (3a) durch nach oben weg platzende Fliesen. Die Klebeverbindung zu der darunter durchfeuchteten Holzspanplatte löst sich und durch die Quellung, werden die Fliesen nach oben gedrückt.

In Punkt (5) lösen sich die Fliesen von der Bodenplatte. Dieses ist eindeutig darauf zurück zu führen das die Faser der 22'er Holzfaserplatte durch Feuchtigkeit gequollen sind und die Klebeverbindung dadurch gebrochen ist.

Mit Bezug auf das oberflächliche Schadensbild des Bodenfliesenschilds bei der Schadensquelle (1) – vor öffnen des Bodens, sich ablösende Fliesen – und dem in der Sauna Punkt (3a) - hoch gedrückten Fliesen – ist hier klar von einer Feuchtigkeitsschädigung durch die Quelle (1) auszugehen.

Vor allem weil die Quellung über den Verlauf der Länge der Küche abnimmt aber nie ganz weg ist.

Diese Abnahme ist mit der Wasseraufnahme im Norden der Küche und der abnehmenden Kapillarwirkung des Trägerholzes über die Länge der Küche klar zu erklären!

Hier ist klar durch Schadensbild 10 zu erkennen, dass im Bereich von Punkt 5 die untere Platte durch die Feuchte und das Gewicht der feuchten Steinwolle nach unten heraus gebrochen ist.

Hier ist mindestens ein 0,5 m breite Öffnung des Bodens über die gesamte Kontaktbreite zur Diele durchzuführen.

Hier ist die gesamte Breite auf 0,5 m zu öffnen da auf der nördlichen Seite das Wasser über die gesamte Breite der Küche am Fundament gestanden hat.

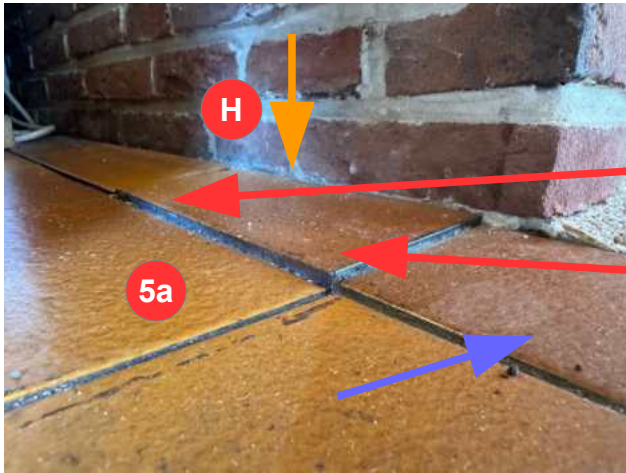
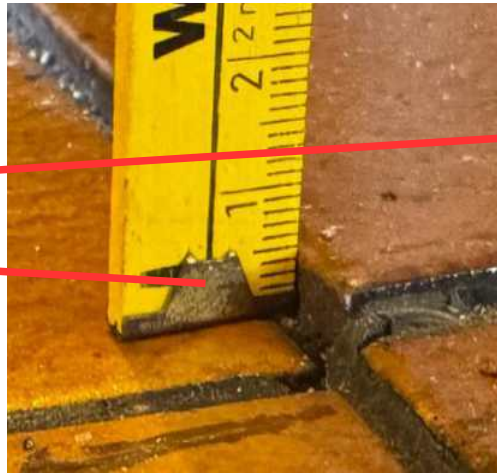
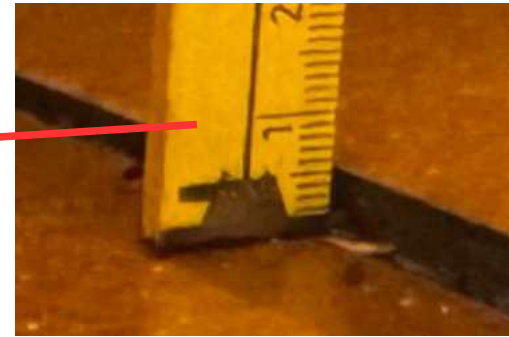
## 5a. Küche – Süden (Direkt am Kamin Fundament (H))

Mit Bezug auf das oberflächliche Schadensbild des Bodenfliesenschilds bei der Schadensquelle (1) – vor öffnen des Bodens, sich ablösende Fliesen – und dem in der Sauna Punkt (3a) - hoch gedrückten Fliesen – ist hier klar von einer Feuchtigkeitsschädigung durch die Quelle (1) auszugehen.

Zusätzlich ist hier von einem begünstigten Feuchtigkeitsaufstieg auszugehen, da hier das Vollfundament des Kamins (H) direkt anschließt.

Die vordere Fliese (blauer Pfeil) lässt sich einfach mit der Hand abheben. Dies ist klar der gleiche Indikator wie in Punkt (1)

Die Fliese (rote Pfeile) wurde durch das Aufquellen der oberen Platte über die Breite der Küche so stark gegen das Kaminfundament (H) gedrückt, so dass sie auf der linken Seite über das Fugenmaterial um 5 mm nach oben raus gedrückt wurde und auf der rechten Seite (orangener Pfeil) in die Fuge der Kaminmauer gedrückt wurde, so dass sie dort absolut eingeklemmt wurde.

Diese hoch gedrückt werden, in die Kaminmauer Fuge gedrückt werden lässt sich auch bei weiteren, hinteren Fliesen beobachten.

Dieses verschieben der Fliesen/ Hoch Drücken deckt sich klar mit dem Indikator unter der Sauna (3a), wo nachweislich massiver Feuchtigkeitseintrag statt gefunden hat

Sind aufgrund des Schadenbildes in Punkt 5a und der notwendigen Kontrolle der Fussbodenlage an dem Kaminfundament auf 0,5 m Breite zu öffnen.

Dieses vor allem weil durch das Kaminfundament durch die Kapillarwirkung gerade hier Wasser nach oben in die Steinwolle aufgestiegen ist und so die Holzspanplatten angefeuchtet hat so das Ihre Tragfähigkeit beinträchtigt ist.

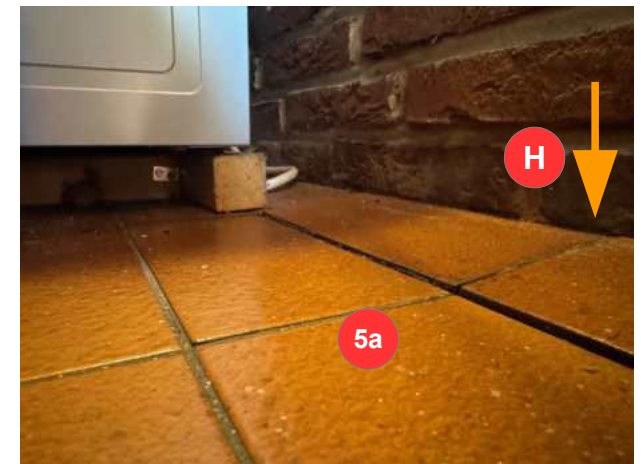
Hier ist anzunehmen das ein Auflagebalken wie beim Heizraum (E) direkt am Kaminfundament entlang gelegt ist und damit direkt mit der erhöhten Feuchtigkeit durch den Wasserschaden beaufschlagt wurde

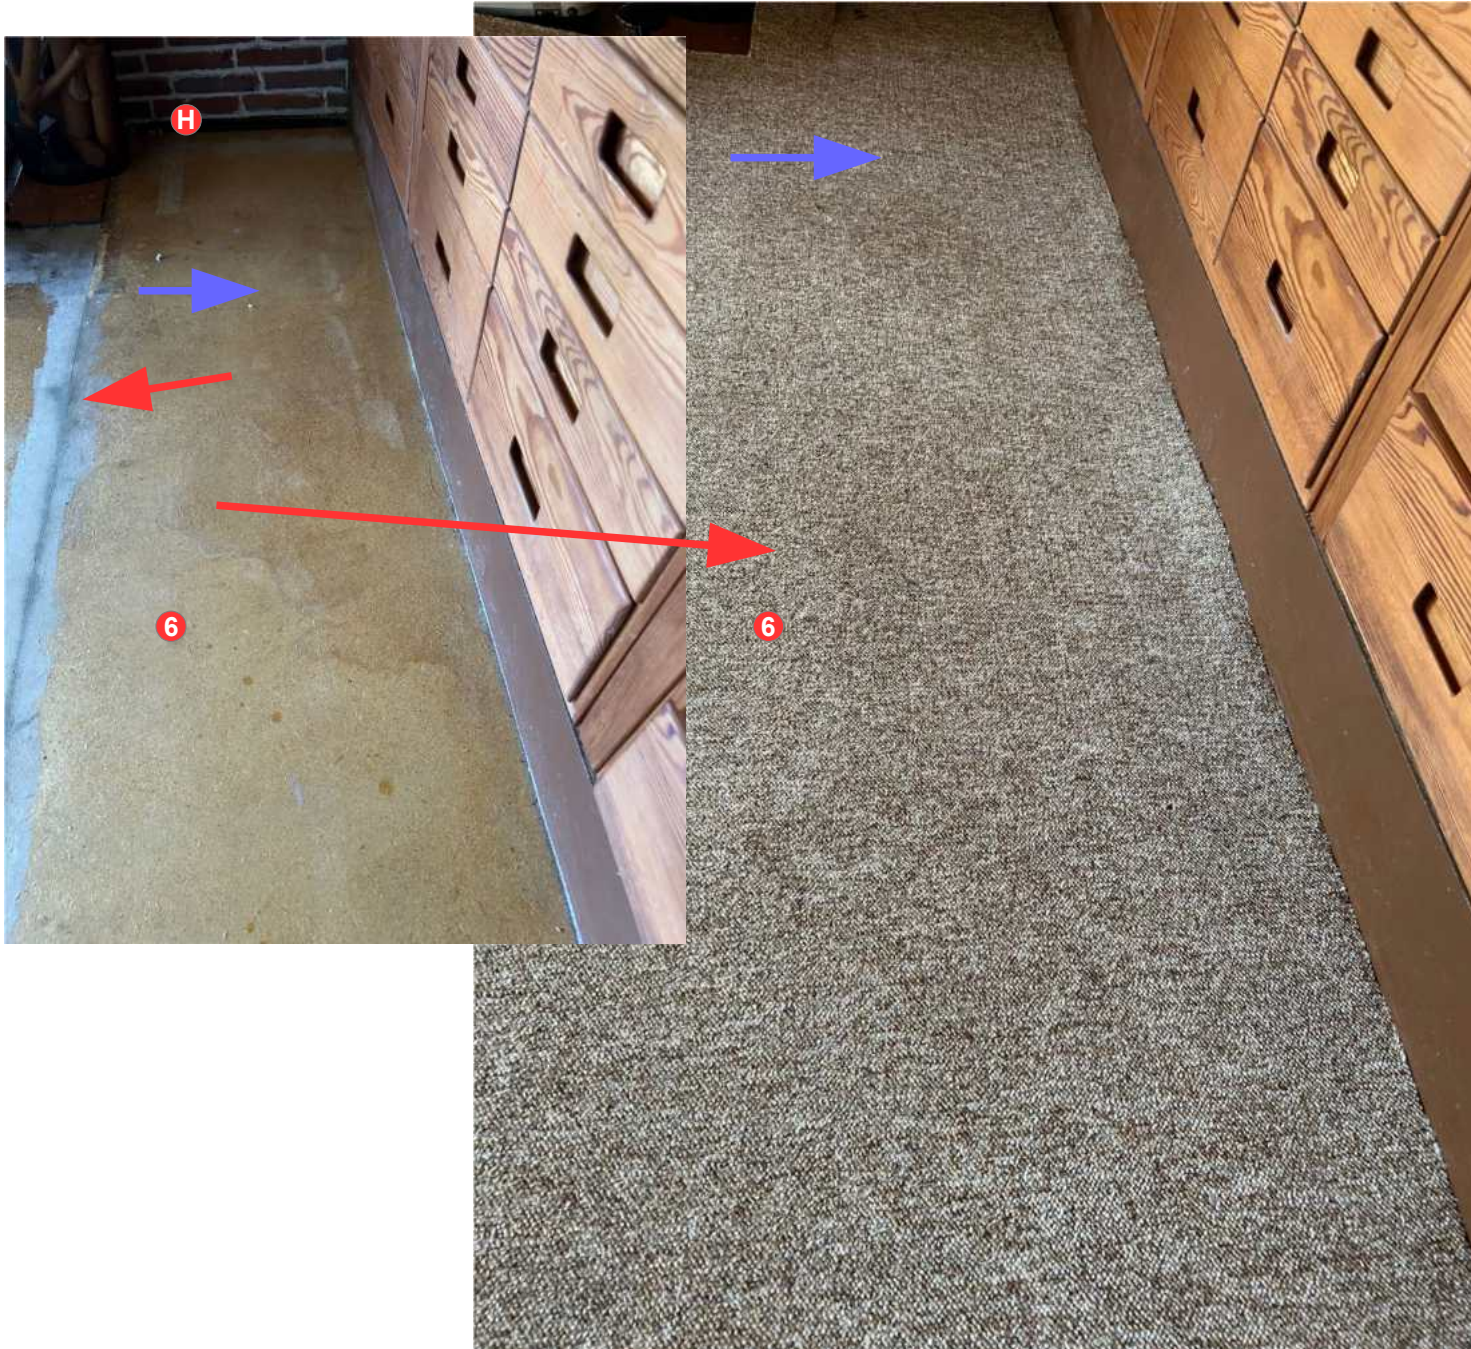
## 6. Wohnzimmer – Boden vor Regal

Dieser Punkt liegt im Wohnzimmer auf der anderen Seite der Spüle in der Küche.

Hier sind klar Feuchtigkeitskanten zu erkennen. Wo die auf dem Teppich die auf den Holzspanplatten widerspiegeln.

Zusätzlich weisen die Fugenbereiche der Holzspanplatten dunkle Verfärbungen die auf „klassischen“ Feuchtigkeits-eintrag hindeuten.

Im unteren Bereich liegt das Vollfundament des Kamins (H) das wie das Heizungsfundament (E) wie ein „Lift“ für die Feuchtigkeit gewirkt haben wird.

Hier ist durch Schadensbild 10 – Punkt (K) klar die Indikation gegeben das sich eine längliche Pfütze von Punkt (G) nach (H) gebildet hat.

Hier ist das Regal zu demontieren um die Oberfläche bis an die Wand zu prüfen. Vor allem deshalb weil dieser Bereich direkt an den „Offenen Durchgang“ im Fundament anschließt.

Dieser Bereich ist auf jeden Fall auf einer Breite von 0,5 m entlang des Fundaments bis auf den Sand zu öffnen um sicher zu stellen das kein Wasser hier eingedrungen.

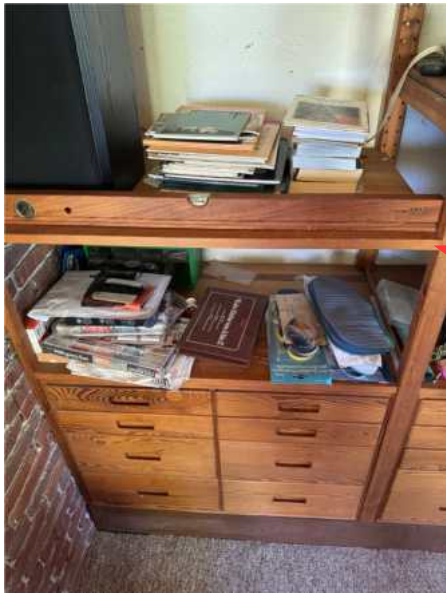
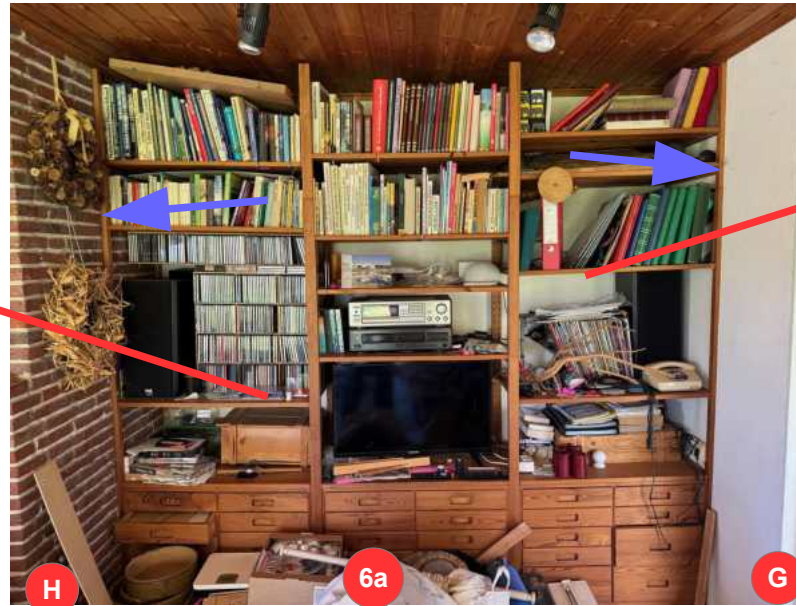
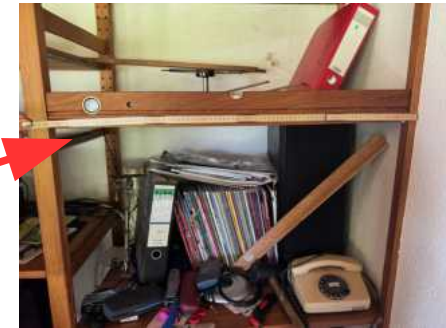
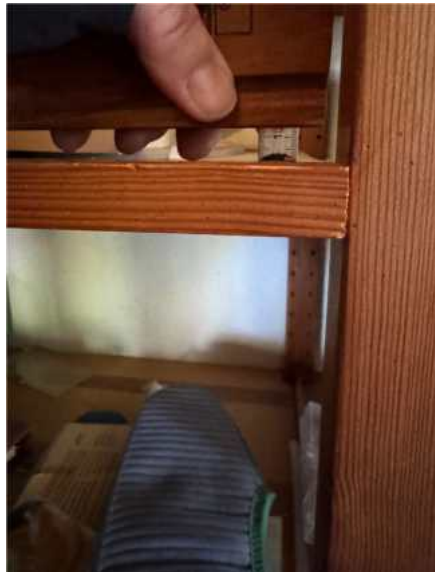
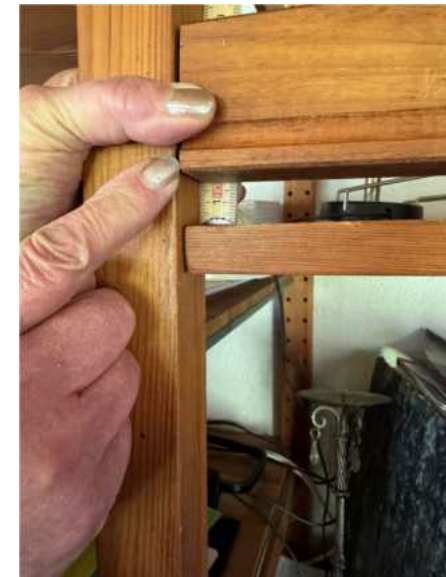
## 6a. Wohnzimmer – Strukturelles Versagen der Bodenplatte

Hier ist das Regal im Wohnzimmer in der Totalen. Was auffällt ist das ALLE Regalbretter auf der linken und rechten Seite nach innen abfallen. Exemplarisch ist das an den angegebenen Regalbrettern nachgemessen. Auf der linken Seite ergibt sich über ca. 80 cm Länge ein Höhenverlust von ca. 14 mm und auf der rechten Seite über 80 cm ein Höhenverlust von sogar 18 mm. Im Hinblick auf die Wand in der Diele bei Schadenspunkt 4a hat die 22 mm Holzspanplatte auch strukturell nachgegeben, so dass das Eigengewicht die Platte eingedrückt hat. Mit der in Punkt 6 beschriebenen Indikation ist davon auszugehen dass die Holzspanplatte feucht geworden ist! Holzspanplatten haben die Eigenschaften schon bei geringer Feuchte-Einwirkung stark an Tragfähigkeit zu verlieren.

Was diese Indikation um so kritischer macht ist das bei Punkt (G) die eine Ecke des Fundament-Durchgang liegt und bei Punkt (H) das Kaminfundament, die beide als guter Aufstiegspunkt für die Feuchtigkeit wirkt. Was diese Indikation noch stärkt ist das die Regalstütze links am Kamin verschraubt ist und damit von dessen Fundament gestützt wird und die Regalstütze rechts an der Wand verschraubt ist die auf den Tragbalken der auf dem Fundament aufliegt steht. Die beiden Außenseiten können damit nicht nach unten nachgeben!

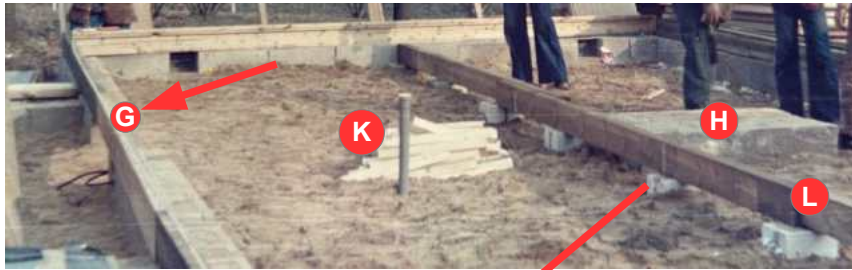
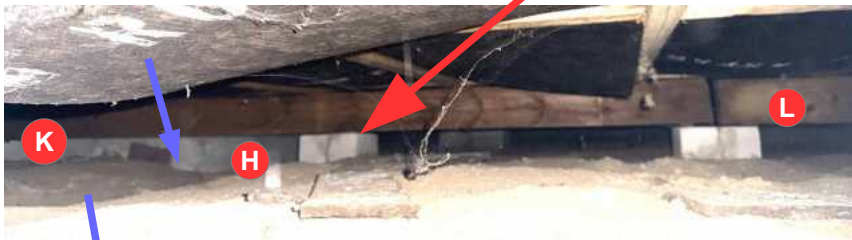
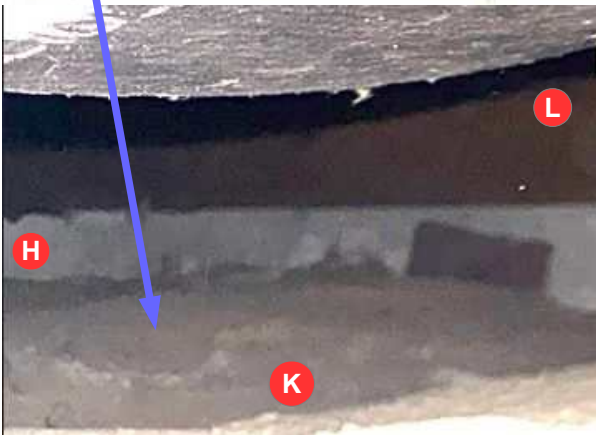
## 10. – Schadensbild – Küche Blick unter Bode

Rechts Oben ist der Blick unter die Küche von der Diele aus durch das im Rechts unten sichtbare Loch zu sehen. Es ist klar erkenntlich das die untere Platte hier durch das Gewicht der nassen Isolierwolle nach unten heraus gefallen ist. Sowoh gleich am Anfang als auch am unteren Ende des Fliesenschildes (grüne Pfeile)

Die linken Bilder zeigen die Sandlage beim Aufbau des Hauses, wo sie weites gehend auf einer Höhe vorliegt (K)

Auf den Fotos unter den Boden ist klar zu erkennen dass sich eine „Rille“ bei Punkt (K) ausgebildet hat. Es scheint hier zu „Versickerungs Senkungen“ gekommen zu sein.

Die Weiße Kante wirkt wie eine „Pfützen Kante“

Auf Grund der in den vorangegangenen Punkten beschriebenen klaren Indikation mahnen wir an das unter Berücksichtigung der DIN 68800-4 und dem UBA-Schimmelleitfaden die Bereich 5/ 6/ 10 soweit geöffnet werden, so dass auch die darunter liegende Sandfläche begutachtet werden kann. Dieses sollte mindestens in einer Breite von 0,5 m von der jeweilig Wand/ Fundament ab geschehen.

Aufgrund der neuen Bilder von Punkt 10 aus müssen mindesten die Bereiche 5/ 6 geöffnet werden.

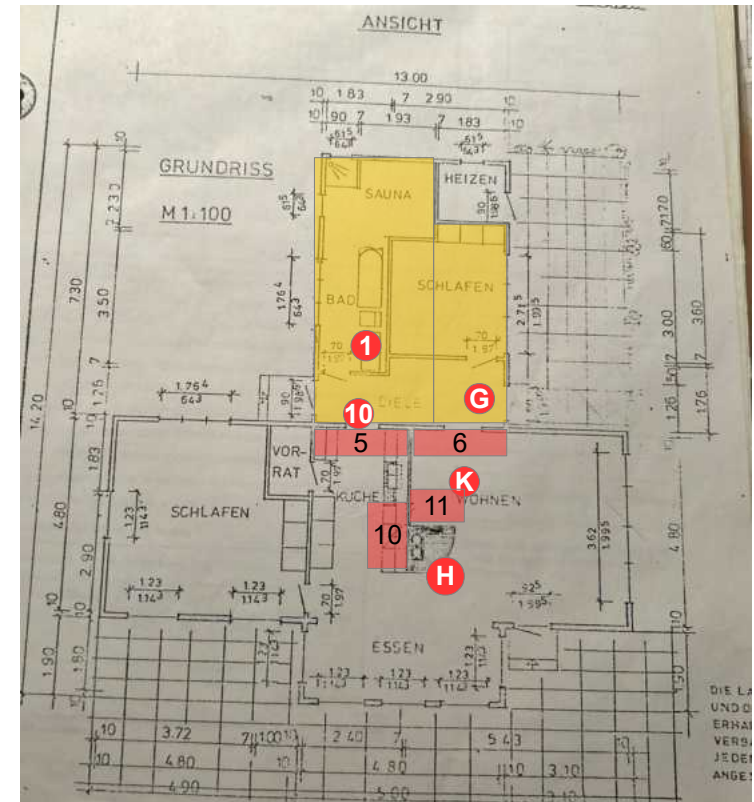
Orange: Diese Fläche ist vollständig als betroffen bestätigt

Rot: Trockenheit ist nicht nachgewiesen. Massive Indikation das diese Flächen betroffen sind
