## GUTACHTEN

**Ortsbesichtigung am: 27.4.2026**

Im Haus von Frau Frobeen in 29584 Himbergen, Holzstraße 10, gab es einen Wasserschaden. Das Gebäude in Holz-Fachwerkbauweise wird als Ferienhaus / Zweitwohnsitz genutzt. Das Haus hat eine umbaute Wohn- / Nutzfläche von ca. 100 m<sup>2</sup>.

Frau Frobeen beauftragte mich, das Gebäude auf Mängel zu überprüfen, die Schäden zu dokumentieren und Hinweise zum Umfang der erforderlichen Instandsetzungsarbeiten zu machen.

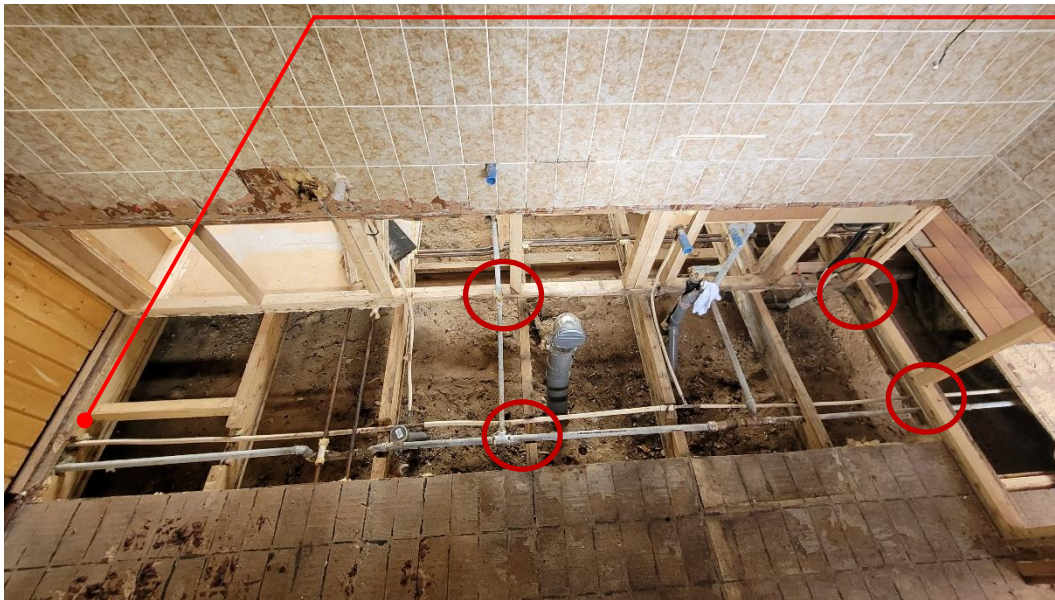
Messpunkt :  
**Holzfeuchte: 35%**

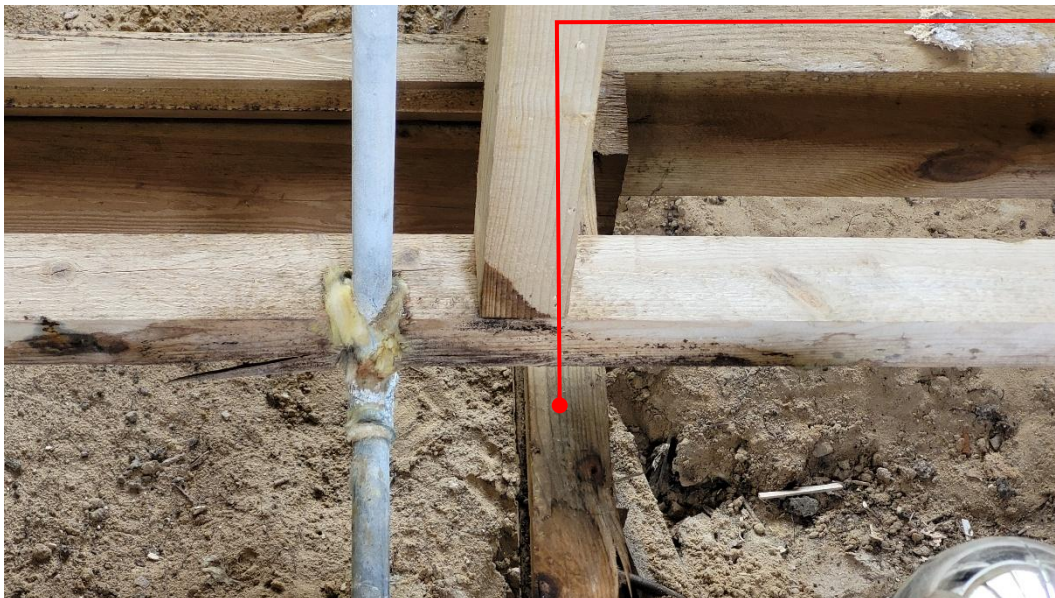
Messpunkt :  
**Holzfeuchte: 31%**

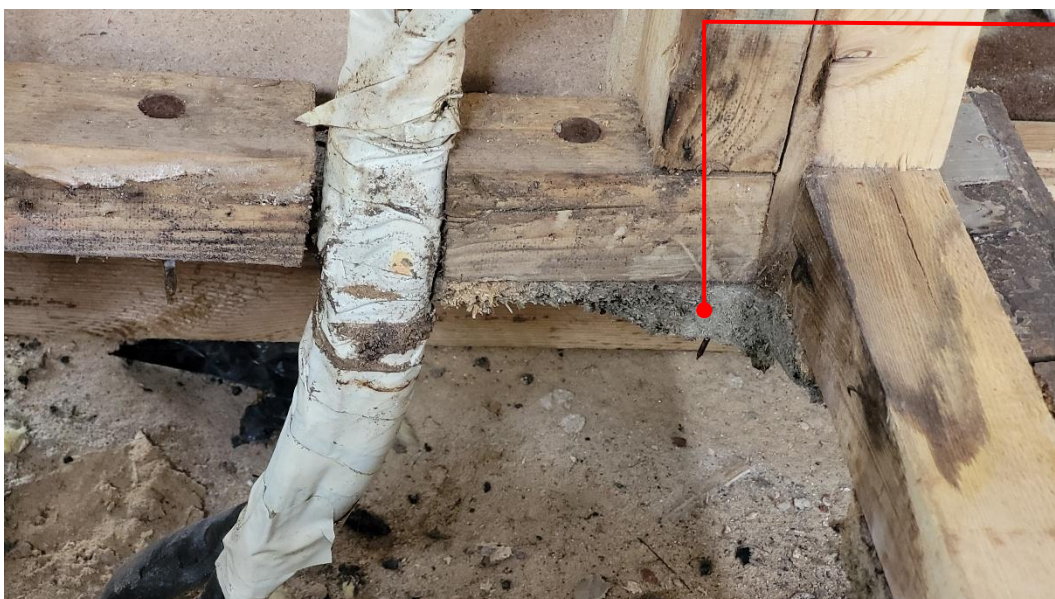
Messpunkt :  
**Holzfeuchte: 34%**

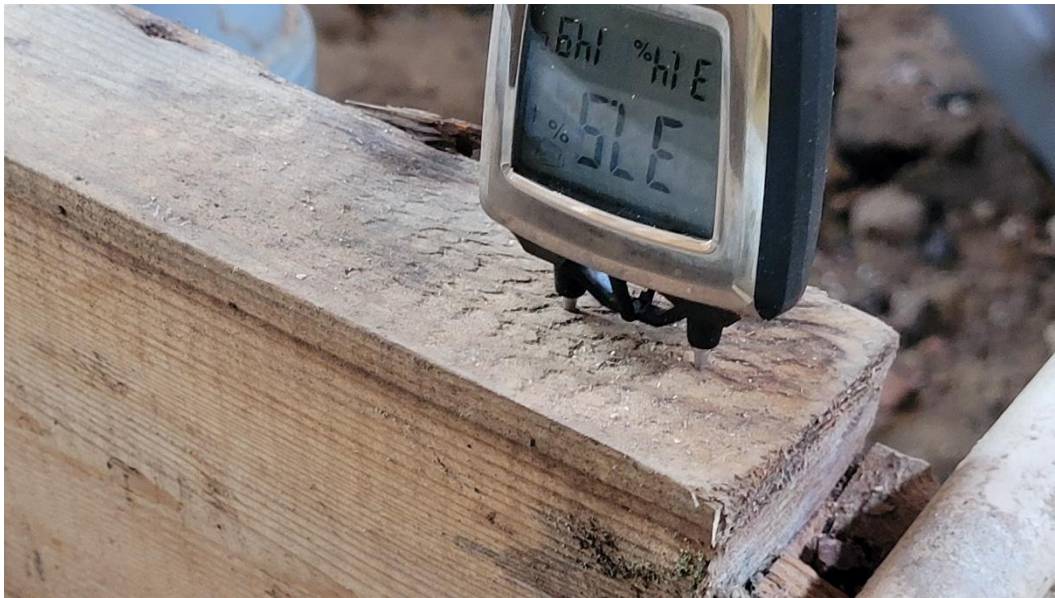
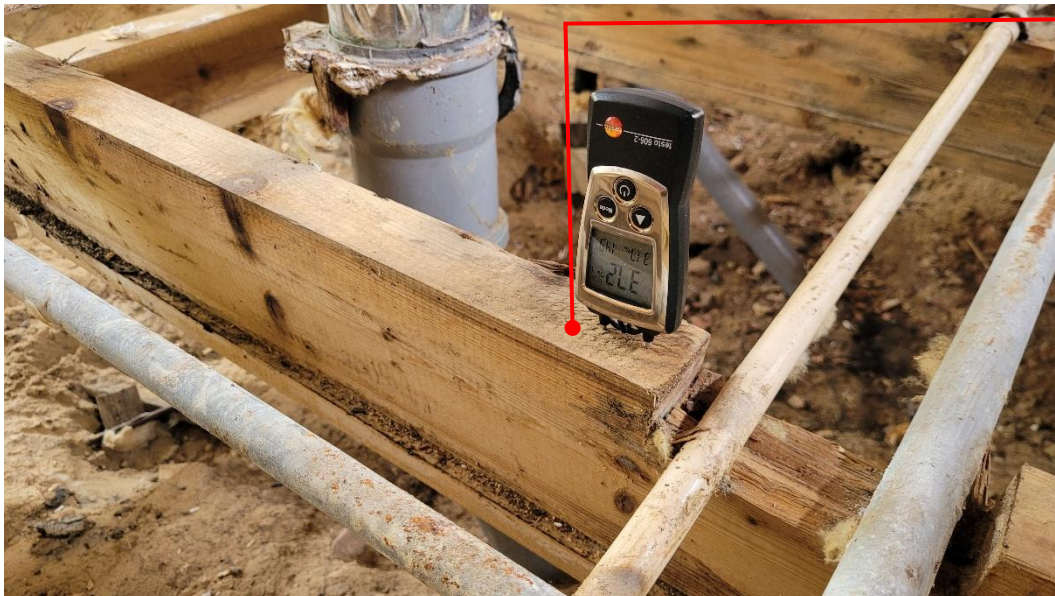
Messpunkt :  
**Holzfeuchte: 37%**

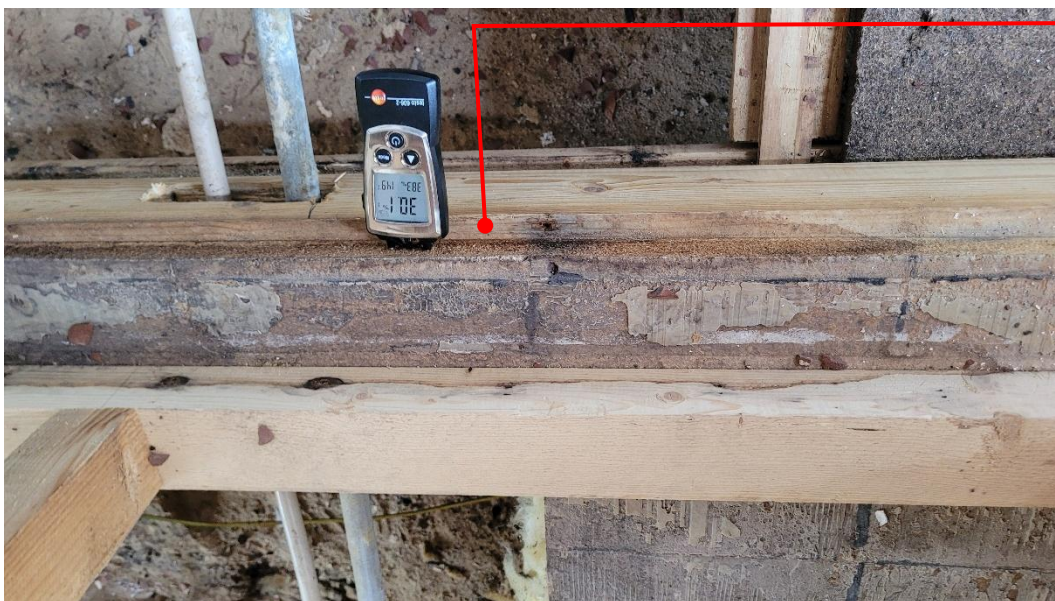
Messpunkt :  
**Holzfeuchte: 30%**

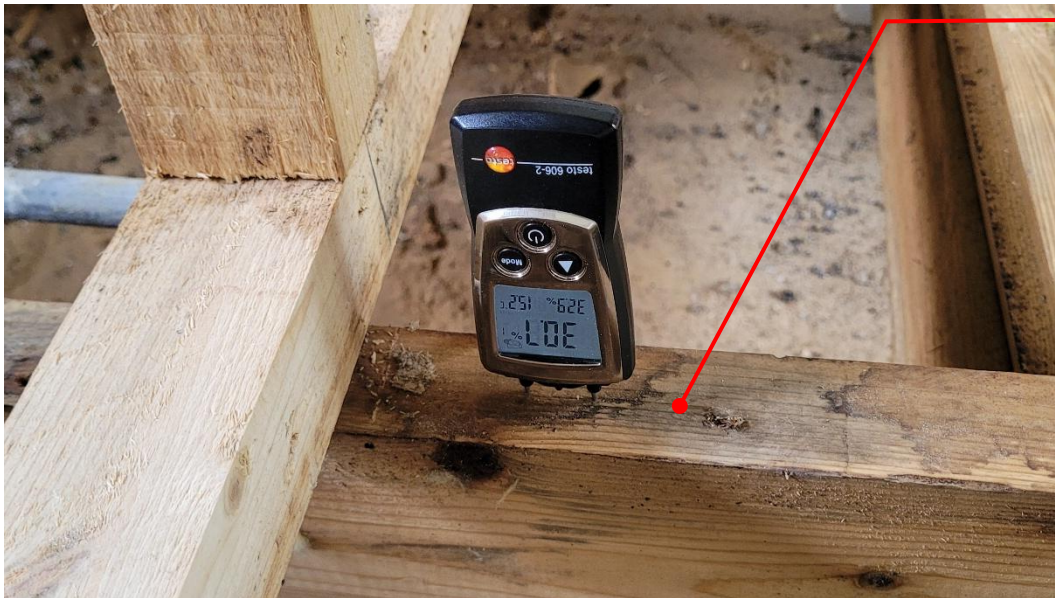
Messpunkt :  
**Holzfeuchte: 31%**

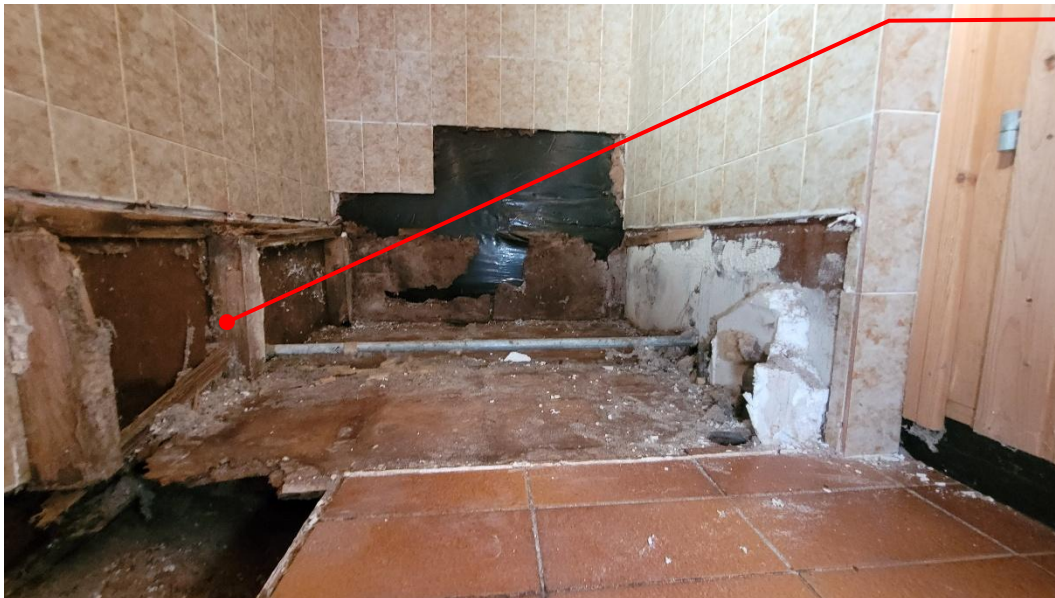
Messpunkt :  
**Holzfeuchte: 36%**

Badezimmer: Nähe Sauna

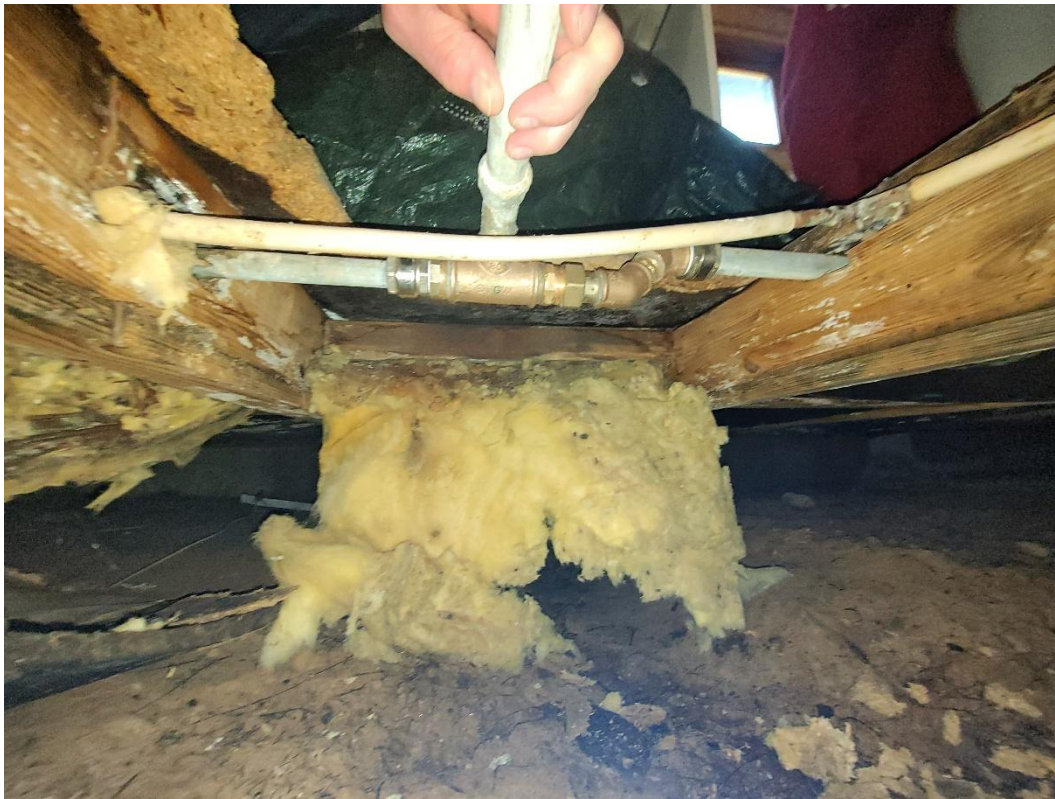
Holzschäden: Bodenunterseite / Holzschwamm

- Die Balken des Bodens weisen an vielen Mess-Stellen eine stark überhöhte Feuchtigkeit zwischen 30 und 37% auf.

Das Holz, Bodenbalken und Schwellen, weist stellenweise weiße Beläge auf, bei denen es sich nach visueller Prüfung um einen Holzpilz / Schwamm handelt. Im Rahmen der anstehenden Sanierung sollte dies durch eine Laboruntersuchung präzisiert werden. Pilzbefallenes Holz muß zur Vermeidung weiterer Schäden entfernt werden.

Die noch vorhandenen unteren Bodenplatten sind stellenweise stark aufgequollen. Deren Festigkeit ist soweit herabgesetzt, daß sie teilweise

mit bloßen Fingern zerbröseln werden konnten.

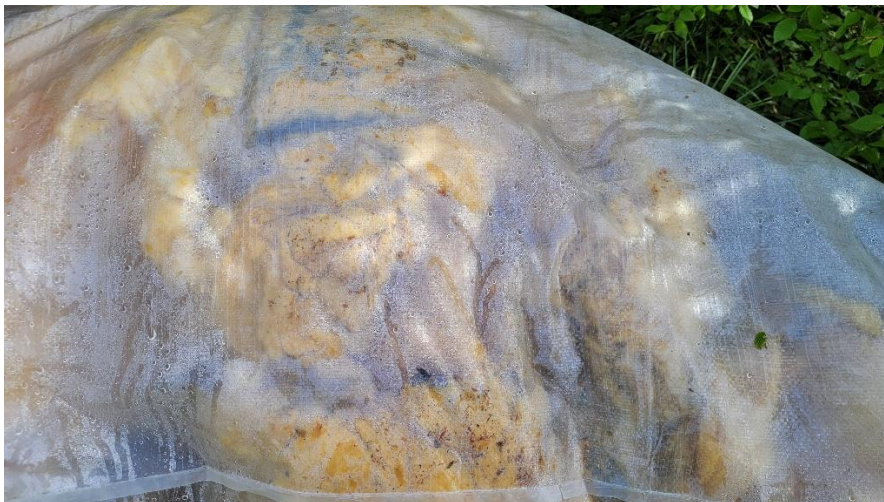
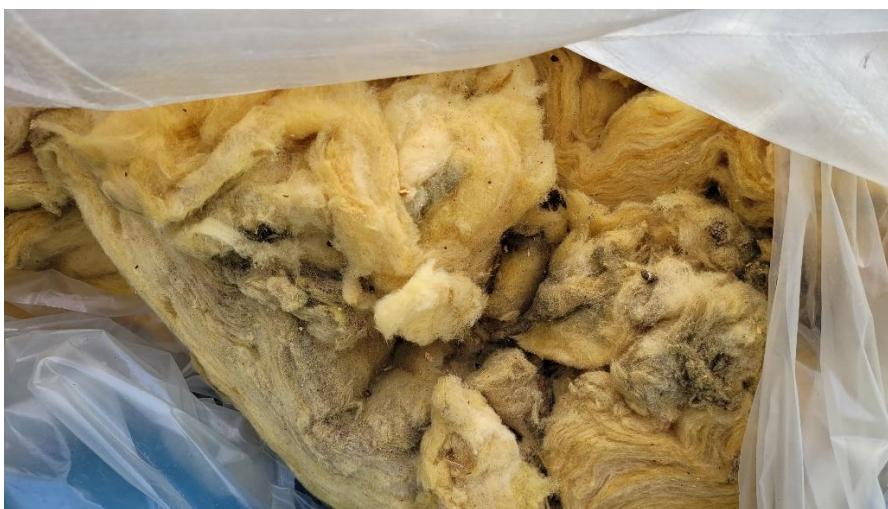
Der größte Teil des Dämm-Materials aus Badezimmer, Flur und Schlafzimmer wurde bereits entfernt und in einem Kunststoffsack auf dem Grundstück gelagert. Der dicht schließende Sack ist auf der Innenseite von Kondenswasser beschlagen. Dies belegt die Feuchte des ausgebauten Dämm-Materials. Die Mineralwolle zeigt an vielen Stellen ebenfalls schwarze Beläge, vermutlich Schimmel.

Dämm-Material: Abfallsack geschlossen / geöffnet

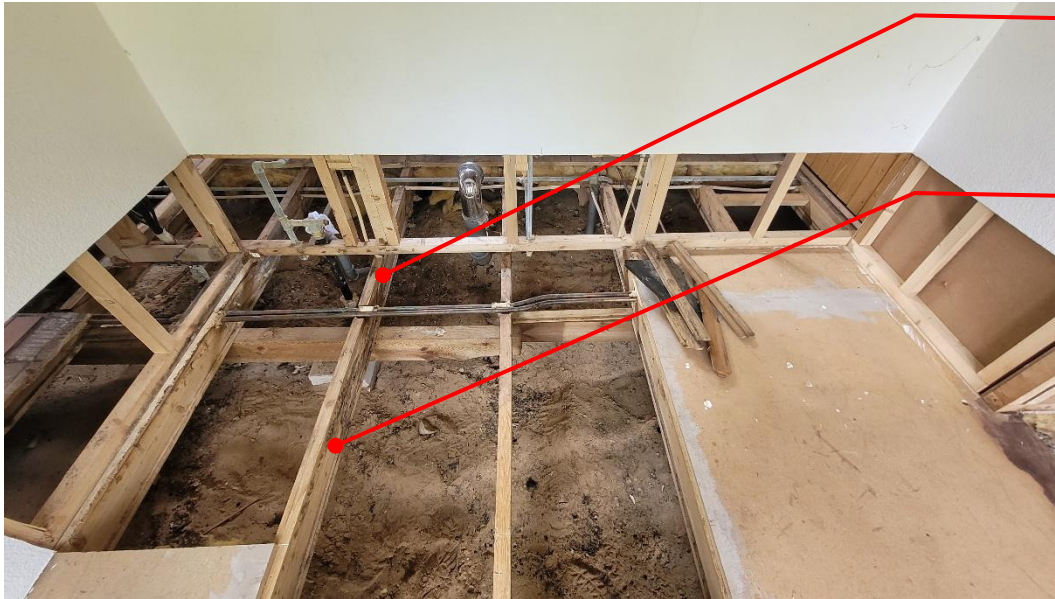
Messpunkt :  
**Holzfeuchte: 34%**

Messpunkt :  
**Holzfeuchte: 31%**

Schlafzimmer Blickrichtung Bad

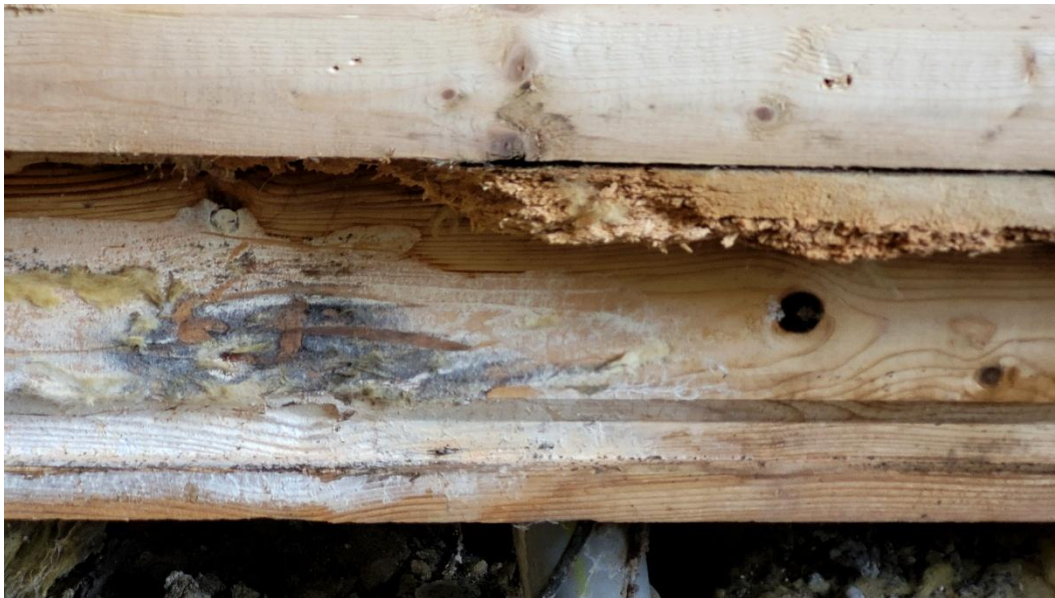
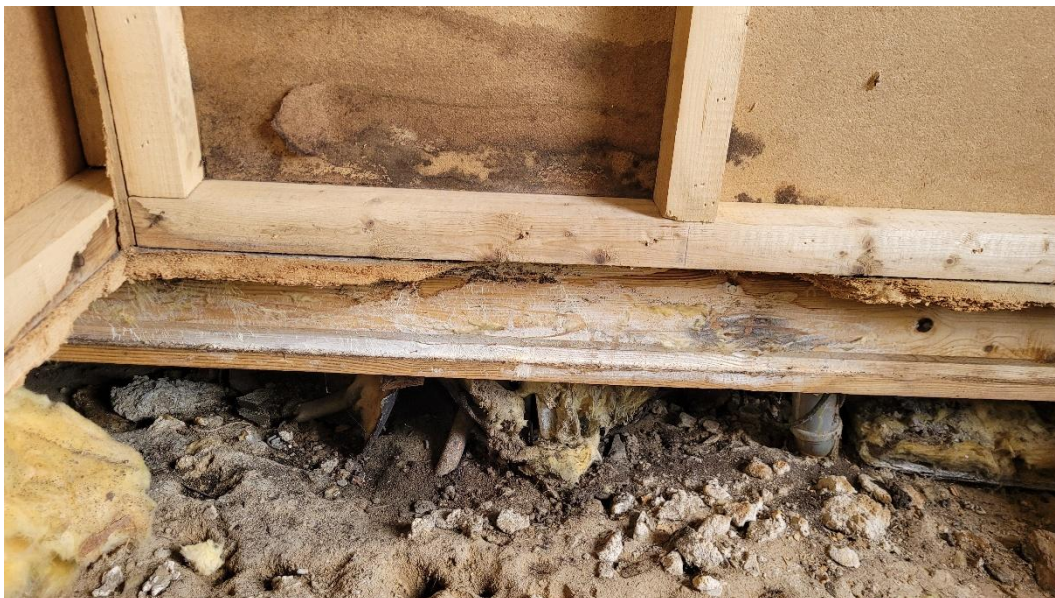
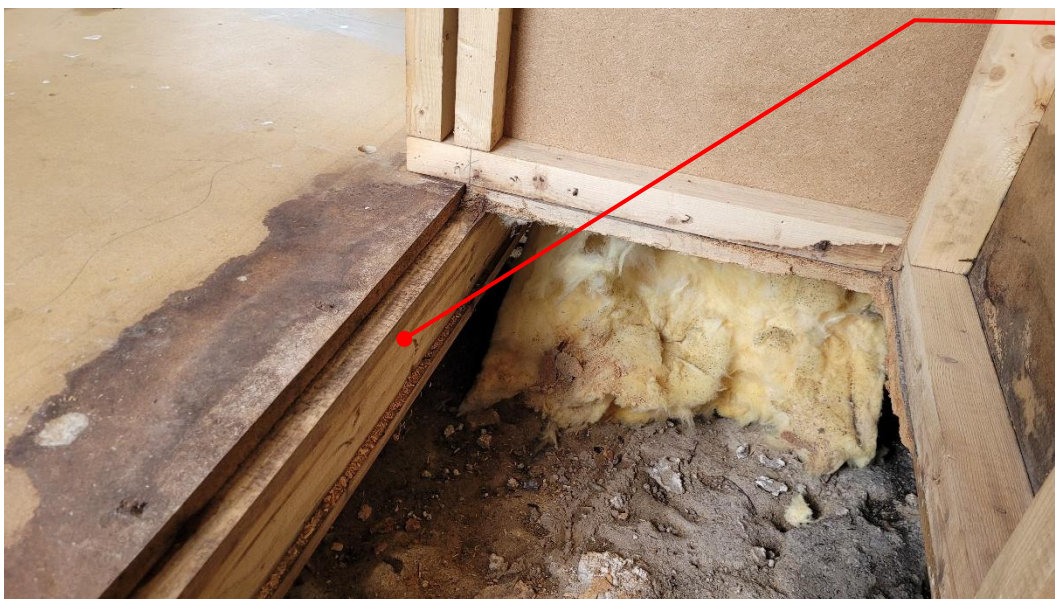
Messpunkt :  
**Holzfeuchte: 29%**

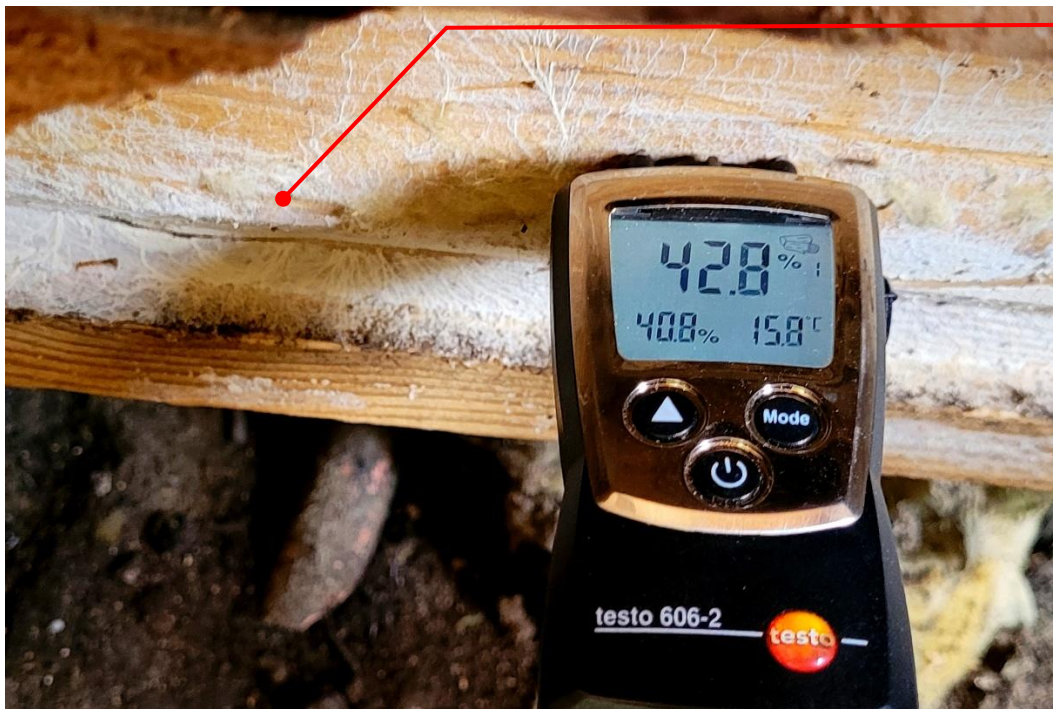
Beläge:  
Holzschwamm /  
Pilz, Mycelien

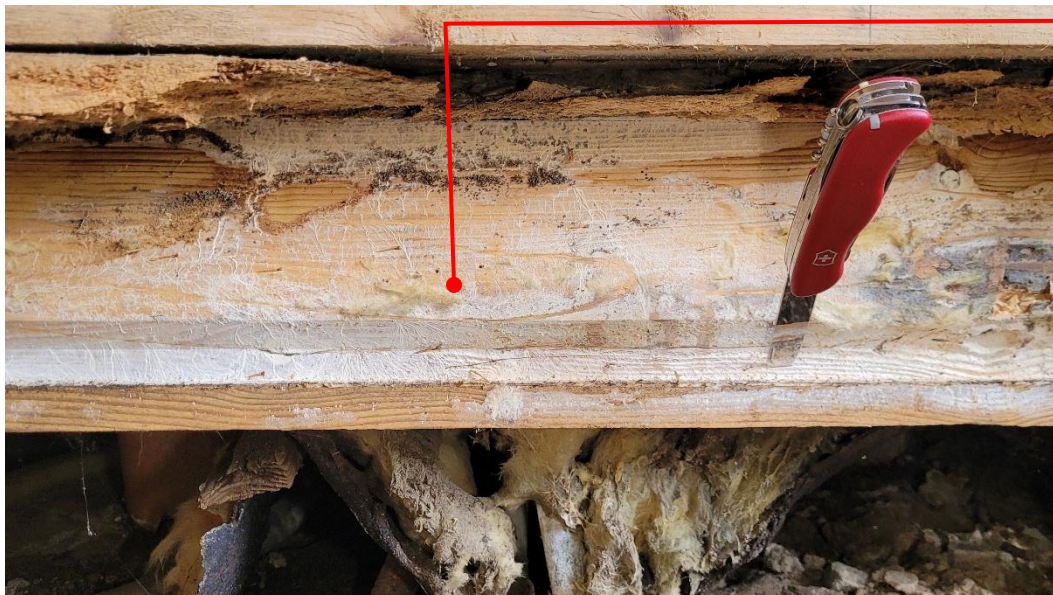
Messpunkt :  
**Holzfeuchte: 43%**

Schlafzimmer Schranknische / Schwammbefall (Mycelien) / Aufweichung

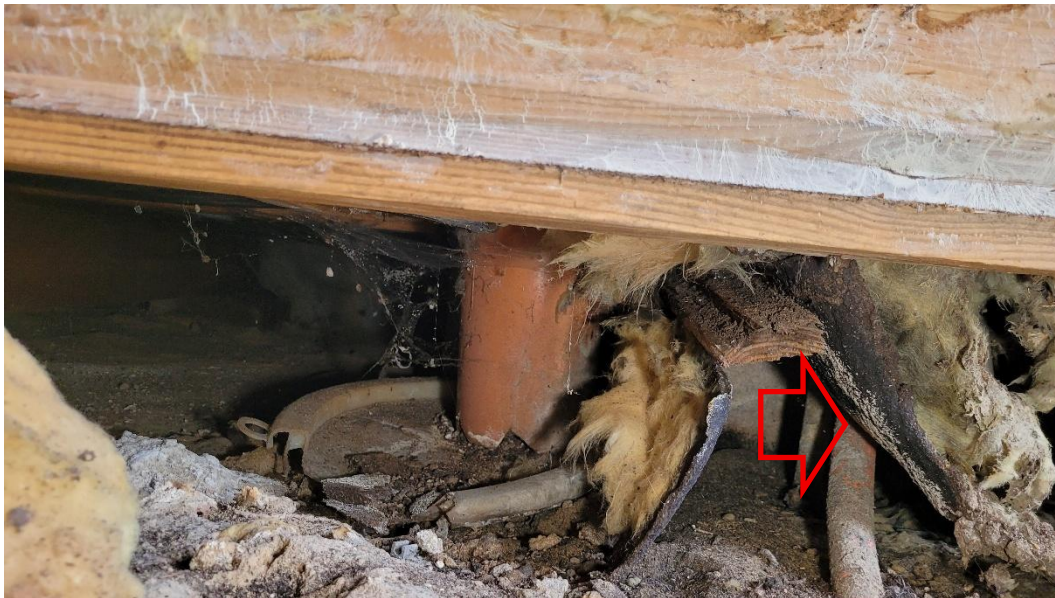
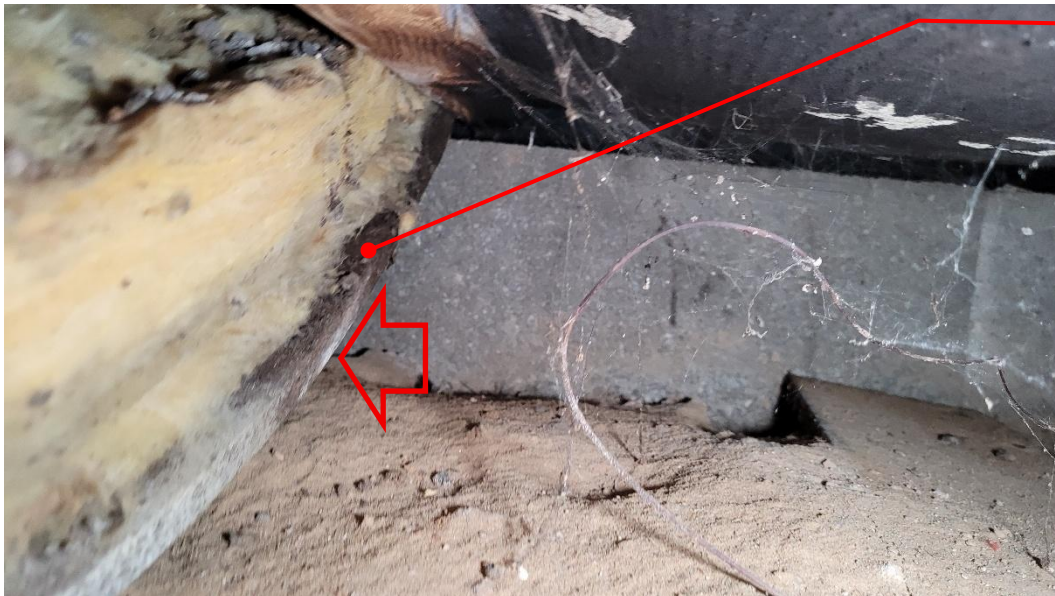
Messpunkt :  
**Holzfeuchte: 38%**

Schlafzimmer aufgelöste / aufgewölbte Bodenplatte

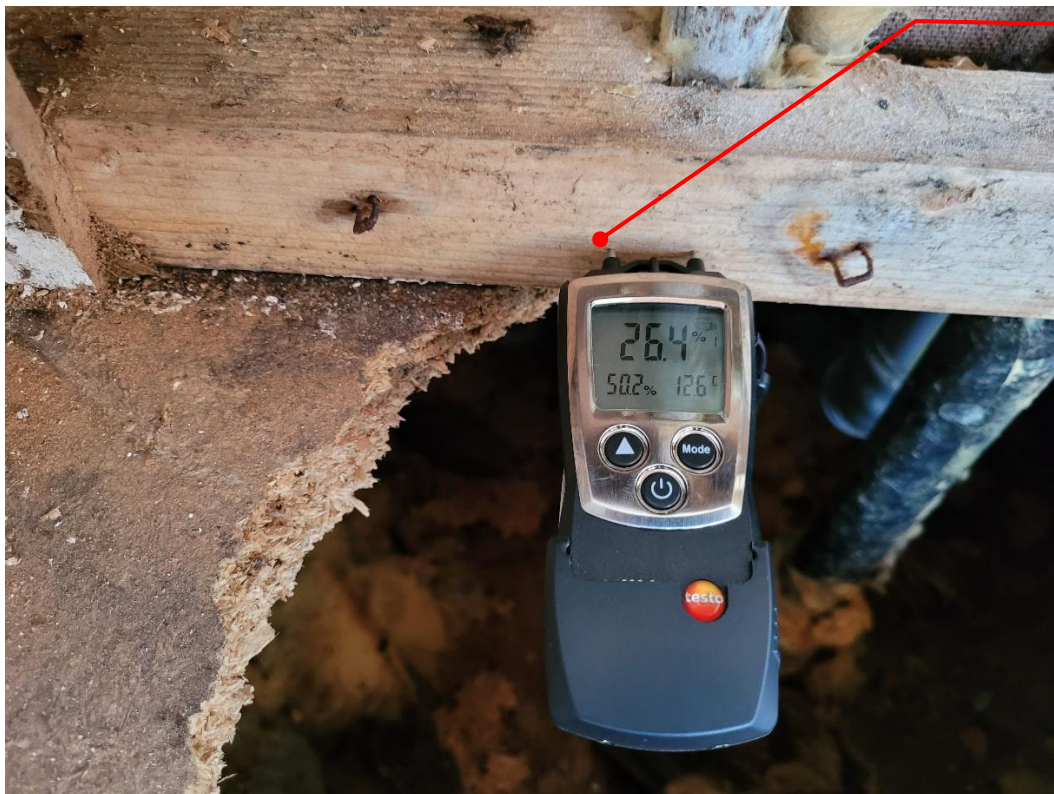
Messpunkt :

**Holzfeuchte: 26%**

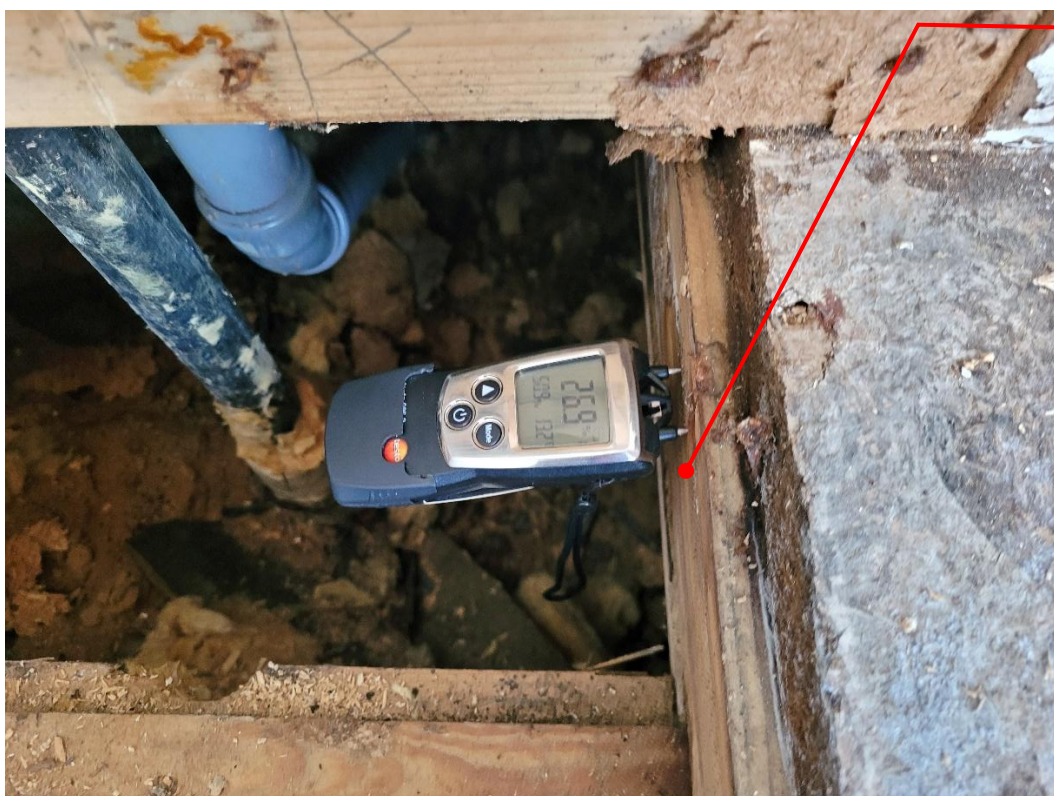
Messpunkt :

**Holzfeuchte: 27%**

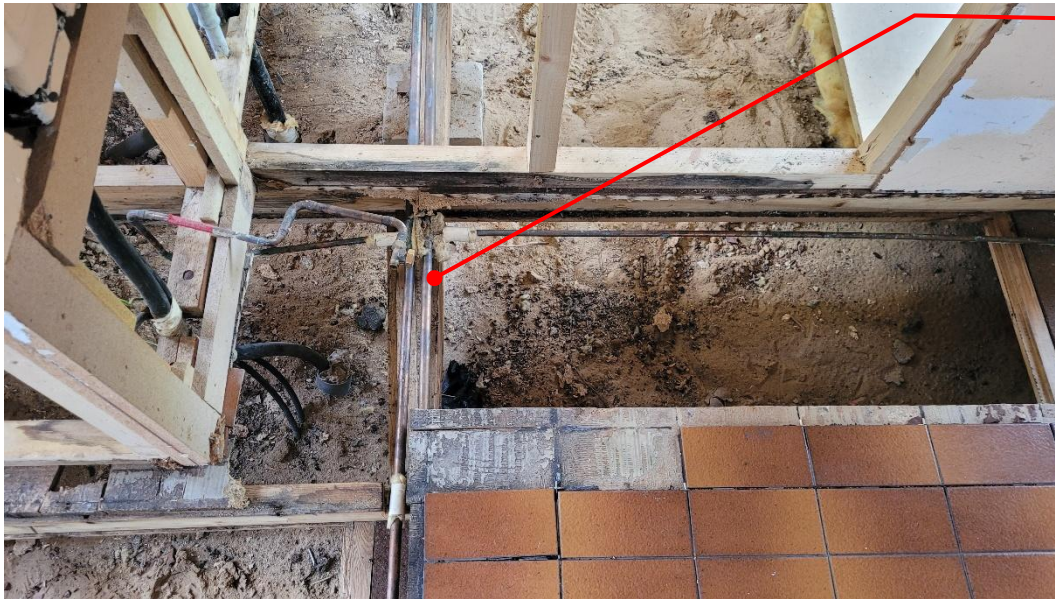
Messpunkt :  
**Holzfeuchte: 36%**

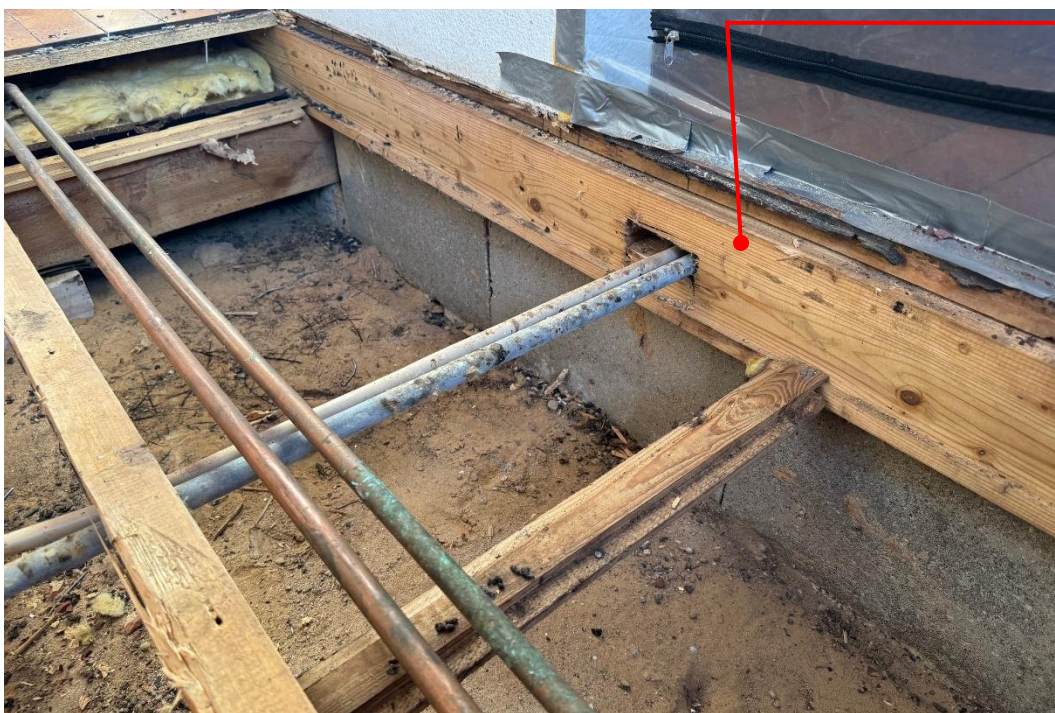
Messpunkt :  
**DIG: 31**

Flur: rechts Küche (mit Folientüre), Leitungsdurchgänge

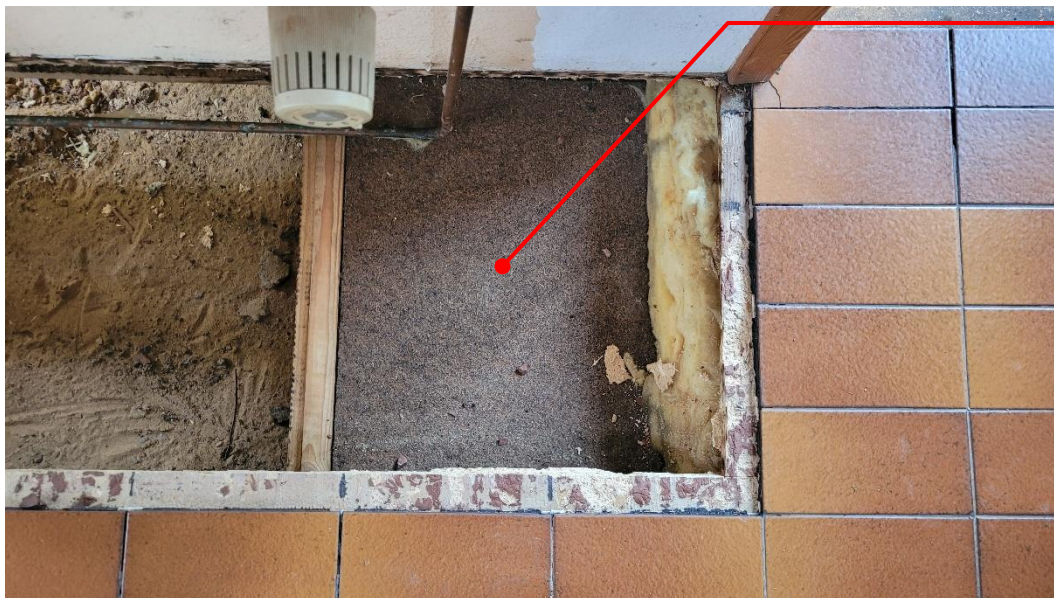
Messpunkt  
Bodenplatte:

**DIG: 31**

Flur: Garderobe / Heizkörper

- Wandplatten, Mineralwolle in Wand und Boden, Balken und Schwellen des Fußbodens sind erkennbar durch Nässe beschädigt.
- Die noch vorhandene Dämmung aus Mineralwolle ist gefühlt durchfeuchtet.
- Holz und Spanplatten sind durchnässt. Feuchtwerte zwischen 31 und 36% belegen die nach wie vor gegebene Durchnässung.
- Ein großflächiges fachgerechtes Entfernen der innenliegenden Dämmung und der Bodenkonstruktion ist erforderlich, um Folgeschäden zu verhindern. Dabei muß auch hier überprüft werden, ob sich Holzpilz bzw. Schwamm gebildet hat.

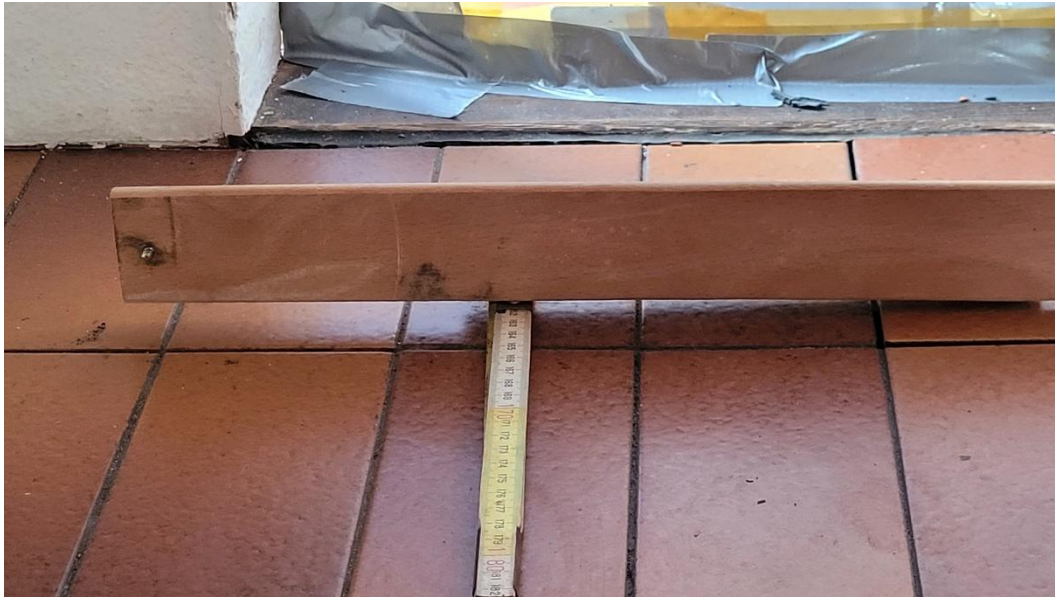
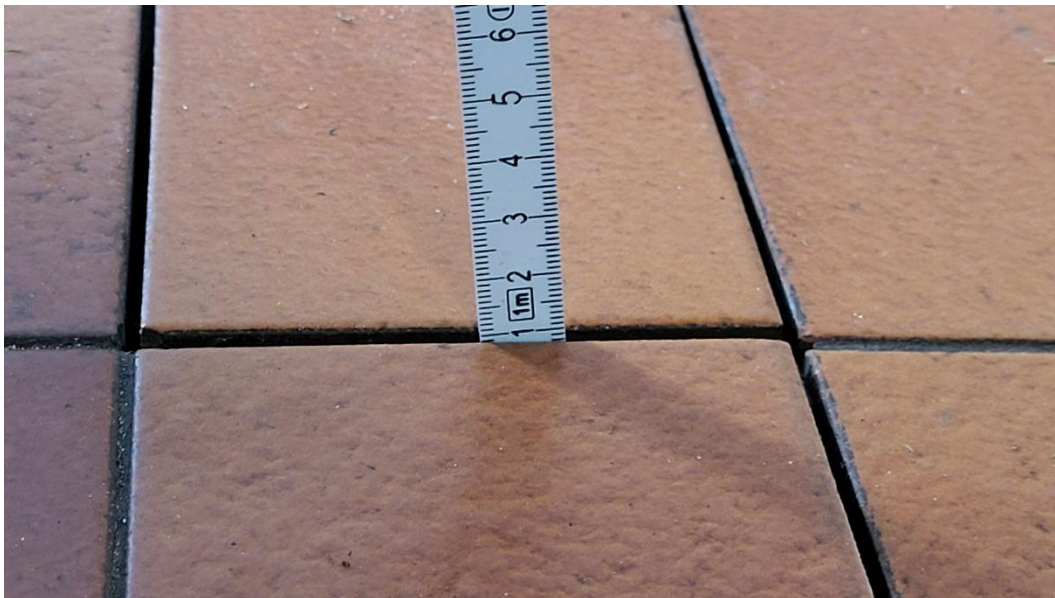
Küche: aufgewölbter Boden Nähe Flur / Rissbildung der Bodenfliesen

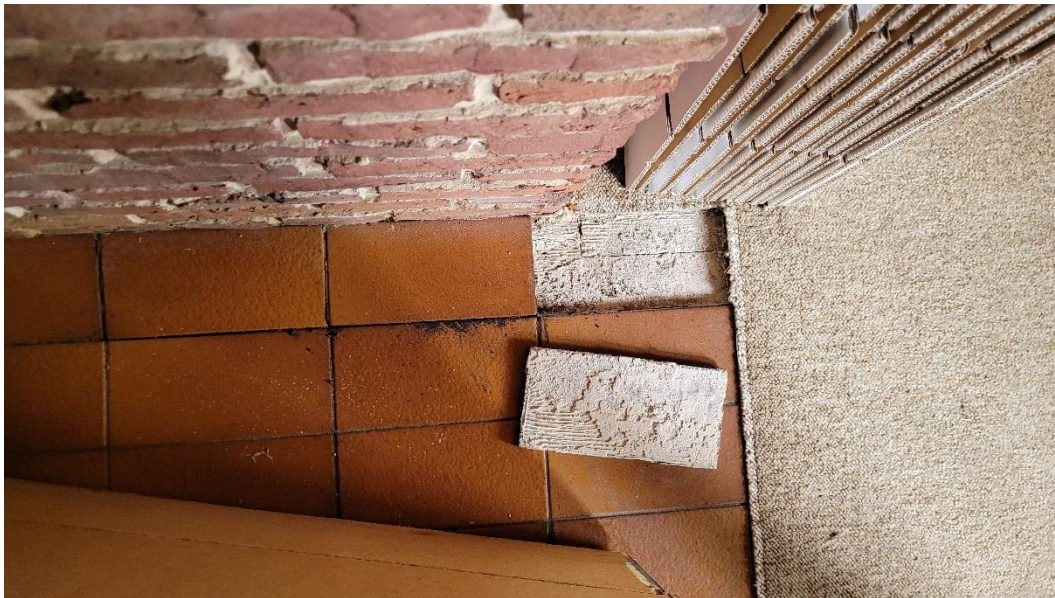
Küche: gelöste Bodenfliesen (Nähe Übergang zum Esszimmer)

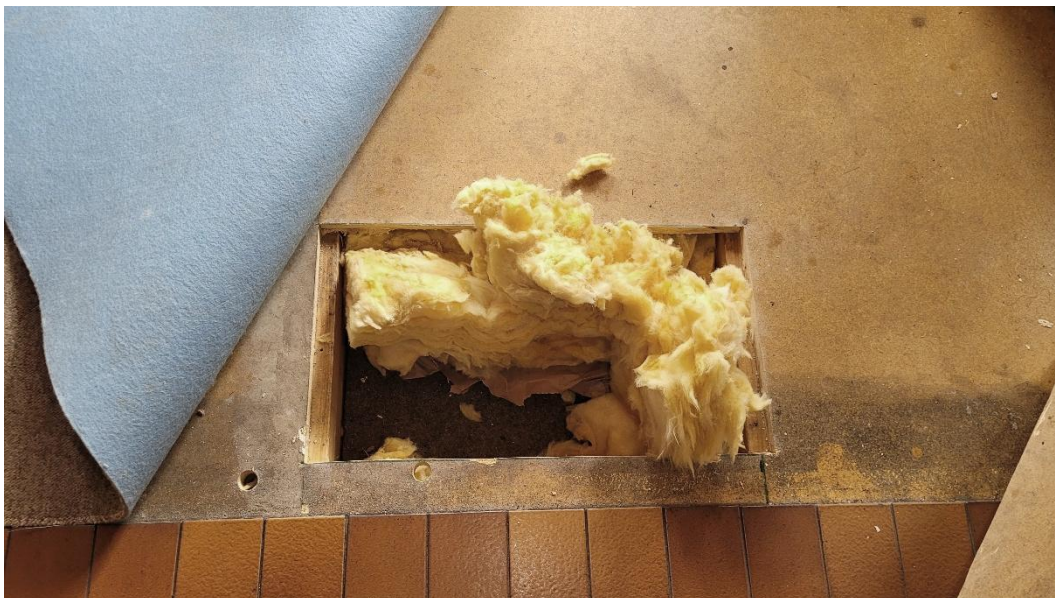
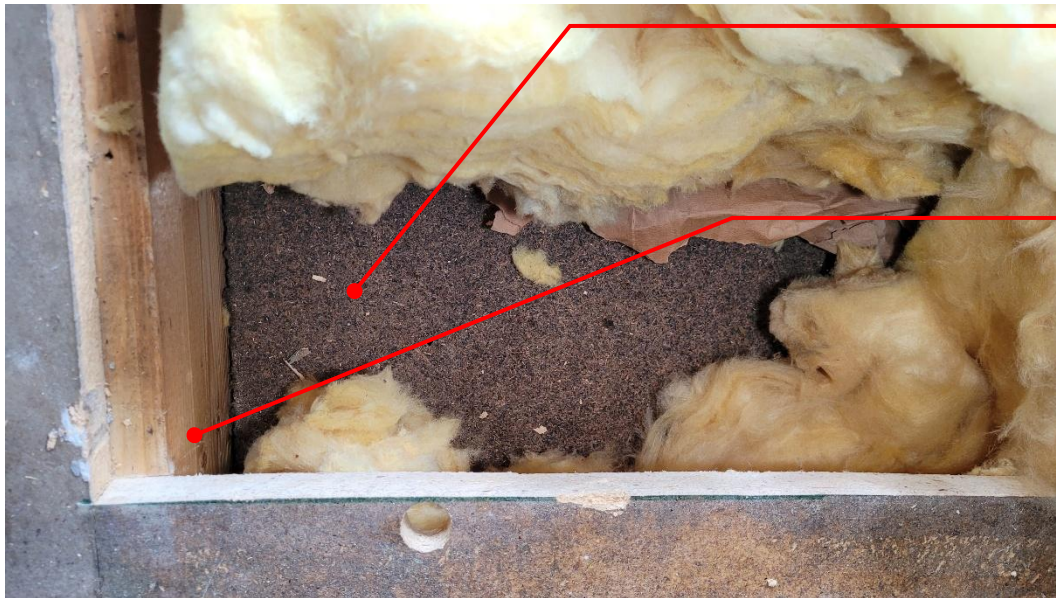
Küche: „Revisionsöffnung“ zum Esszimmer

Messpunkt  
Bodenplatte:

**DIG: 28**

Messpunkt :

**DIG: 26**

- Der Bodenbelag aus Fliesen weist Beschädigungen durch Brüche und gelöste Fliesen auf. Dies soll erst während und nach dem Wasserschaden aufgetreten sein.
- Eine starke Aufwölbung des Küchenfußbodens ist erkennbar. Sie beträgt nahe der Küchentüre zum Flur von der Mitte bis zu Seite (0,5 m) rund 16 mm.
- Im Übergang von der Küche zum Esszimmer wurde eine „Revisionsöffnung“ geschaffen. Sie läßt einen Blick auf das Dämm-Material und die unterste Bodenplatte zu.

Die erkennbare Balkenlage und die Dämmplatte weisen eine stark überhöhte Feuchtigkeit auf.

Es ist nicht möglich, vom Zustand der hier erkennbaren Materialien auf den Zustand des Bodens insgesamt zu schlußfolgern. Um Folgeschäden zu vermeiden und um eine Trocknung zu ermöglichen, muß der Bodenbelag insgesamt entfernt werden.

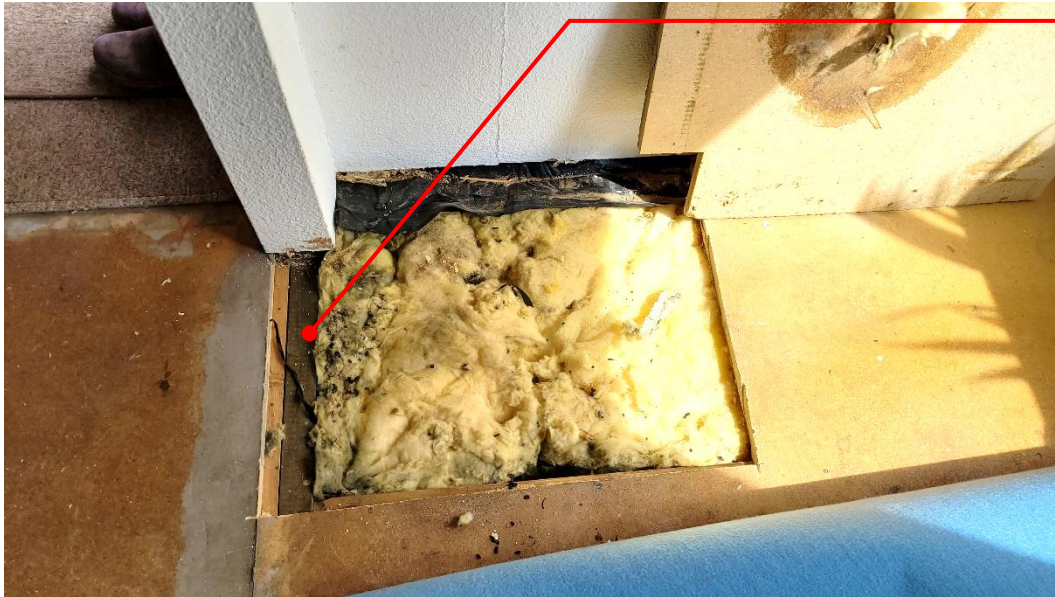
Messpunkt  
Bodenplatte:

**DIG: 29**

Esszimmer: Revisionsöffnung an der Wand zum Wohnzimmer

- An der Wand vom Esszimmer zum Wohnzimmer wurde eine „Revisionsöffnung“ geschaffen. Sie läßt einen Blick auf das Dämm-Material und die unterste Bodenplatte zu.

Die erkennbare Balkenlage und die Dämmplatte weisen eine stark überhöhte Feuchtigkeit auf.

Das Dämm-Material weist starke schwarze Beläge auf. Hierbei handelt es sich augenscheinlich um Schimmel.

- Um Folgeschäden zu vermeiden und um eine Trocknung zu ermöglichen, muß der Bodenbelag insgesamt entfernt werden.

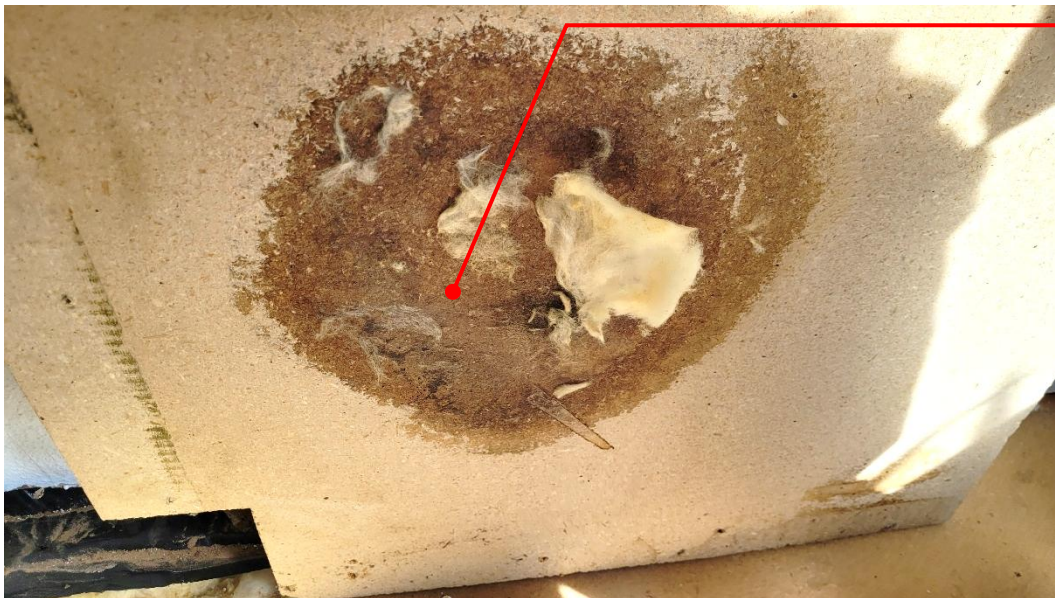
Messpunkt  
Bodenplatte:

**DIG: 25**

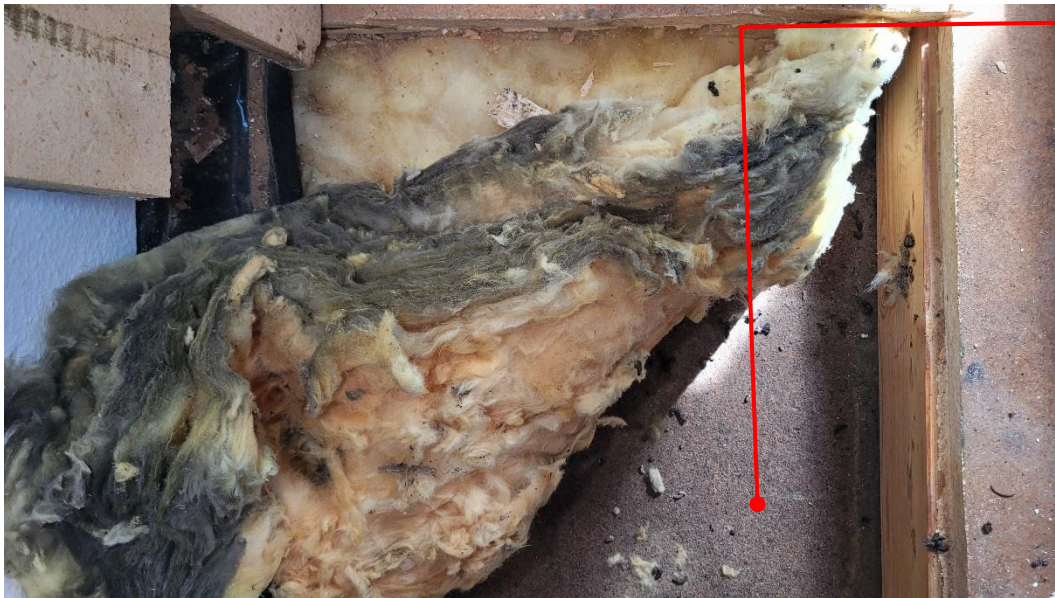
Messpunkt  
Bodenplatte:

**DIG: 27**
