## GUTACHTEN

**Ortsbesichtigung am: 27.4.2026**

## **ANLASS DER MESSUNGEN / AUSKÜNFTE DER AUFTRAGGEBER:**

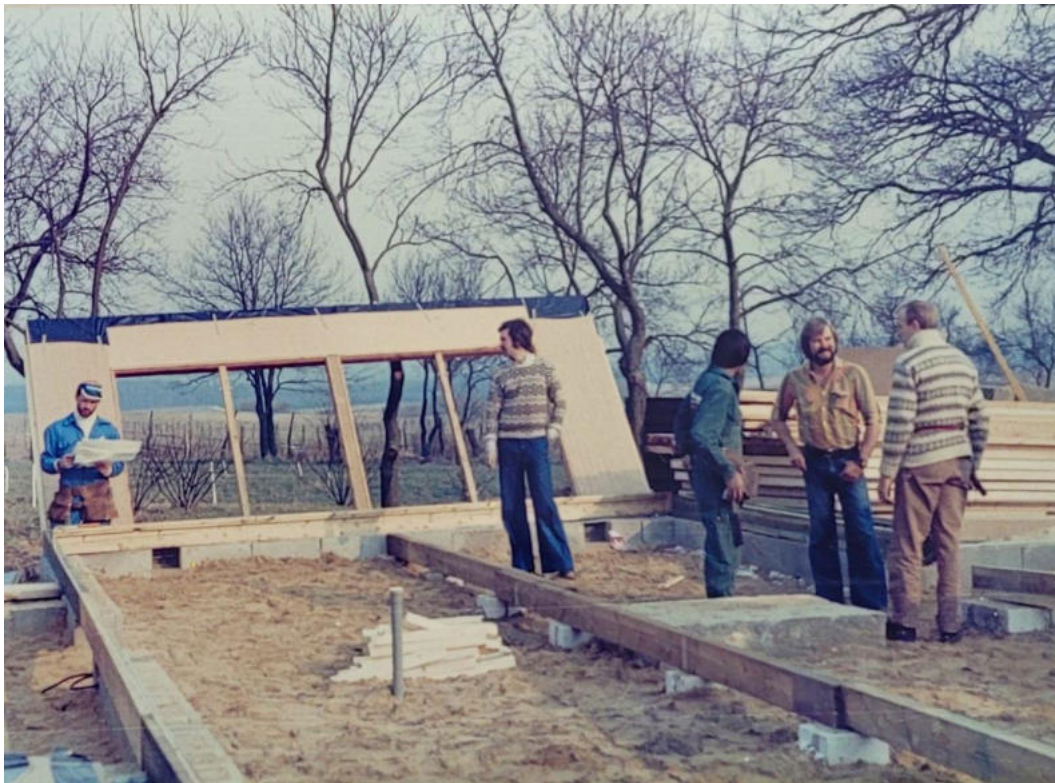
Bodenaufbau: Ringfundament mit unterster Schwelle (Foto aus der Bauphase)

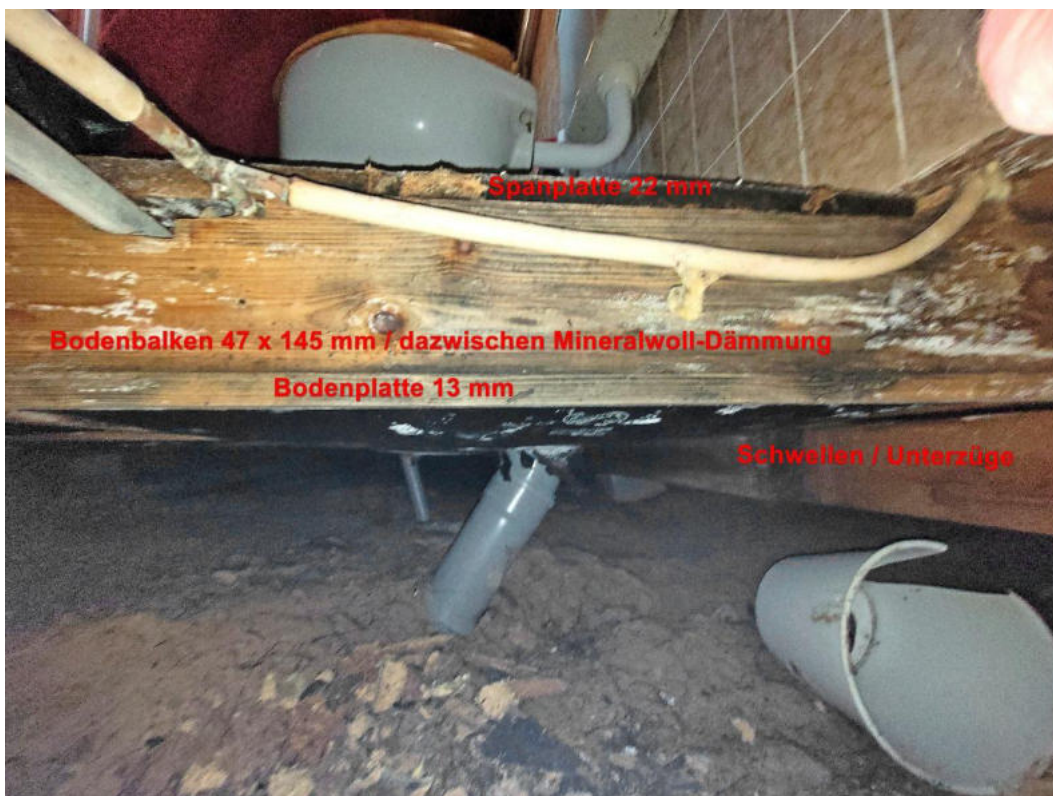
Bodenaufbau laut Statik / Baubeschreibung

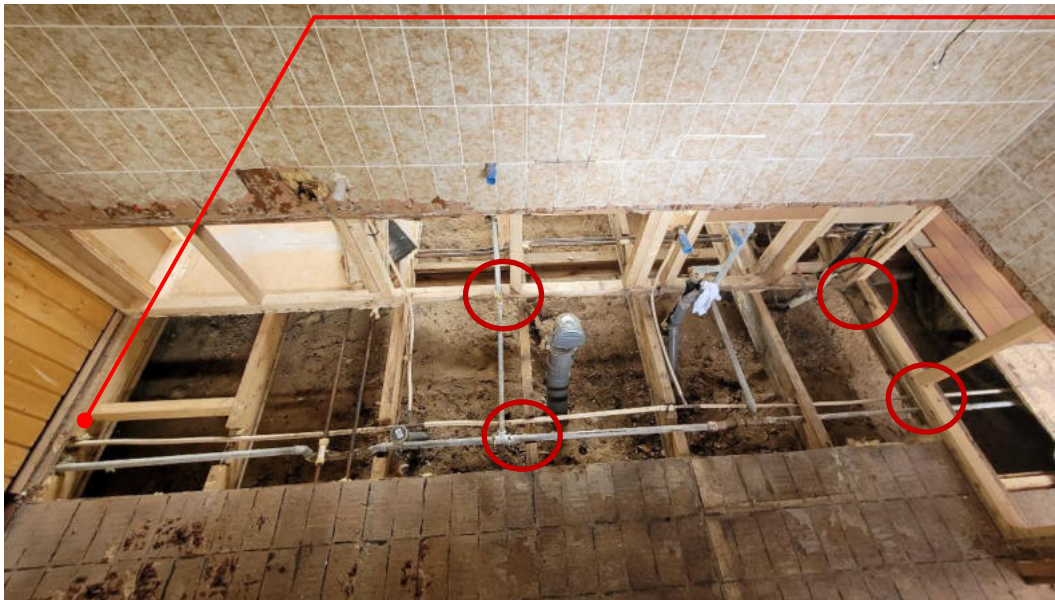
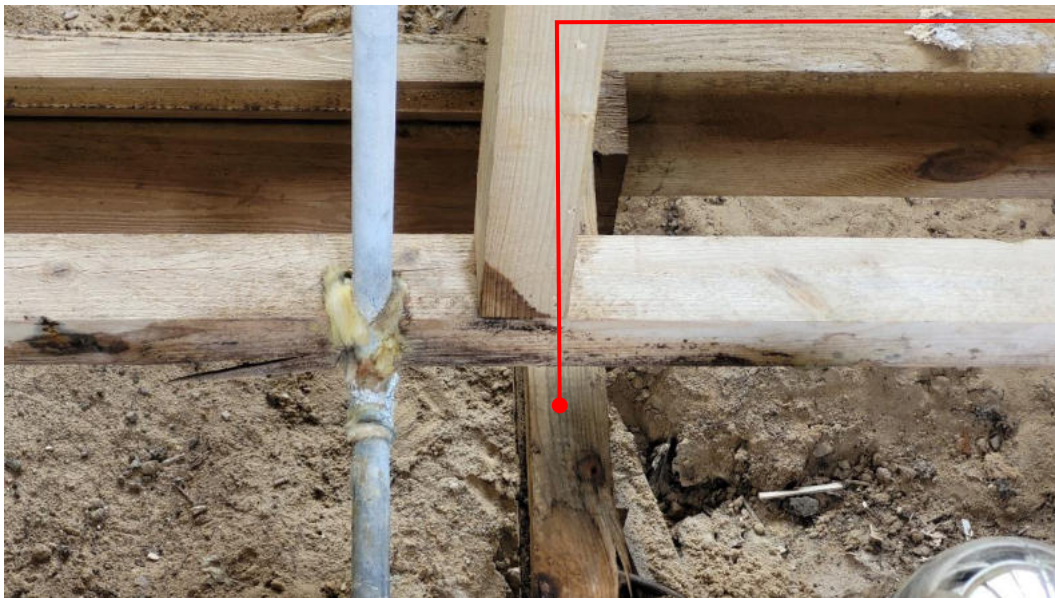
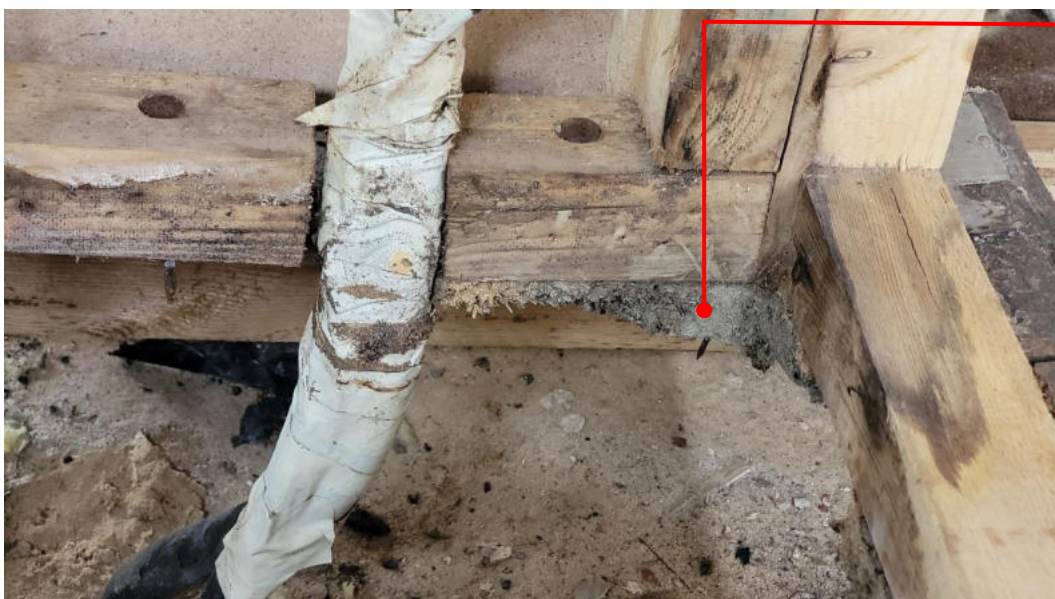
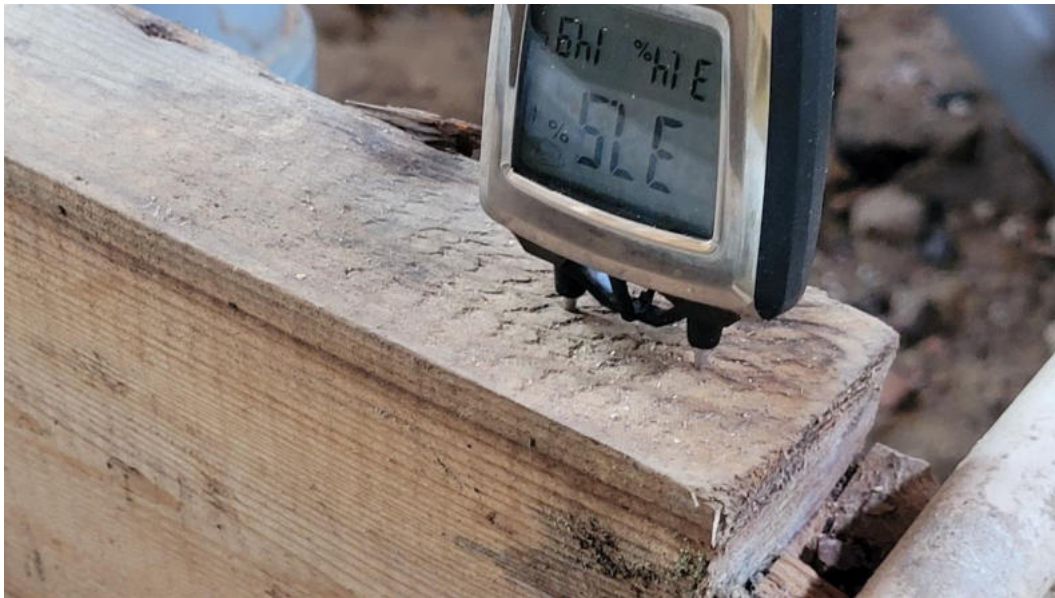
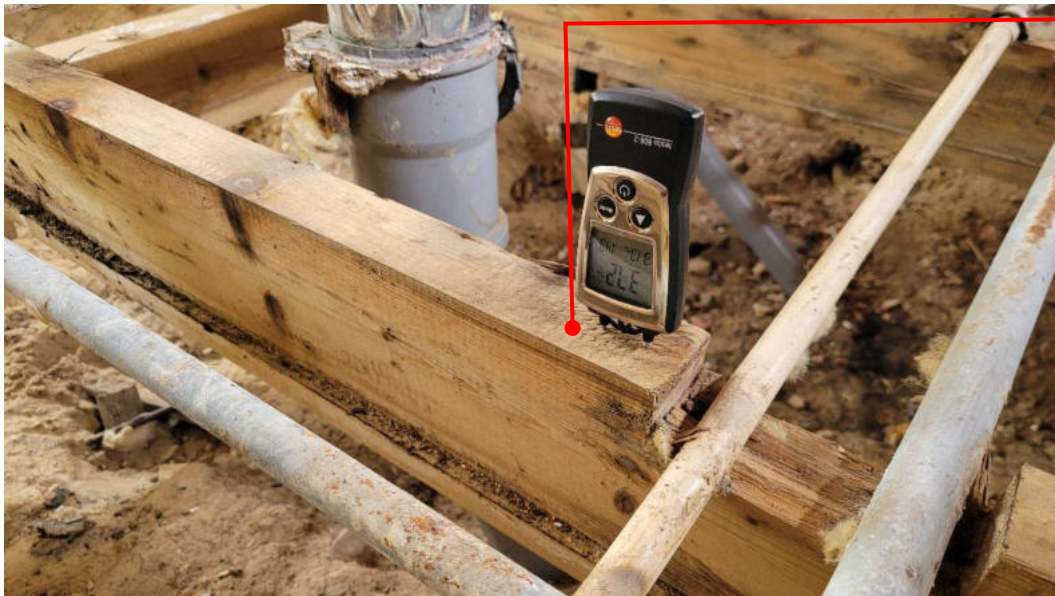
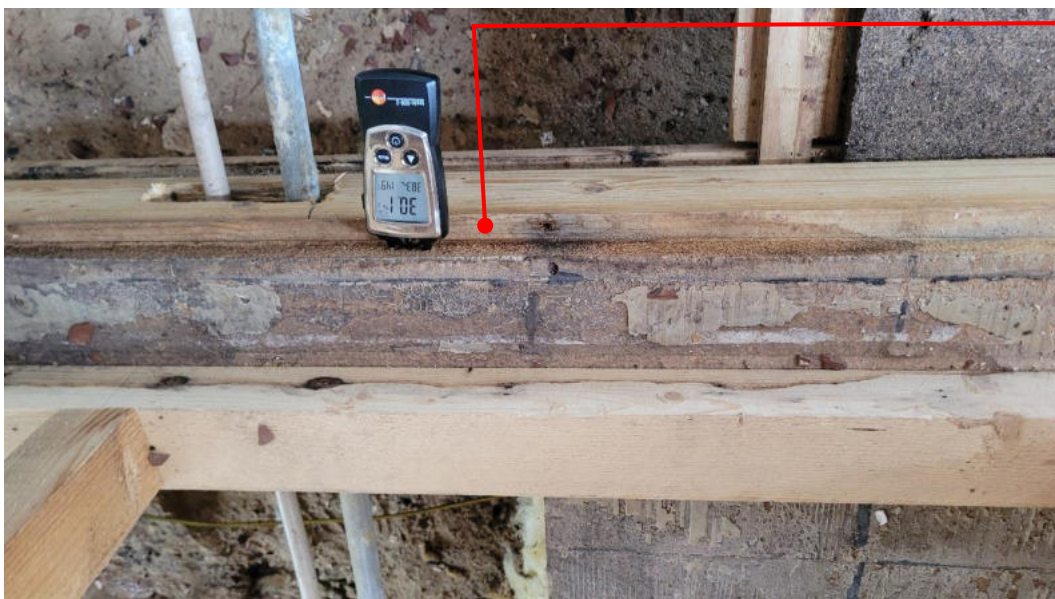
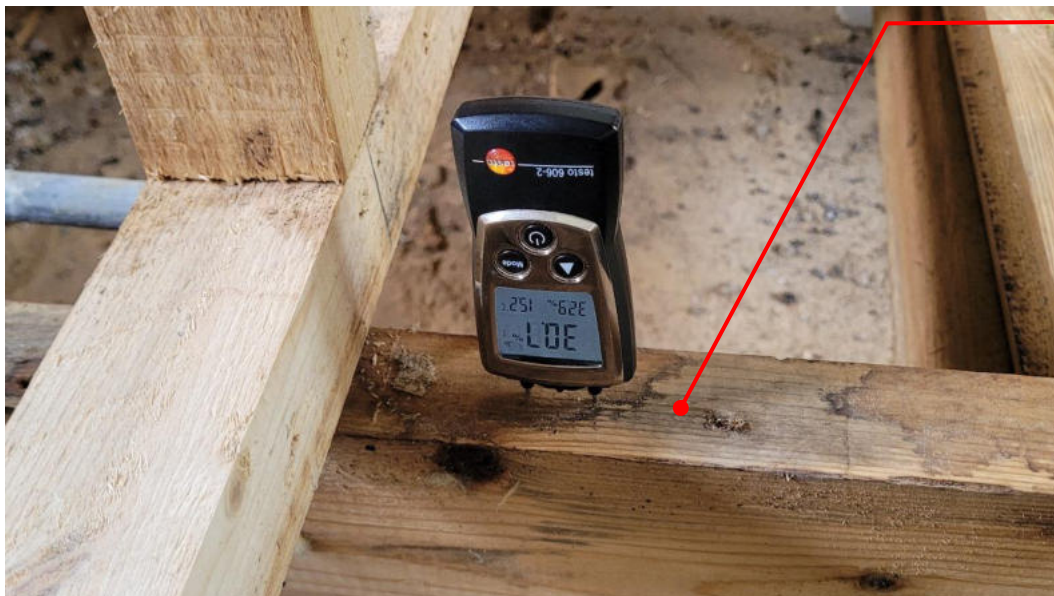
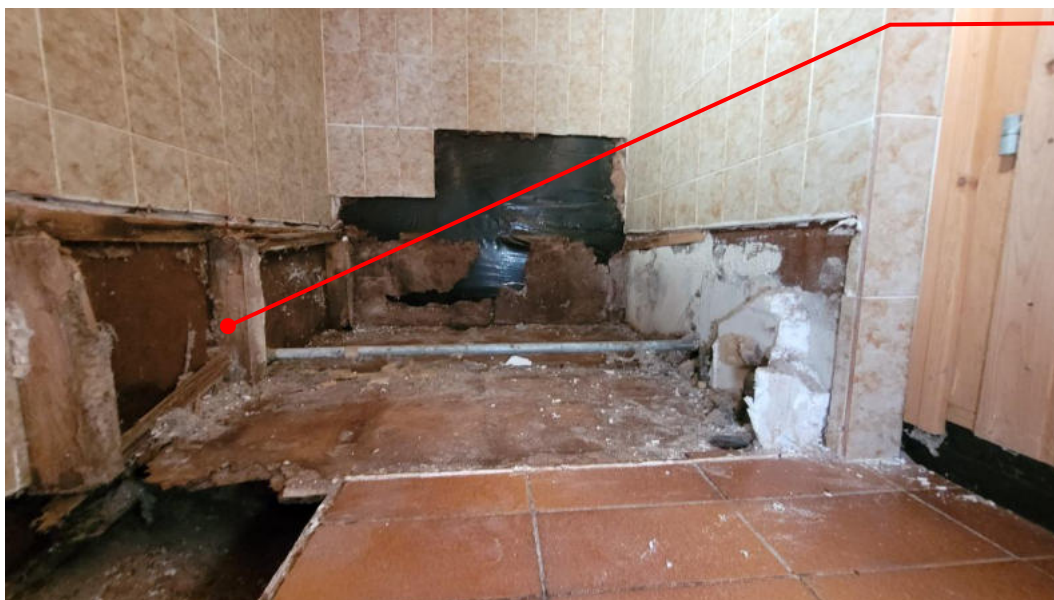
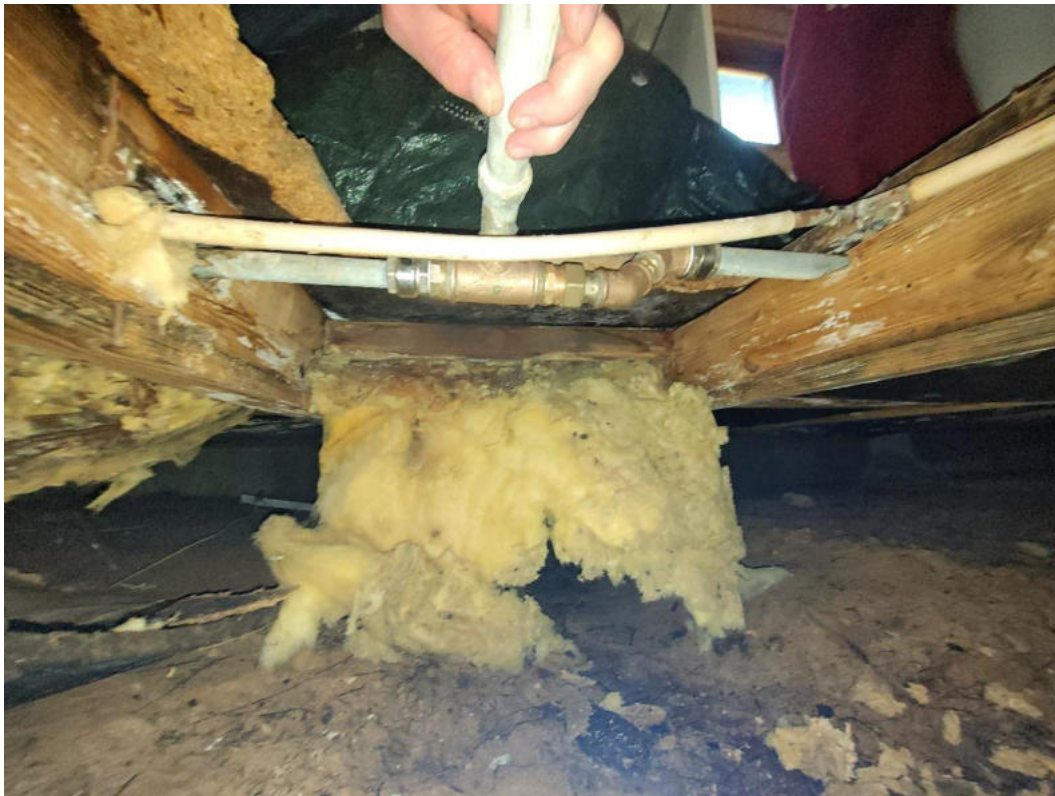
Badezimmer: Nähe Sauna

Messpunkt :  
**Holzfeuchte: 35%**

Messpunkt :  
**Holzfeuchte: 31%**

Messpunkt :  
**Holzfeuchte: 34%**

Messpunkt :  
**Holzfeuchte: 37%**

Messpunkt :  
**Holzfeuchte: 30%**

Messpunkt :  
**Holzfeuchte: 36%**

Holzschäden: Bodenunterseite / Holzschwamm

- Die Balken des Bodens weisen an vielen Mess-Stellen eine stark überhöhte Feuchtigkeit zwischen 30 und 37% auf.

Das Holz, Bodenbalken und Schwellen, weist stellenweise weiße Beläge auf, bei denen es sich nach visueller Prüfung um einen Holzpilz / Schwamm handelt. Im Rahmen der anstehenden Sanierung sollte dies durch eine Laboruntersuchung präzisiert werden. Pilzbefallenes Holz muß zur Vermeidung weiterer Schäden entfernt werden.

Die noch vorhandenen unteren Bodenplatten sind stellenweise stark aufgequollen. Deren Festigkeit ist soweit herabgesetzt, daß sie teilweise

mit bloßen Fingern zerbröseln werden konnten.

- In den Balken befinden sich Öffnungen für Gas- und Wasserleitungen. Darüber konnte sich das eingedrungene Wasser auch in die angrenzenden Räume ausbreiten.
- Gas- und Wasserleitungen zeigen Korrosionsschäden.
- Die teilweise noch vorhandene Dämmung des Bodens aus Mineralwolle fühlt sich nass an. Stellenweise sind schwarze Verfärbungen erkennbar, bei denen es sich um Schimmel handeln kann.

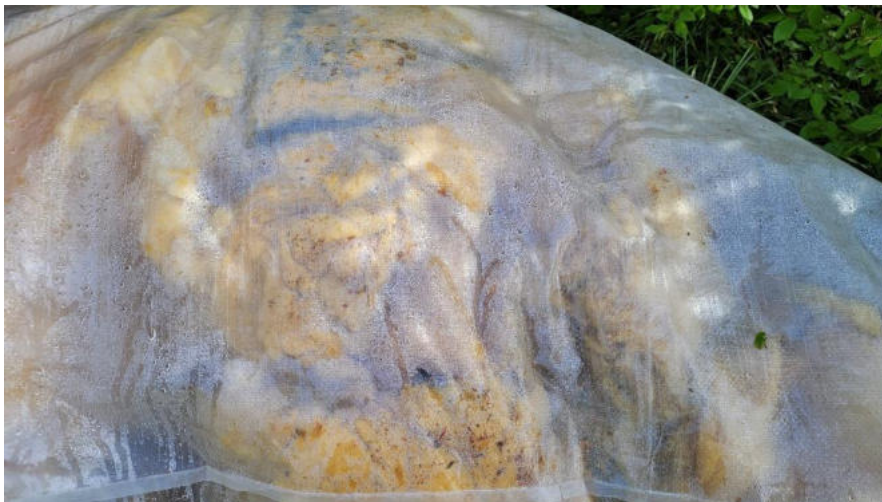
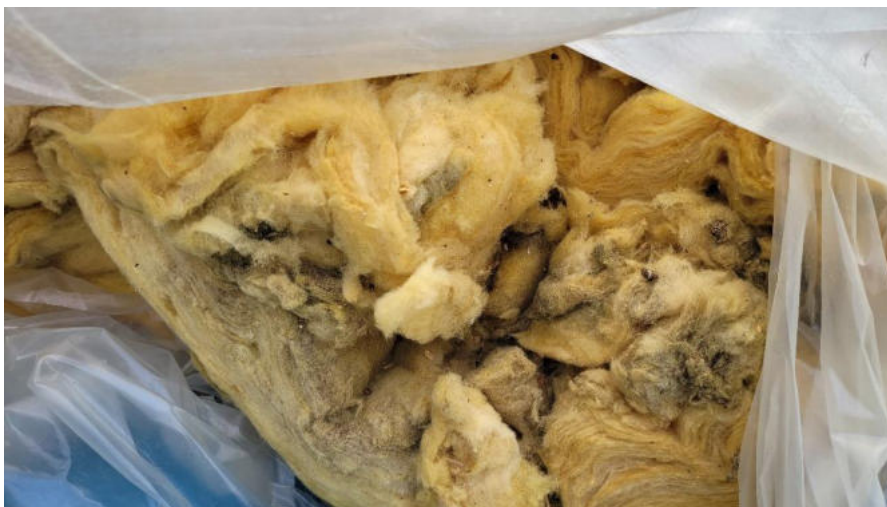
Der größte Teil des Dämm-Materials aus Badezimmer, Flur und Schlafzimmer wurde bereits entfernt und in einem Kunststoffsack auf dem Grundstück gelagert. Der dicht schließende Sack ist auf der Innenseite von Kondenswasser beschlagen. Dies belegt die Feuchte des ausgebauten Dämm-Materials. Die Mineralwolle zeigt an vielen Stellen ebenfalls schwarze Beläge, vermutlich Schimmel.

Dämm-Material: Abfallsack geschlossen / geöffnet

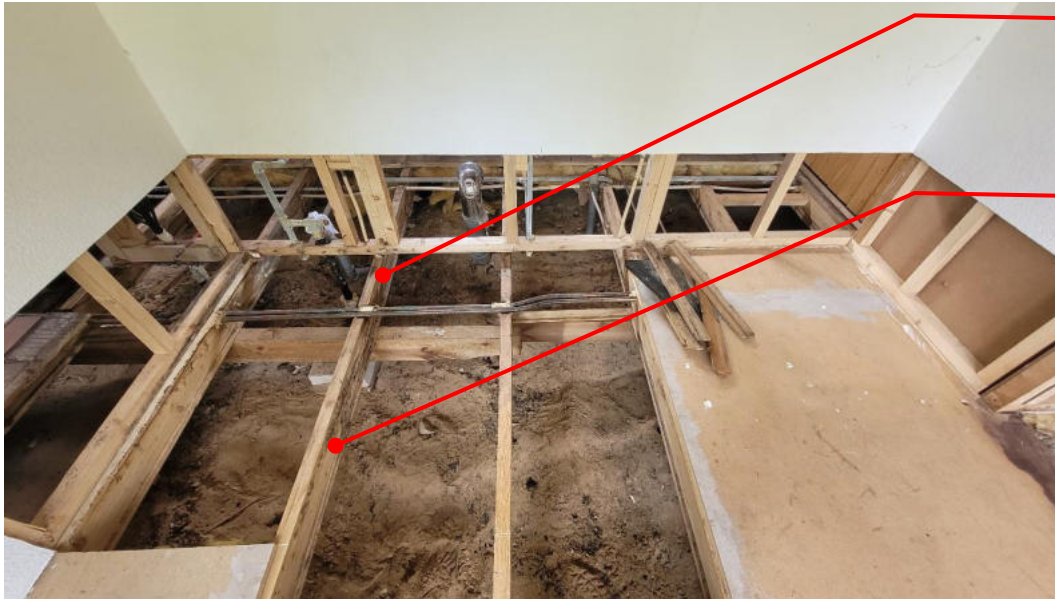
Messpunkt :  
**Holzfeuchte: 34%**

Messpunkt :  
**Holzfeuchte: 31%**

Schlafzimmer Blickrichtung Bad

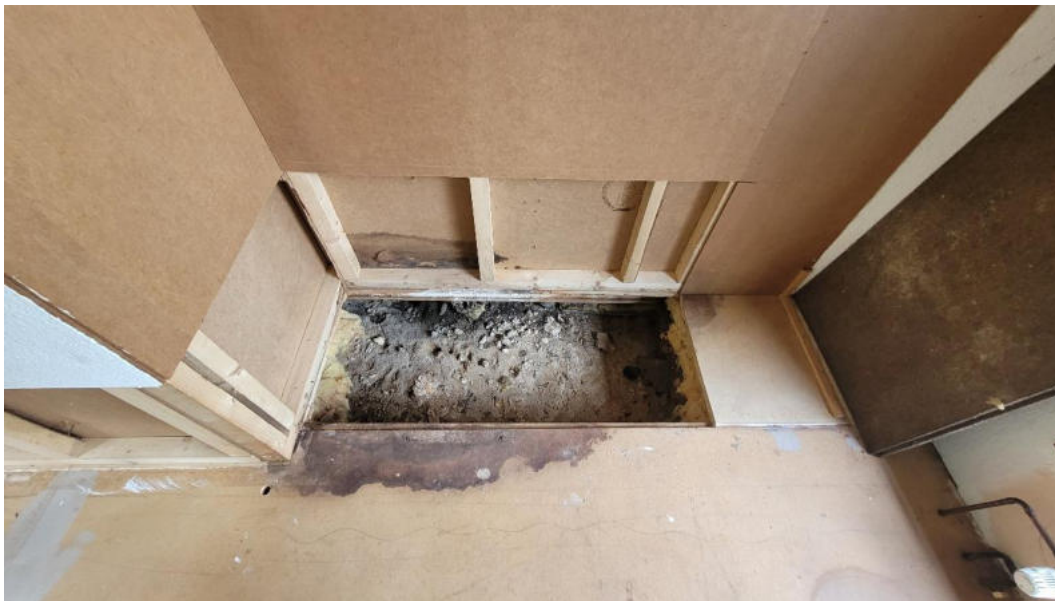
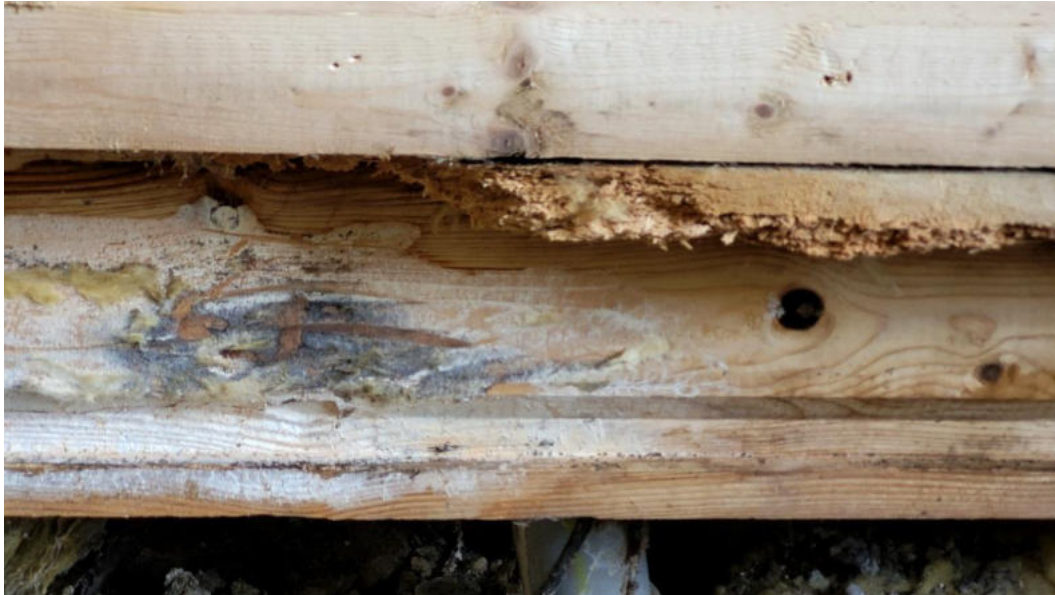
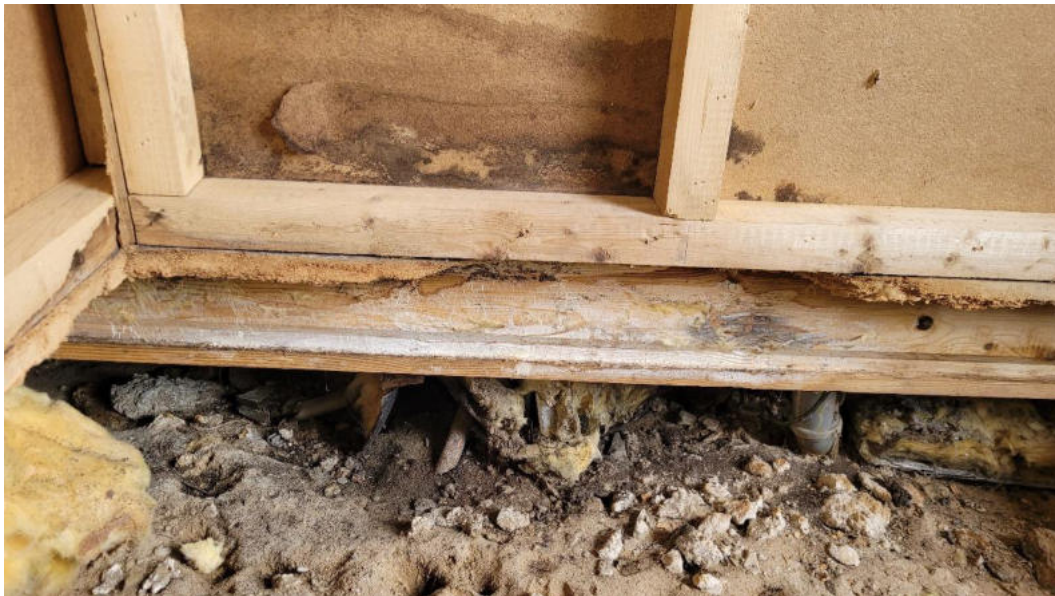
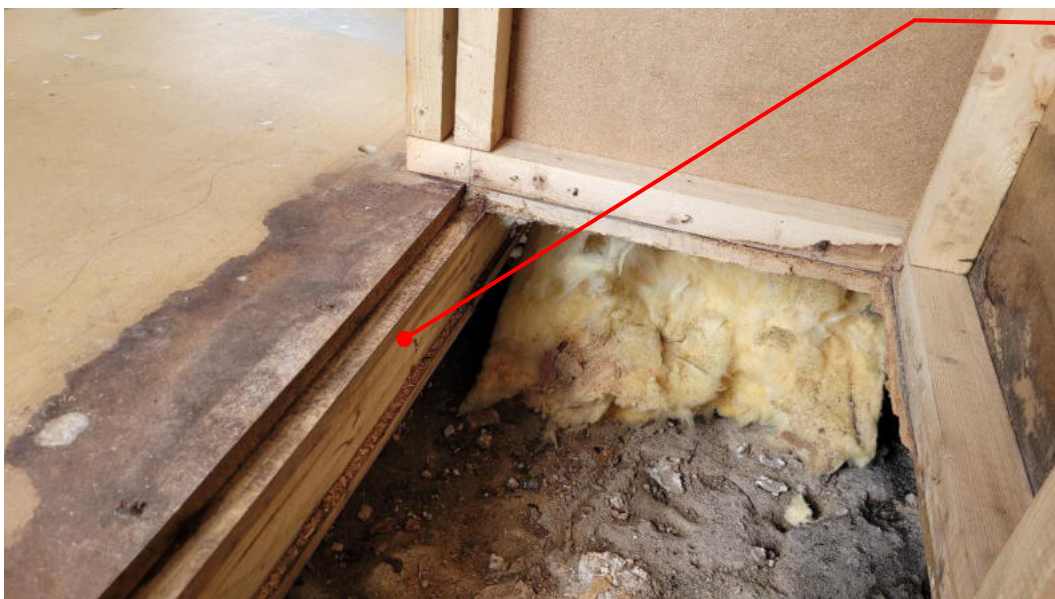
Schlafzimmer Schranknische

Messpunkt :  
**Holzfeuchte: 29%**

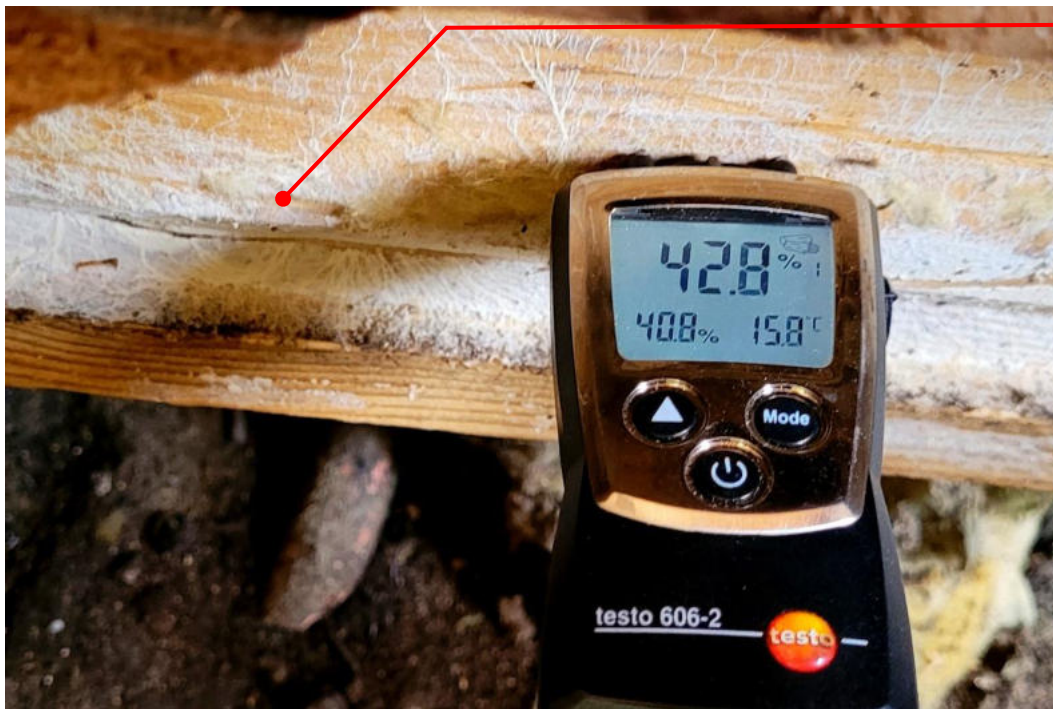
Beläge:  
Holzschwamm /  
Pilz, Mycelien

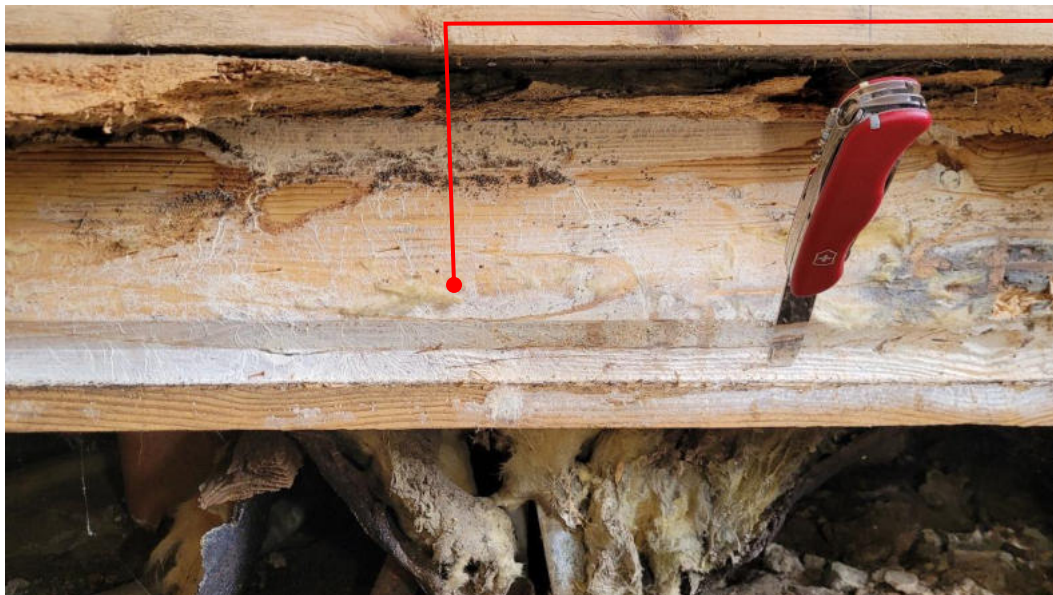
Messpunkt :  
**Holzfeuchte: 43%**

Schlafzimmer Schranknische / Schwammbefall (Mycelien) / Aufweichung

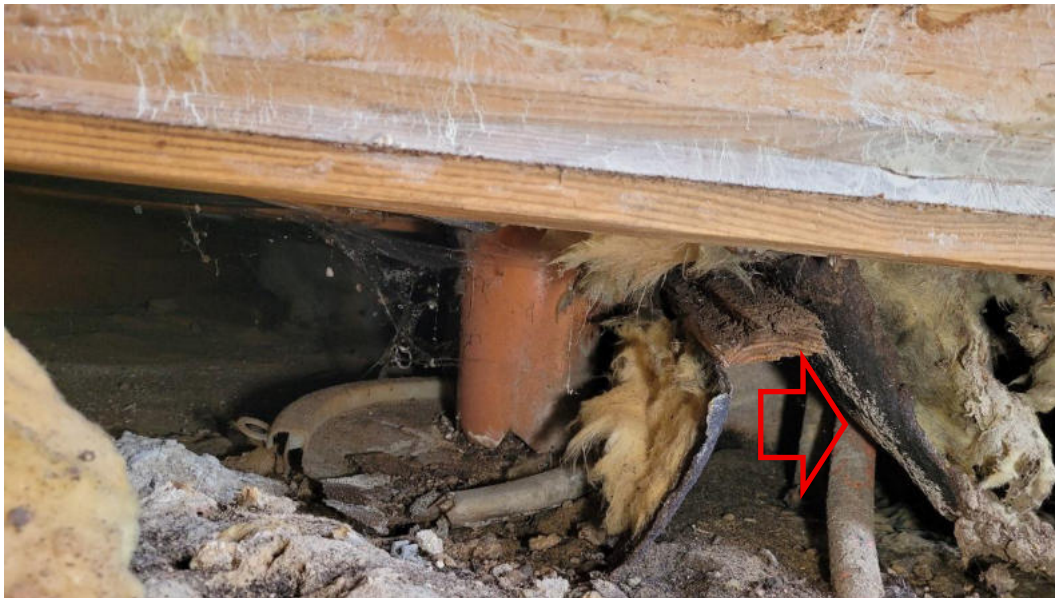
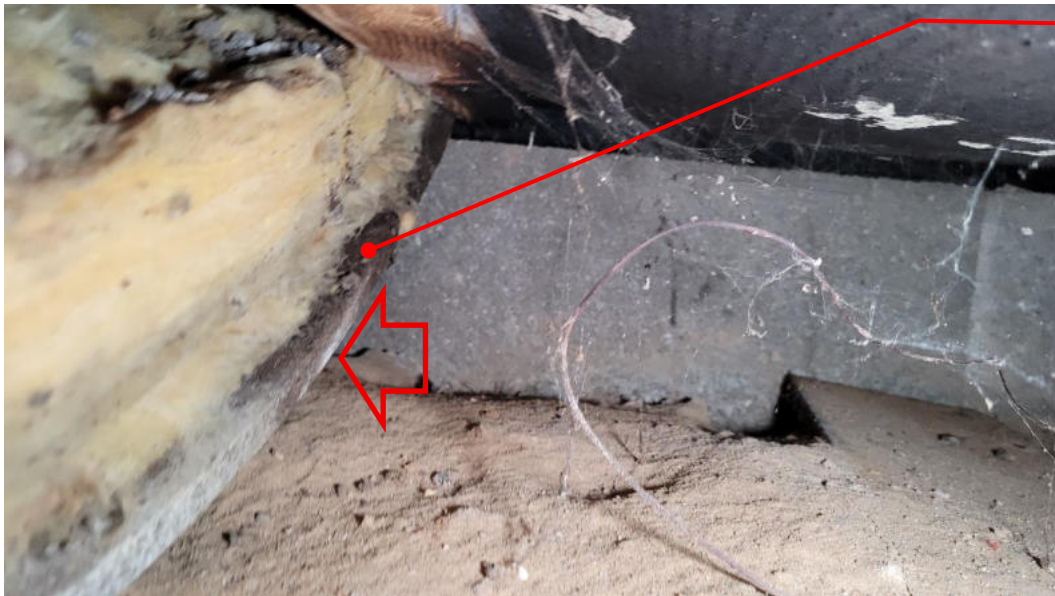
Messpunkt :  
**Holzfeuchte: 38%**

Schlafzimmer aufgelöste / aufgewölbte Bodenplatte

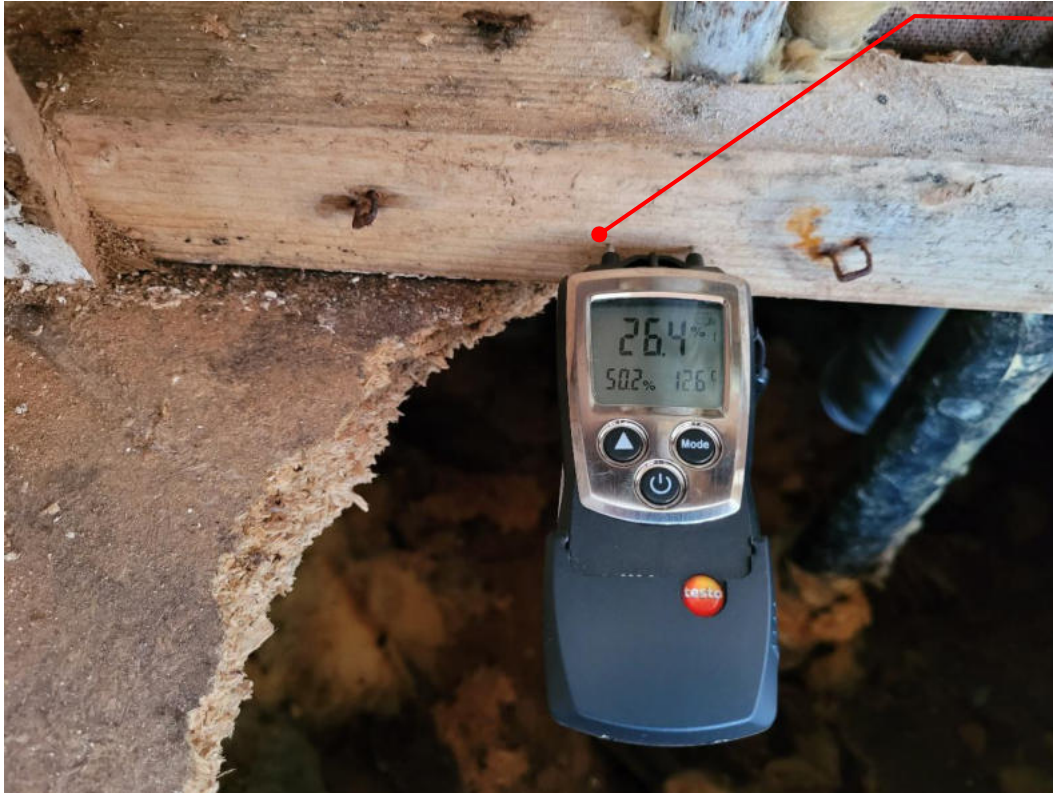
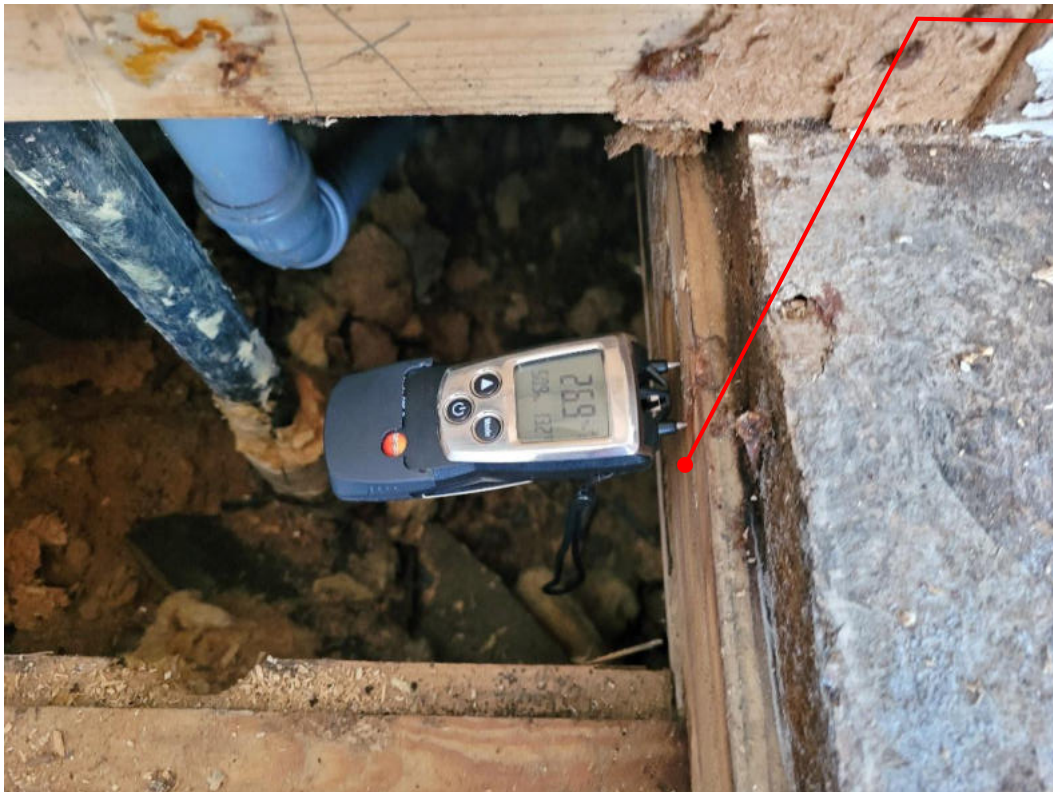
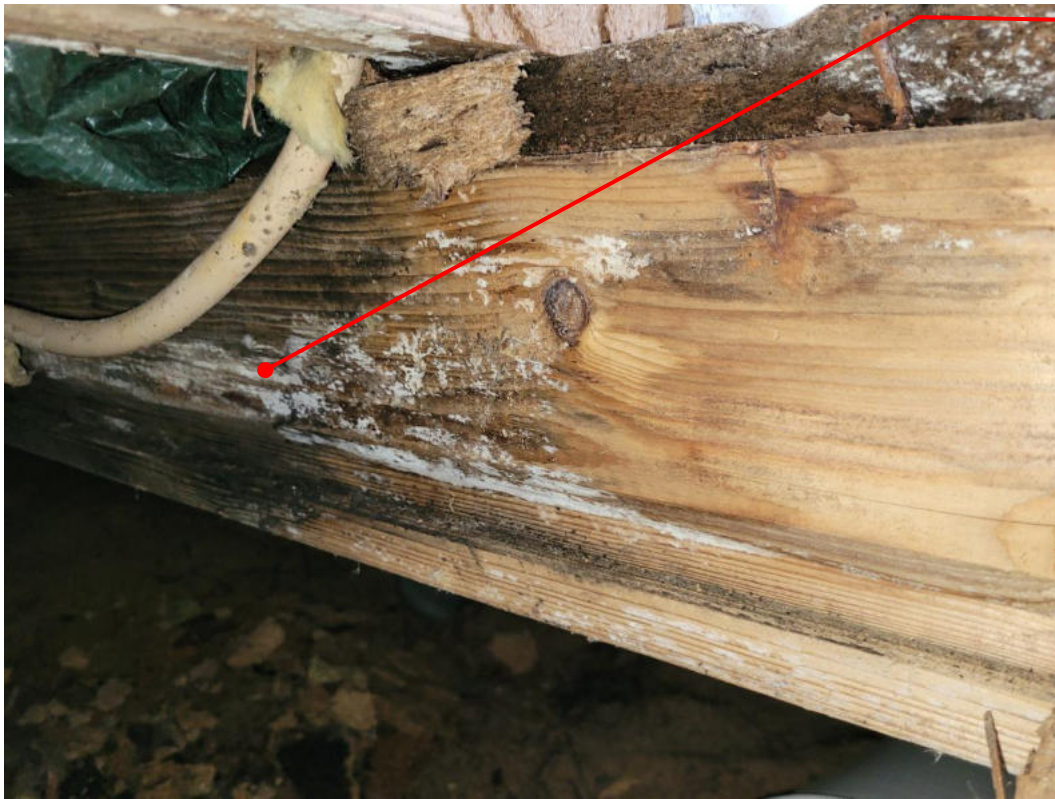
Messpunkt :  
**Holzfeuchte: 26%**

Messpunkt :  
**Holzfeuchte: 27%**

Messpunkt :  
**Holzfeuchte: 33%**

Schlafzimmer: Schwammbefall

- Wandplatten, Mineralwolle in Wand und Boden, Balken und Schwellen des Fußbodens sind erkennbar durch Nässe beschädigt.
- Die noch vorhandene Dämmung aus Mineralwolle ist gefühlt durchfeuchtet.
- Holz und Spanplatten sind durchnässt. Feuchtwerte zwischen 29 und 42% belegen die nach wie vor gegebene Durchnässung.
- Balken und Schwellen des Fußbodens sind – wie auch im Badezimmer – augenscheinlich bereits durch einen Pilz- / Schwammbefall beschädigt. Stellenweise hat sich dort ein organischer weißer Belag gebildet, bei dem es sich augenscheinlich um einen Holzschwamm handelt. Mycelien sind deutlich erkennbar, der Schwamm ist also aktiv.
- Ein großflächiges fachgerechtes Entfernen der innenliegenden Dämmung und der Bodenkonstruktion ist erforderlich, um Folgeschäden zu verhindern.

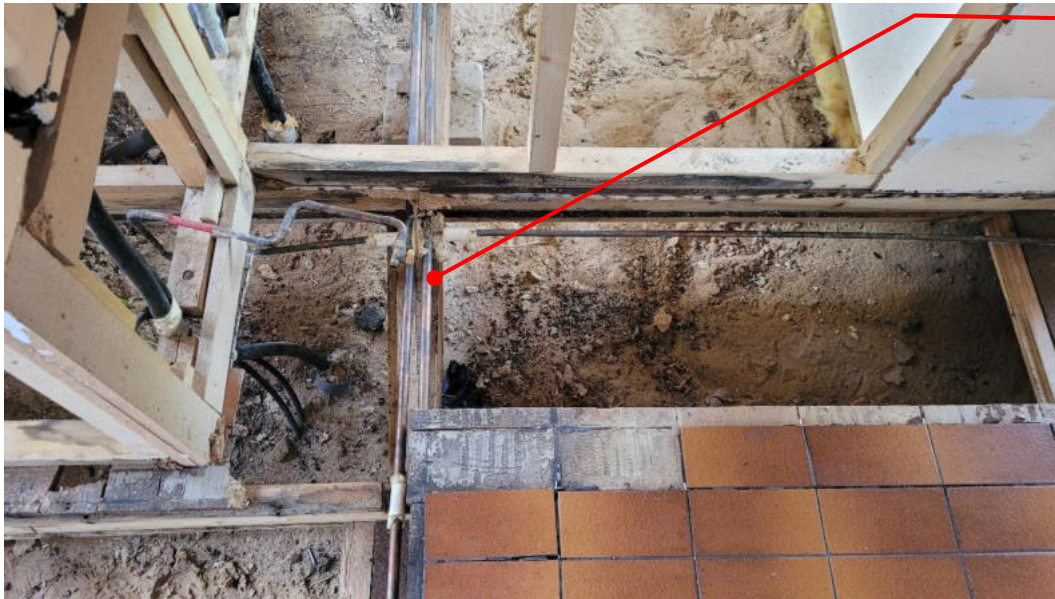
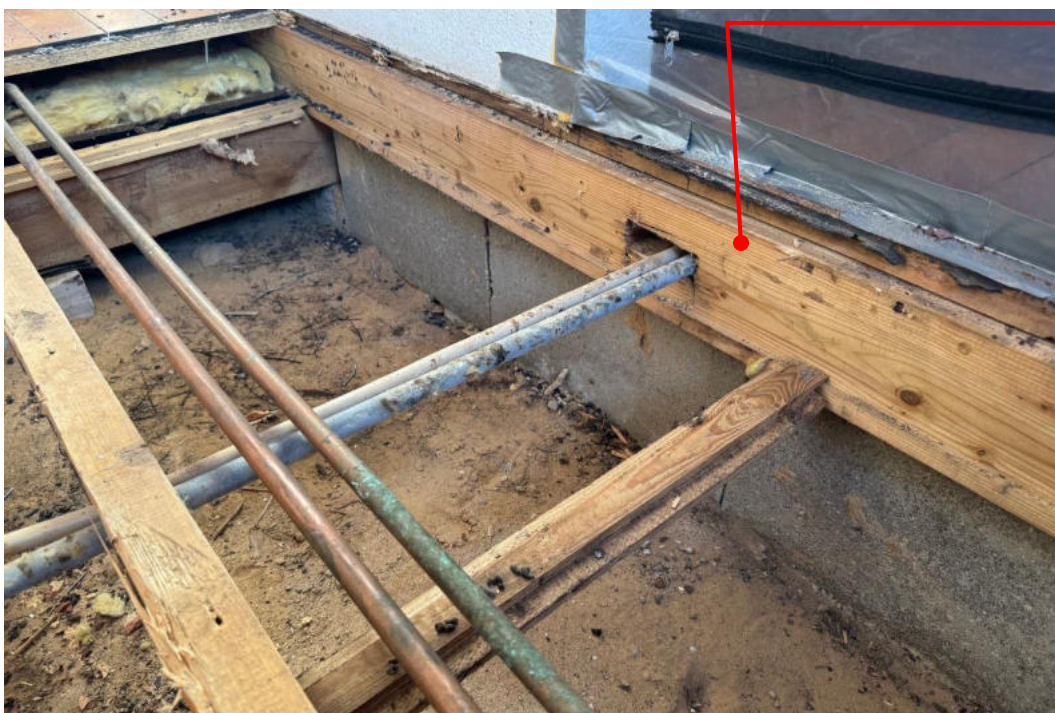
Messpunkt :  
**Holzfeuchte: 36%**

Messpunkt :  
**DIG: 31**

Flur: rechts Küche (mit Folientüre), Leitungsdurchgänge

- Wandplatten, Mineralwolle in Wand und Boden, Balken und Schwellen des Fußbodens sind erkennbar durch Nässe beschädigt.
- Die noch vorhandene Dämmung aus Mineralwolle ist gefühlt durchfeuchtet.
- Holz und Spanplatten sind durchnässt. Feuchtwerte zwischen 31 und 36% belegen die nach wie vor gegebene Durchnässung.
- Ein großflächiges fachgerechtes Entfernen der innenliegenden Dämmung und der Bodenkonstruktion ist erforderlich, um Folgeschäden zu verhindern. Dabei muß auch hier überprüft werden, ob sich Holzpilz bzw. Schwamm gebildet hat.

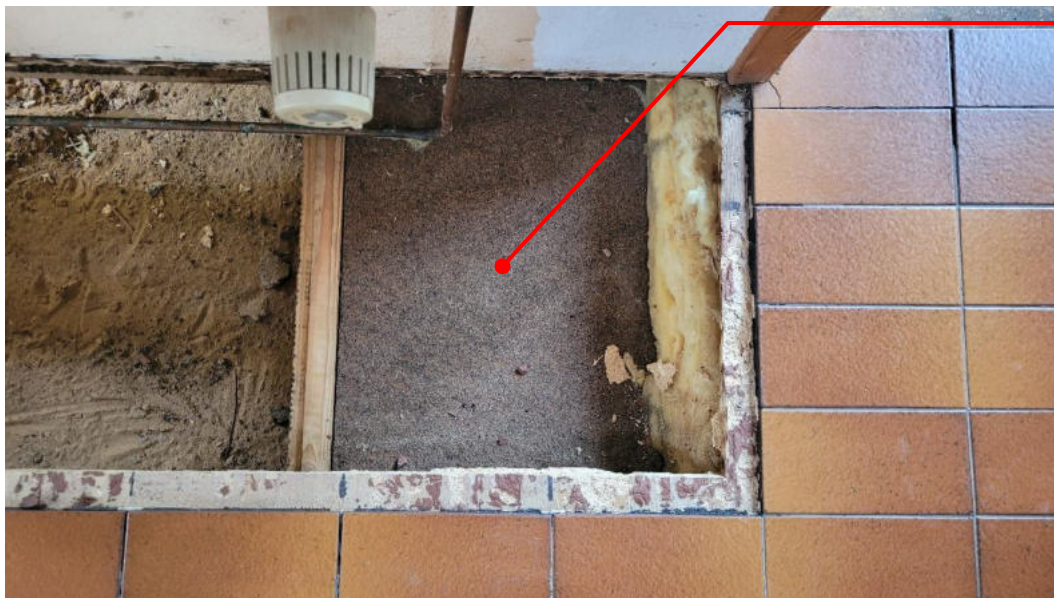
Messpunkt  
Bodenplatte:

**DIG: 31**

Flur: Garderobe / Heizkörper

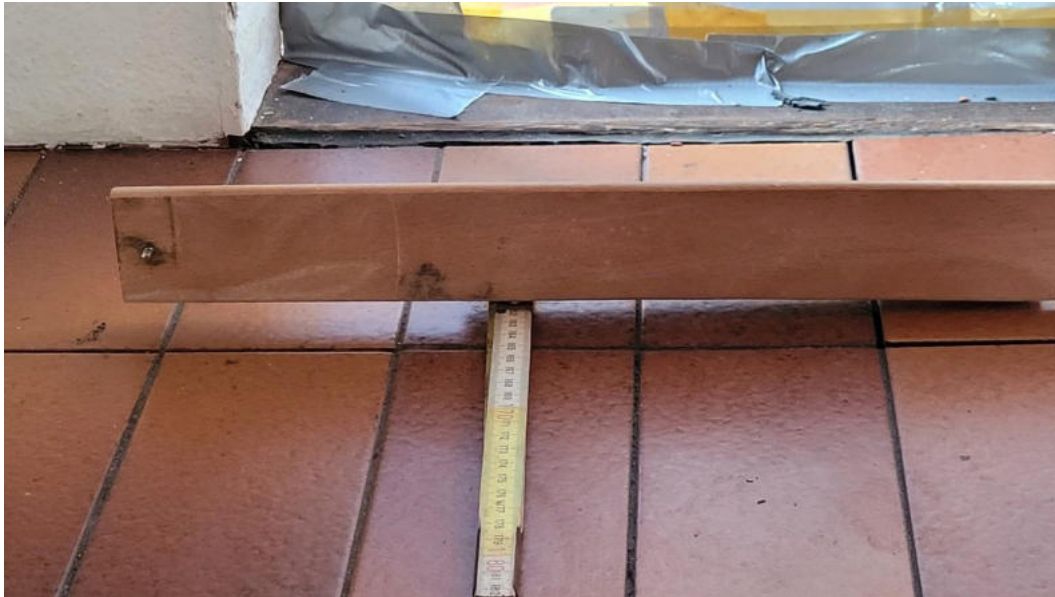
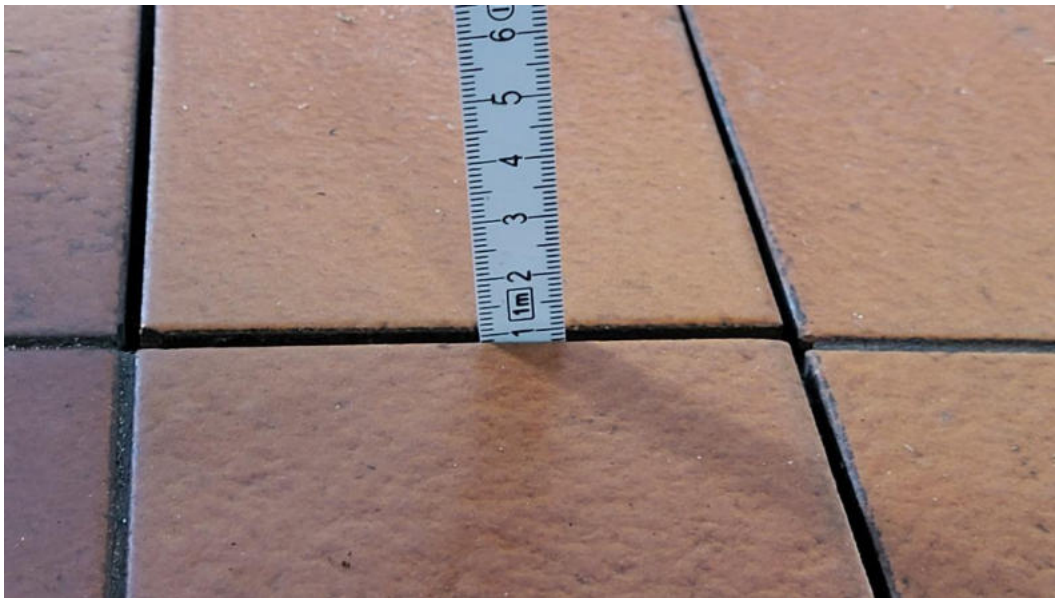
Küche: aufgewölbter Boden Nähe Flur / Rissbildung der Bodenfliesen

- Der Bodenbelag aus Fliesen weist Beschädigungen durch Brüche und gelöste Fliesen auf. Dies soll erst während und nach dem Wasserschaden aufgetreten sein.
- Eine starke Aufwölbung des Küchenfußbodens ist erkennbar. Sie beträgt nahe der Küchentüre zum Flur von der Mitte bis zu Seite (0,5 m) rund 16 mm.
- Im Übergang von der Küche zum Esszimmer wurde eine „Revisionsöffnung“ geschaffen. Sie läßt einen Blick auf das Dämm-Material und die unterste Bodenplatte zu.

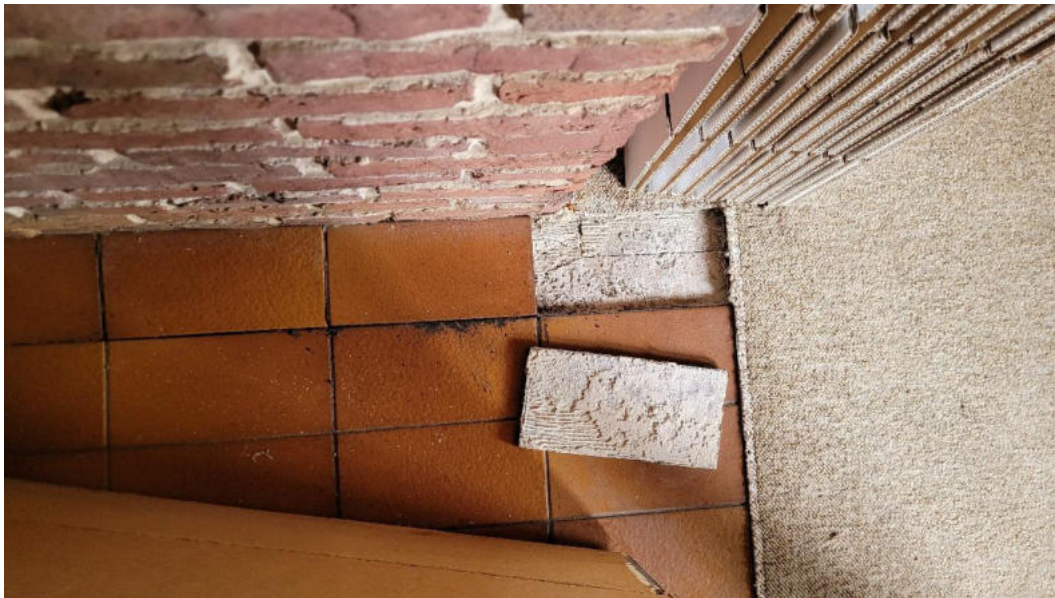
Küche: gelöste Bodenfliesen (Nähe Übergang zum Esszimmer)

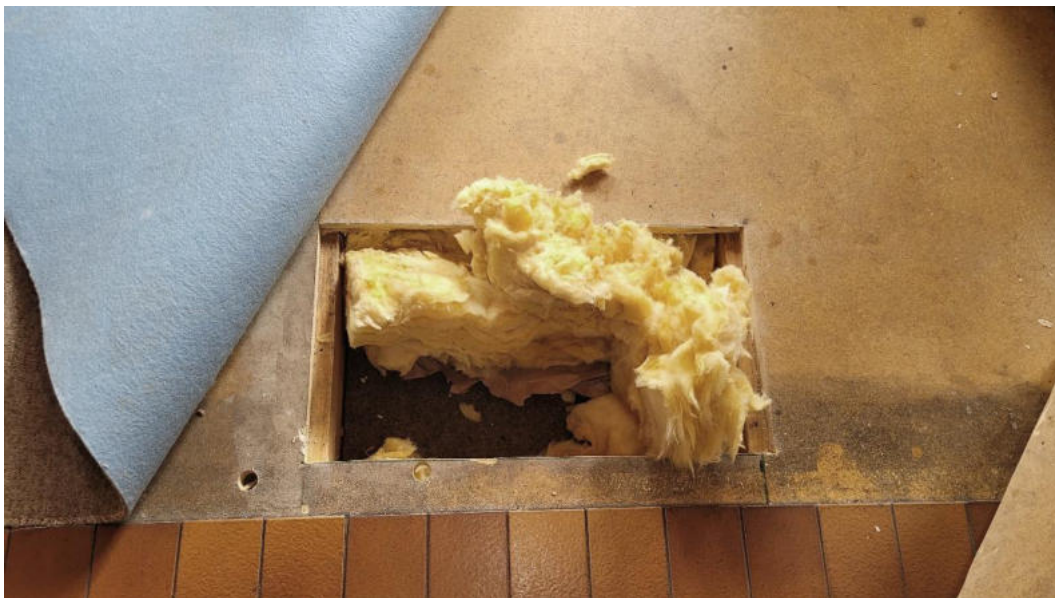
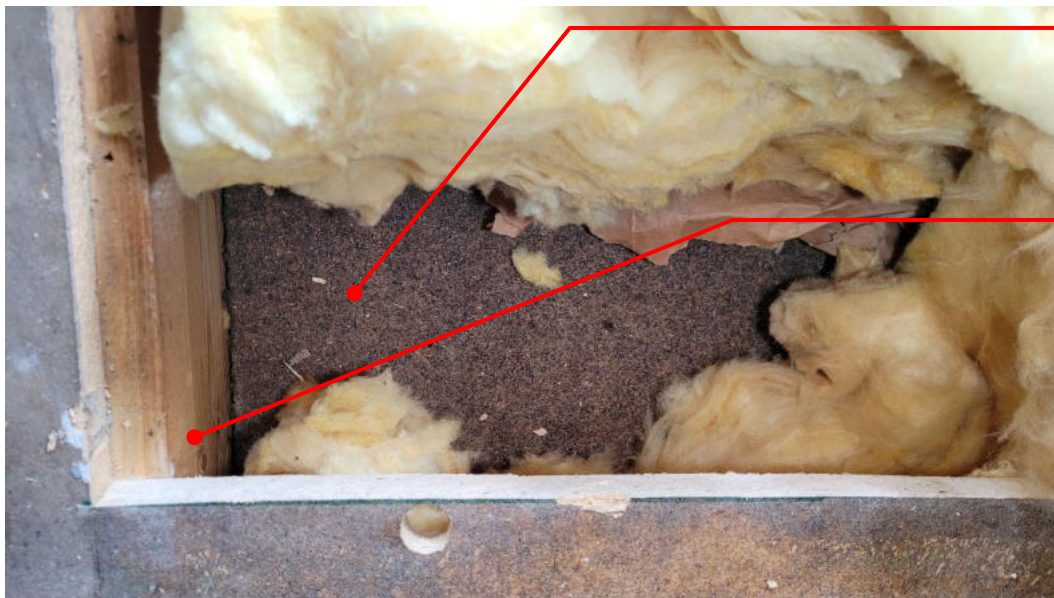
Messpunkt  
Bodenplatte:

**DIG: 28**

Messpunkt :

**DIG: 26**

Küche: „Revisionsöffnung“ zum Esszimmer

Die erkennbare Balkenlage und die Dämmplatte weisen eine stark überhöhte Feuchtigkeit auf.

Es ist nicht möglich, vom Zustand der hier erkennbaren Materialien auf den Zustand des Bodens insgesamt zu schlußfolgern. Um Folgeschäden zu vermeiden und um eine Trocknung zu ermöglichen, muß der Bodenbelag insgesamt entfernt werden.
