## GUTACHTEN

**Ortsbesichtigung am: 27.4.2026**

## **ANLASS DER MESSUNGEN / AUSKÜNFTE DER AUFTRAGGEBER:**

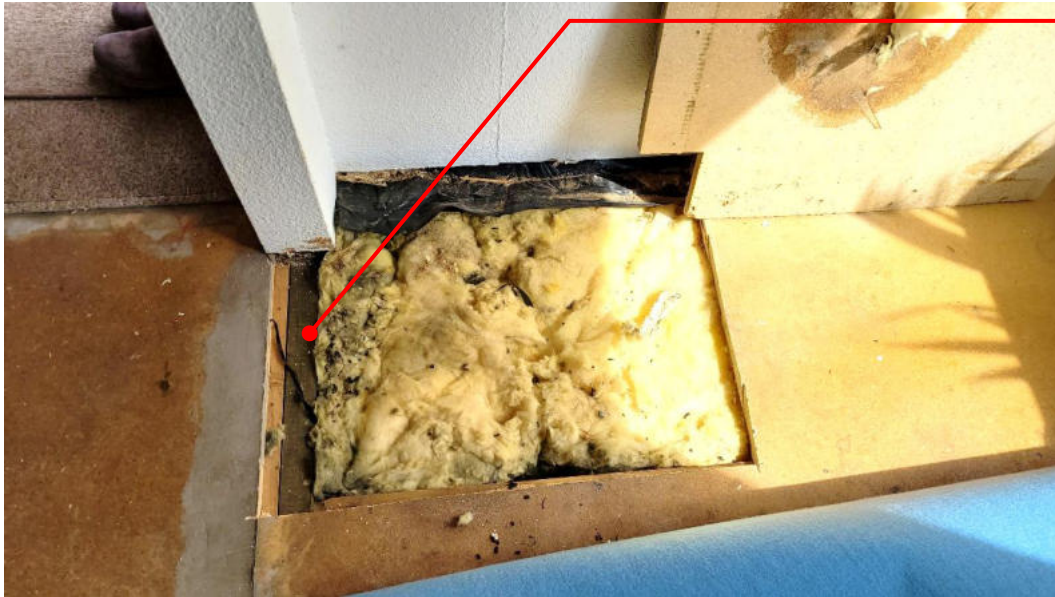
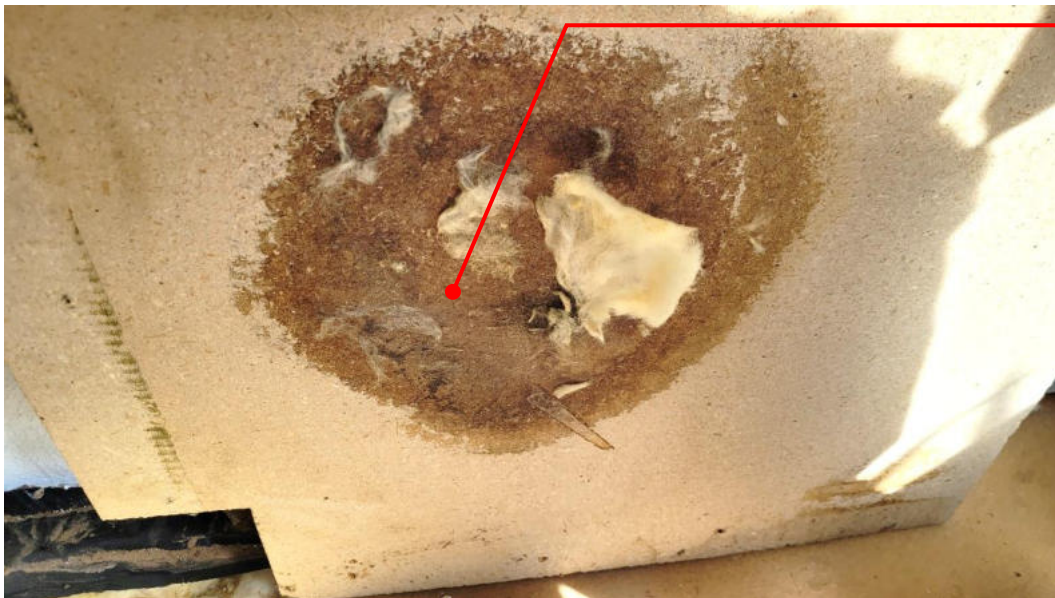
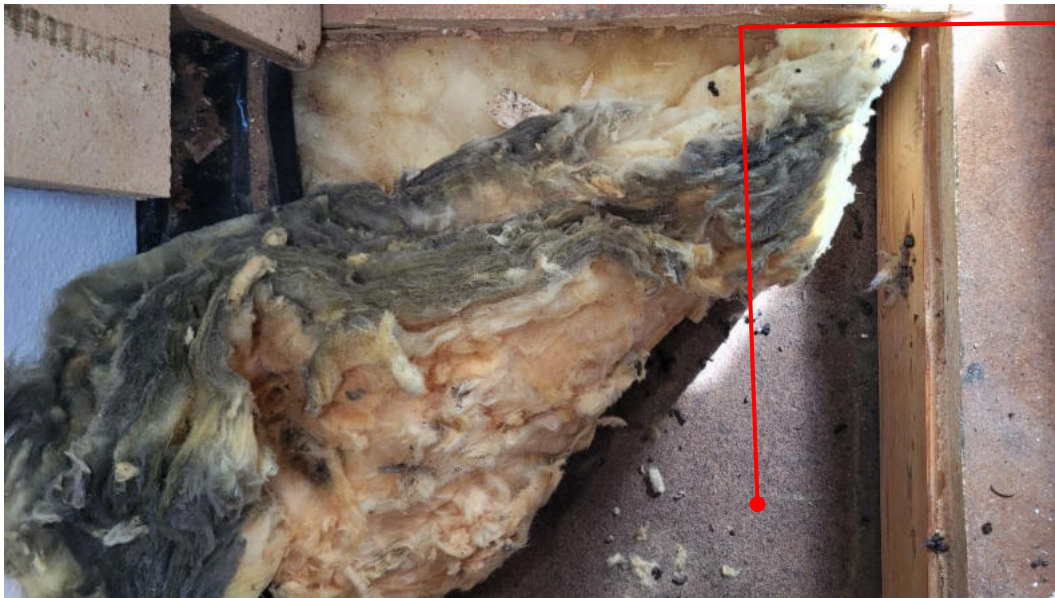
Esszimmer: Revisionsöffnung an der Wand zum Wohnzimmer

Messpunkt  
Bodenplatte:

**DIG: 29**

**DIG: 25**

**DIG: 27**

- An der Wand vom Esszimmer zum Wohnzimmer wurde eine „Revisionsöffnung“ geschaffen. Sie läßt einen Blick auf das Dämm-Material und die unterste Bodenplatte zu.

Die erkennbare Balkenlage und die Dämmplatte weisen eine stark überhöhte Feuchtigkeit auf.

Das Dämm-Material weist starke schwarze Beläge auf. Hierbei handelt es sich augenscheinlich um Schimmel.

- Um Folgeschäden zu vermeiden und um eine Trocknung zu ermöglichen, muß der Bodenbelag insgesamt entfernt werden.
