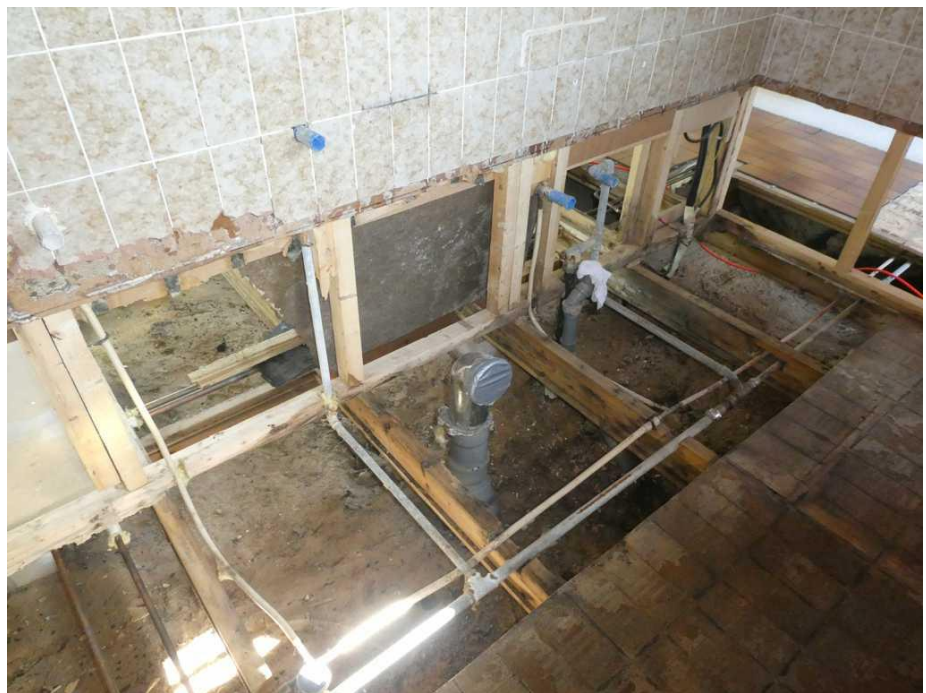
Foto 2.

Bad nach der  
Demontage

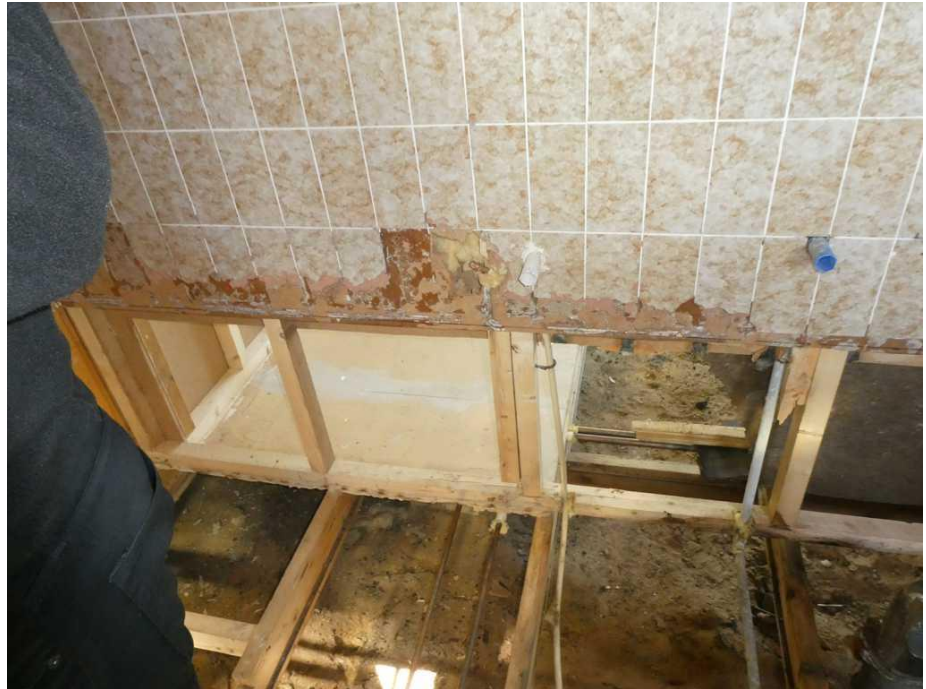
Foto 3.

Betroffene Wand

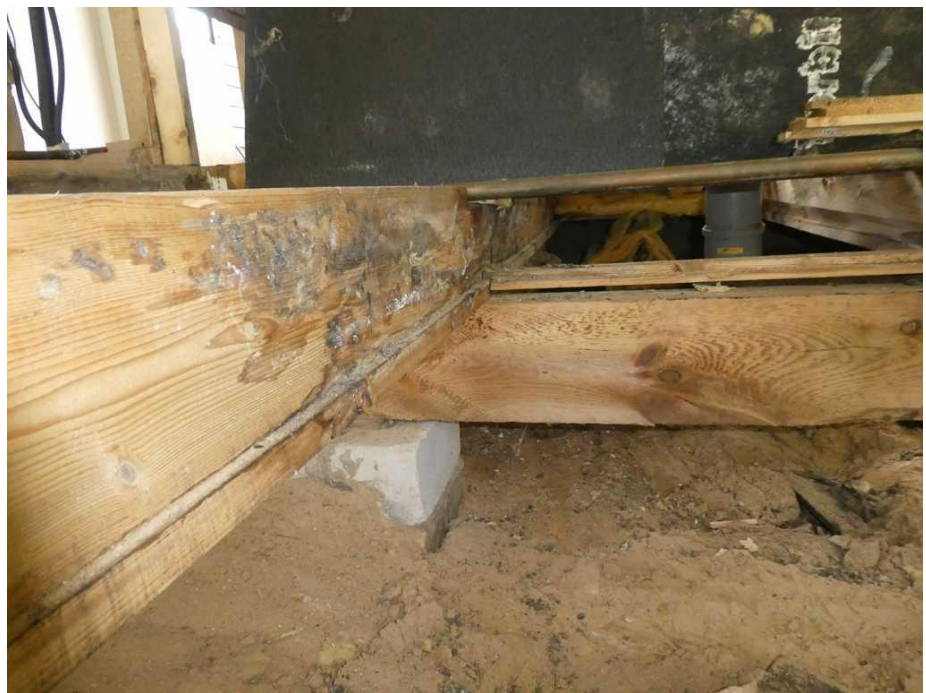
Foto 6.

Betroffene Holzbalken  
im Bereich der  
Schadenstelle mit  
klarer Abgrenzung des  
betroffenen Bereichs

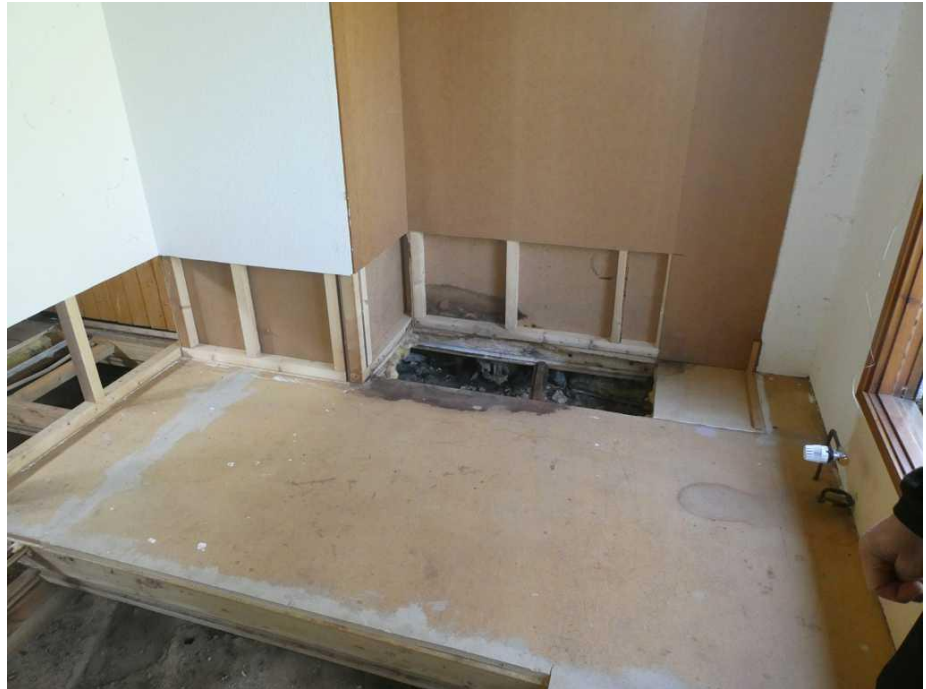
Foto 7.

Schadenstelle um den  
Schornstein

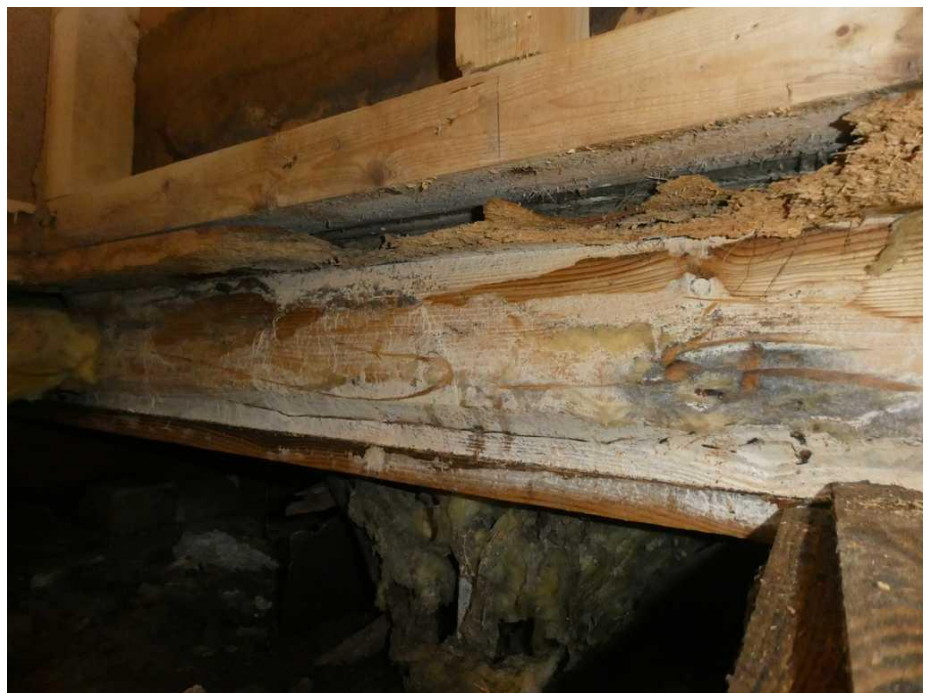
Foto 8.

Betroffener  
Holzbalken mit Mycel  
angrenzend an das  
Fundament der  
Heizung

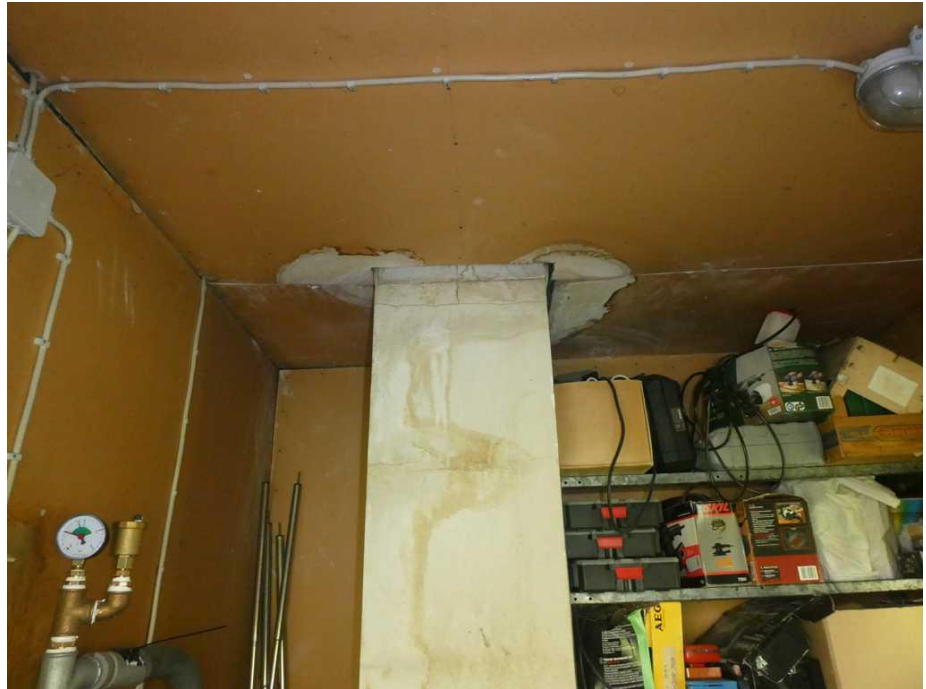
Foto 9.

Schornstein im  
Heizungsraum mit  
deutlichen  
Durchfeuchtungsschäden

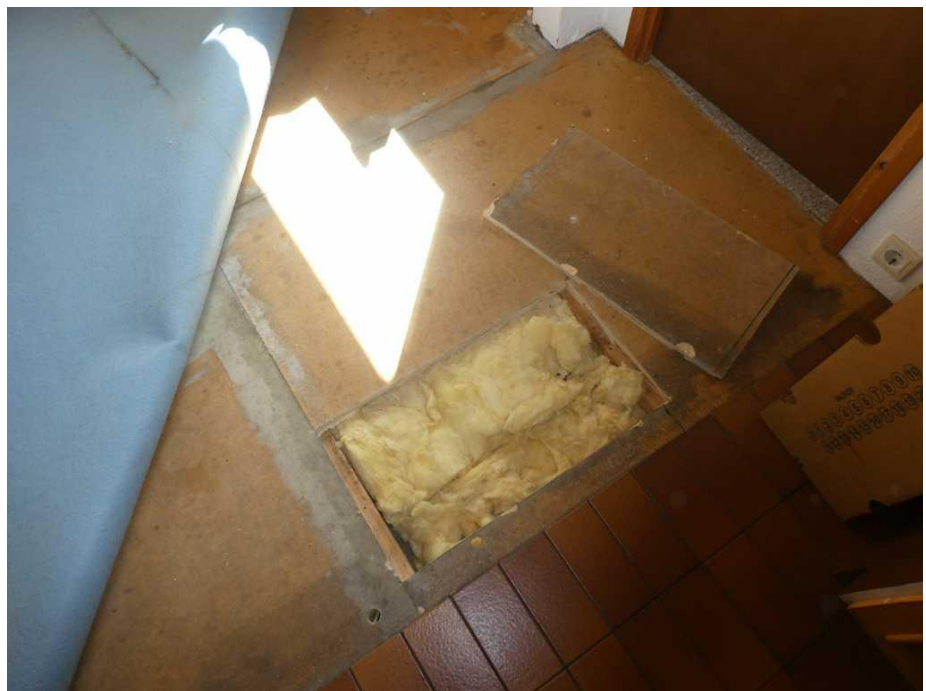
Foto 10.

Sondierungsöffnung  
an der Küche

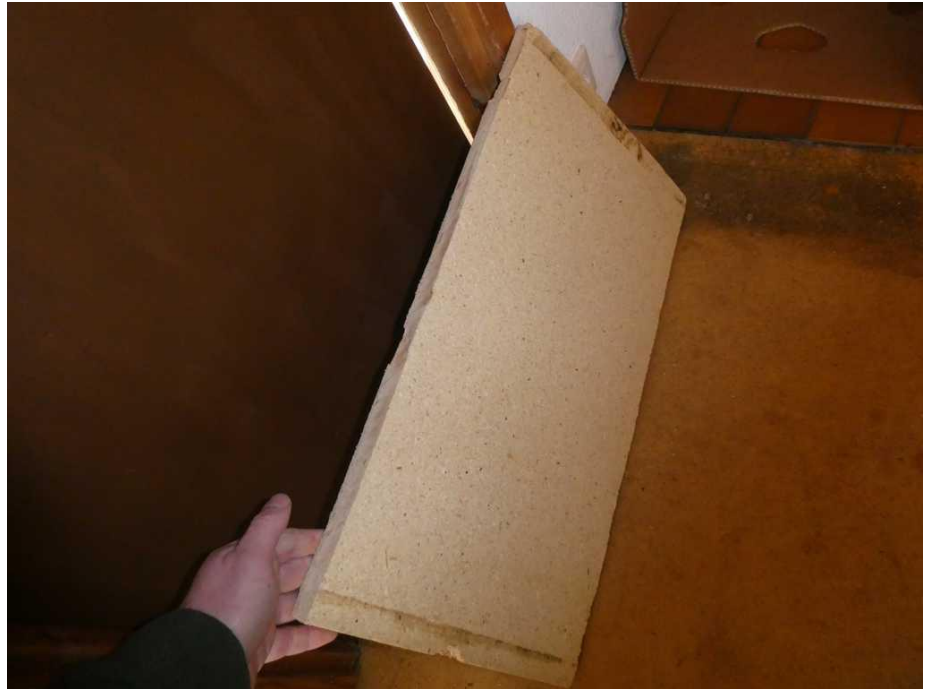
Foto 11.

Verlegeplatte von  
unten

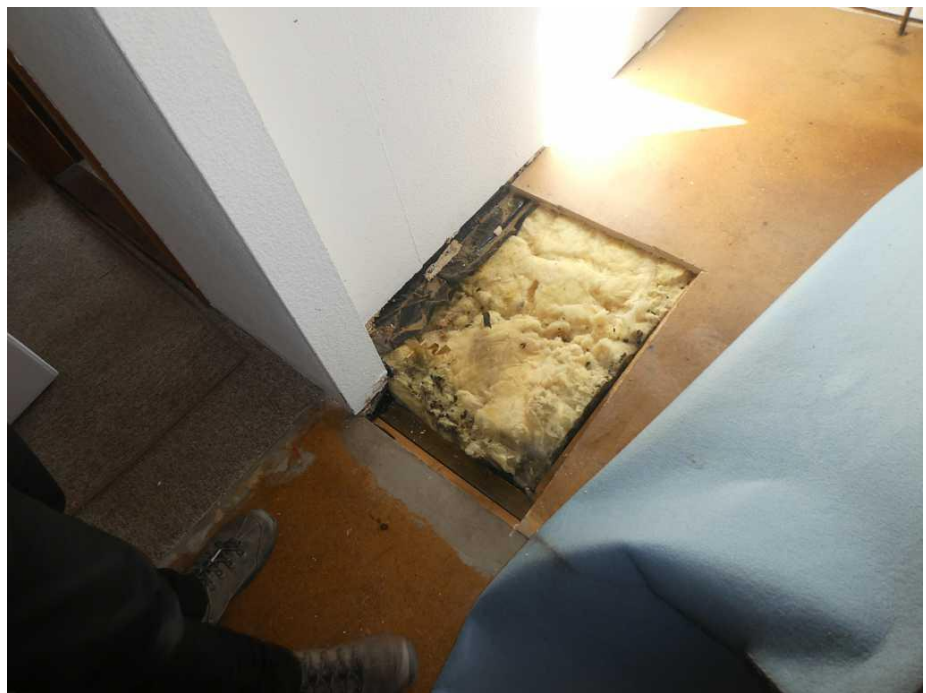
Foto 12.

Sondierungsöffnung  
im Essbereich

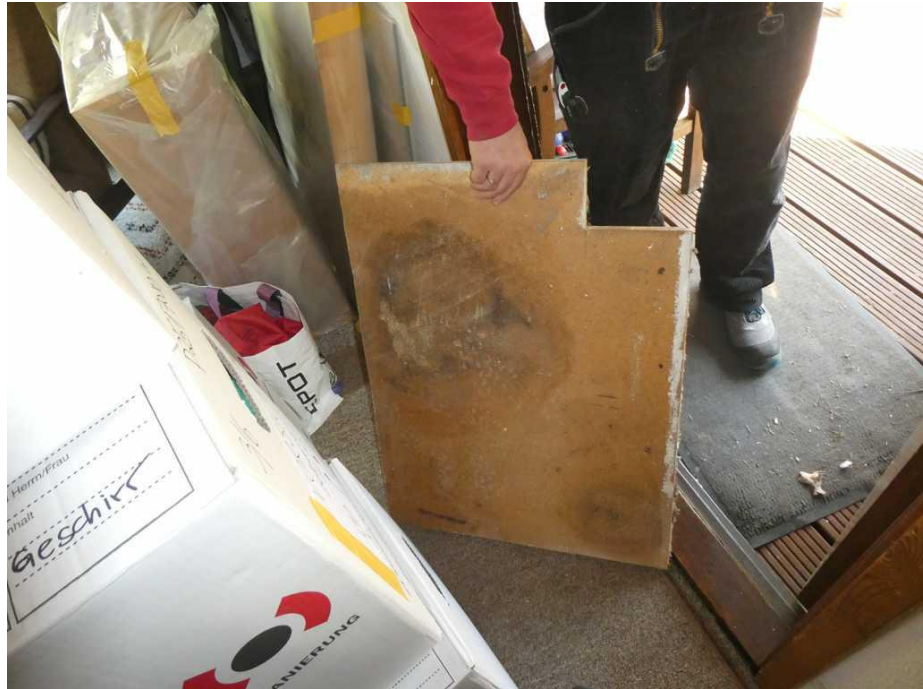
Foto 13.

Verlegeplatte mit  
Beschädigung von  
oben

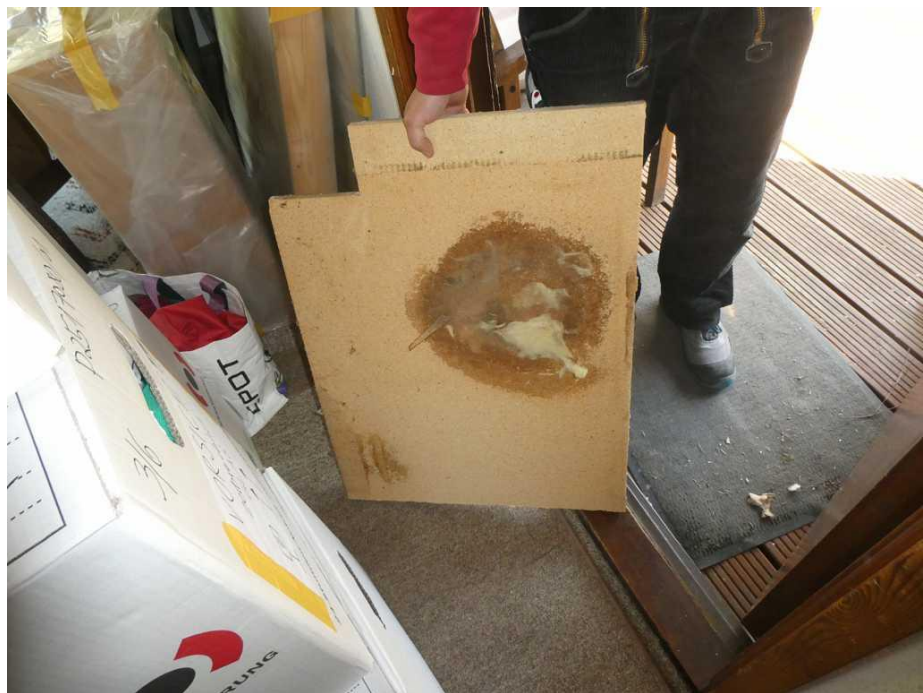
Foto 14.

Kleinerer  
Feuchtigkeitsrand an  
der Unterseite der  
Verlegeplatte

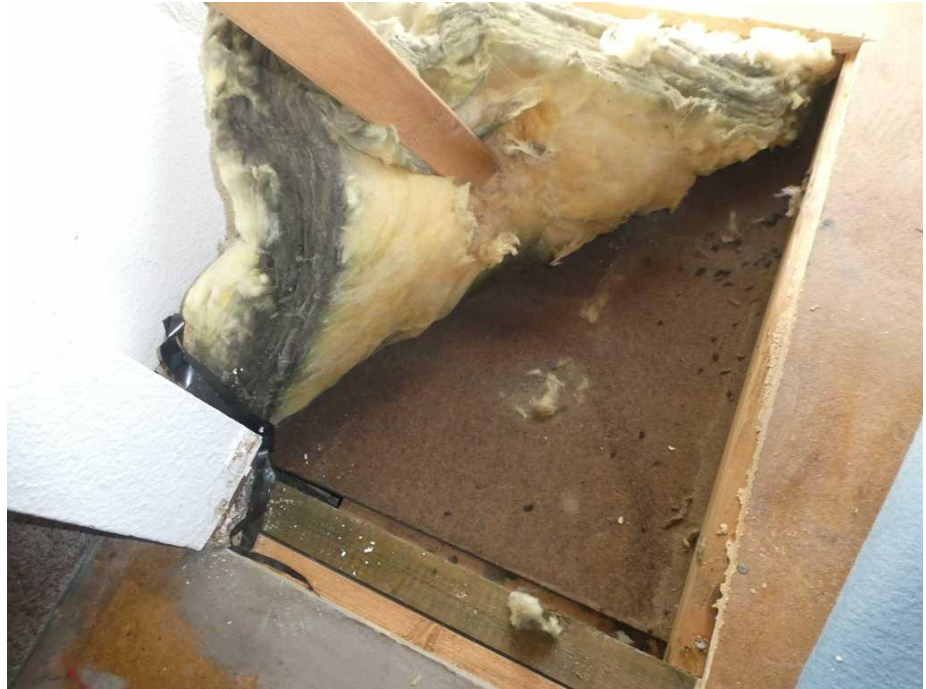
Foto 15.

Öffnung der  
Dämmung

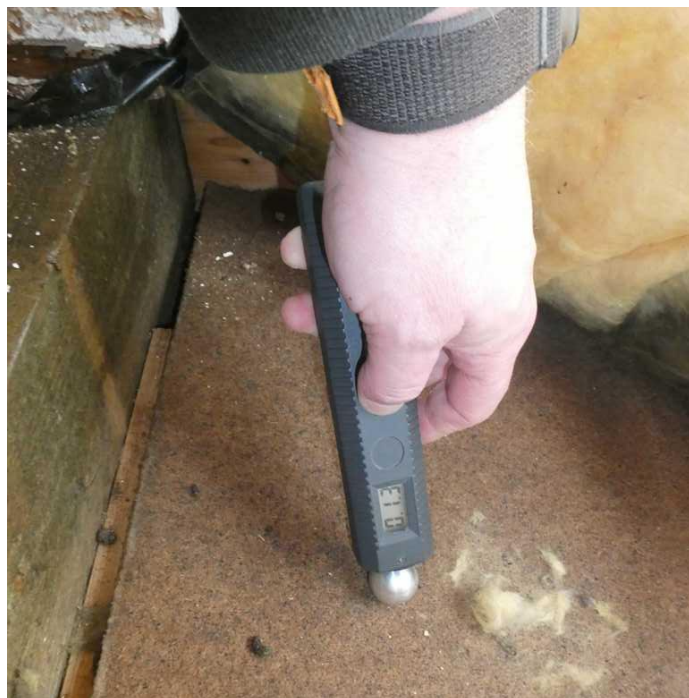
Foto 16.

Keine erhöhte  
Feuchtigkeit des  
„Einschubs“
