## GUTACHTEN

**Ortsbesichtigung am: 8.5.2026 14.00 Uhr – 17.00 Uhr**

**untersuchtes Objekt:**

Holzstraße 10

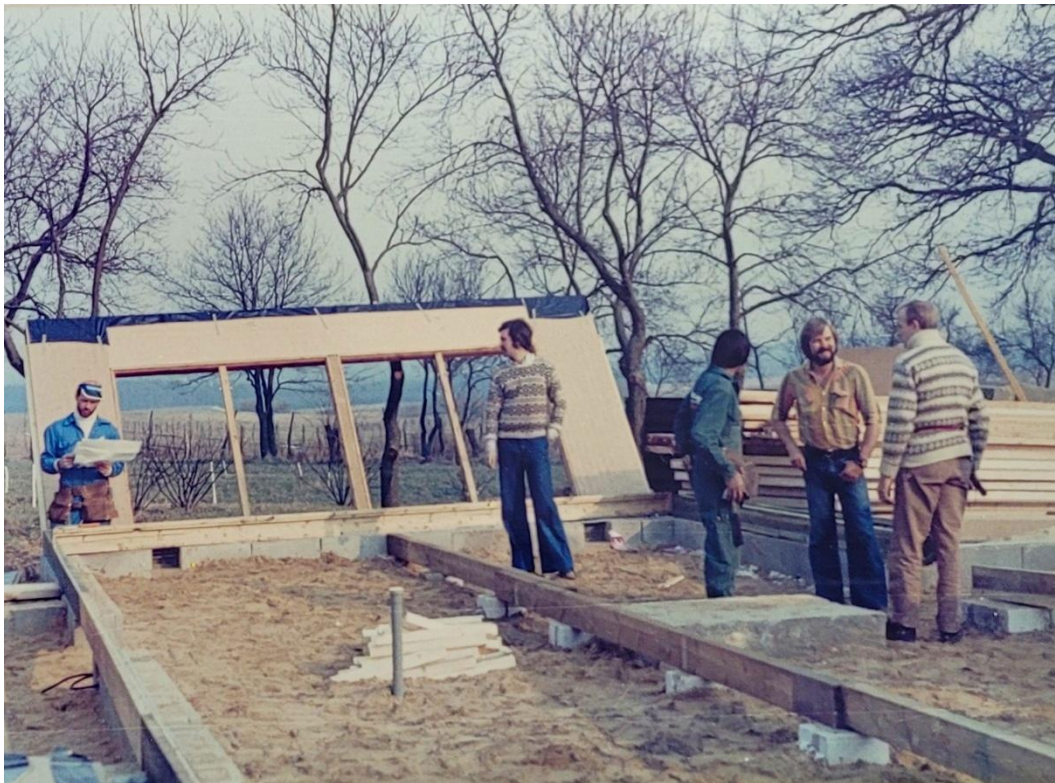
Bodenaufbau: Ringfundament mit unterster Schwelle (Foto aus der Bauphase)

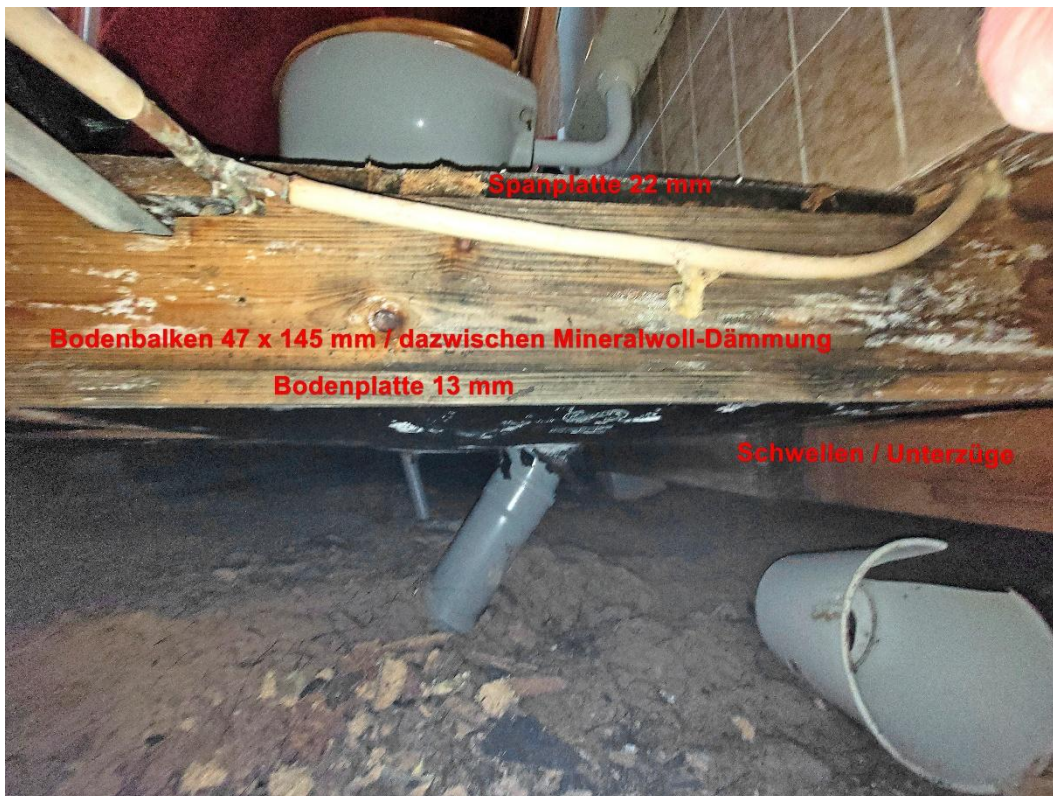
Bodenaufbau laut Statik / Baubeschreibung

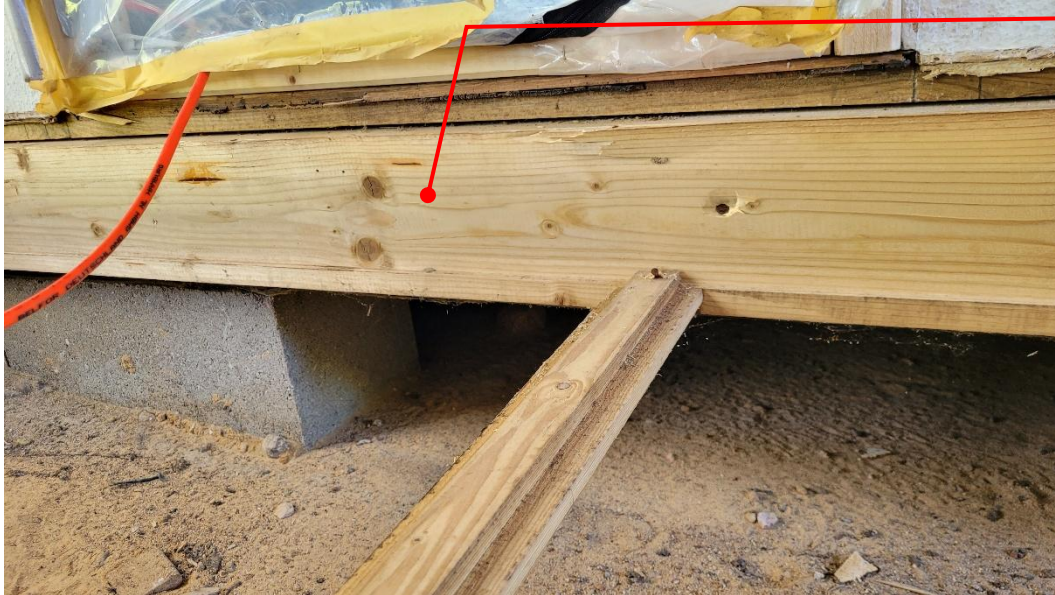
**Holzfeuchte:**  
**◀ 10%**

Geöffnete Schadensstellen: oben Zugang zum Wohn-/Esszimmer

- Die freiliegenden Balken der Bodenkonstruktion weisen 2 Monate nach Feststellung der Leckage und Abstellen der Wasserversorgung im Badezimmer keine überhöhten Feuchtwerte auf.
- Der Bodenaufbau wird aus den beiden ersten Fotos deutlich. Die unterste Balkenlage liegt auf einzelnen (Beton-) Elementen auf. Das Wasser aus dem Badezimmer konnte sich also ungehindert unter der gesamten Fläche

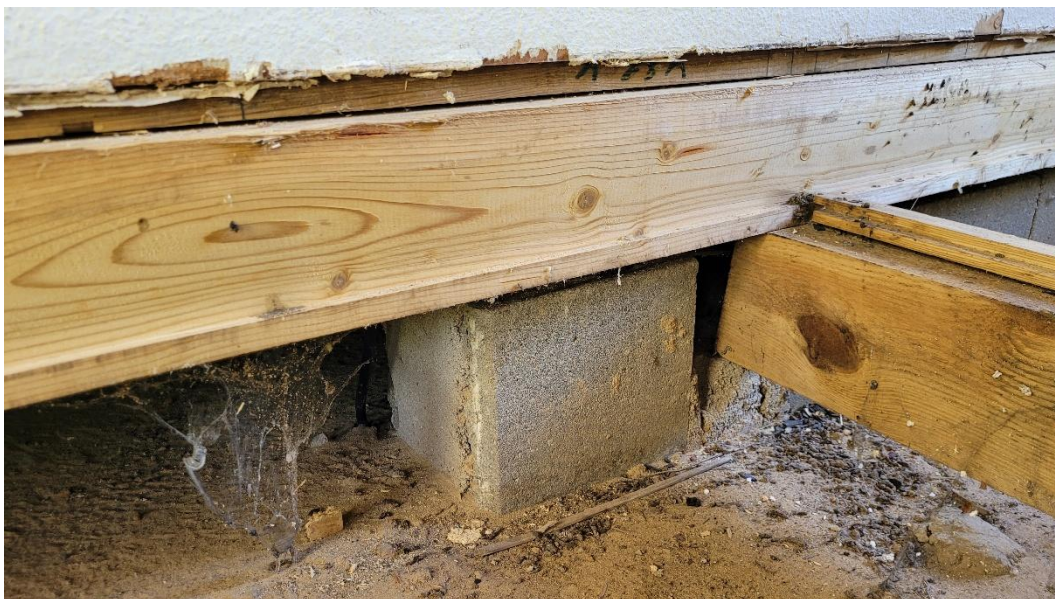
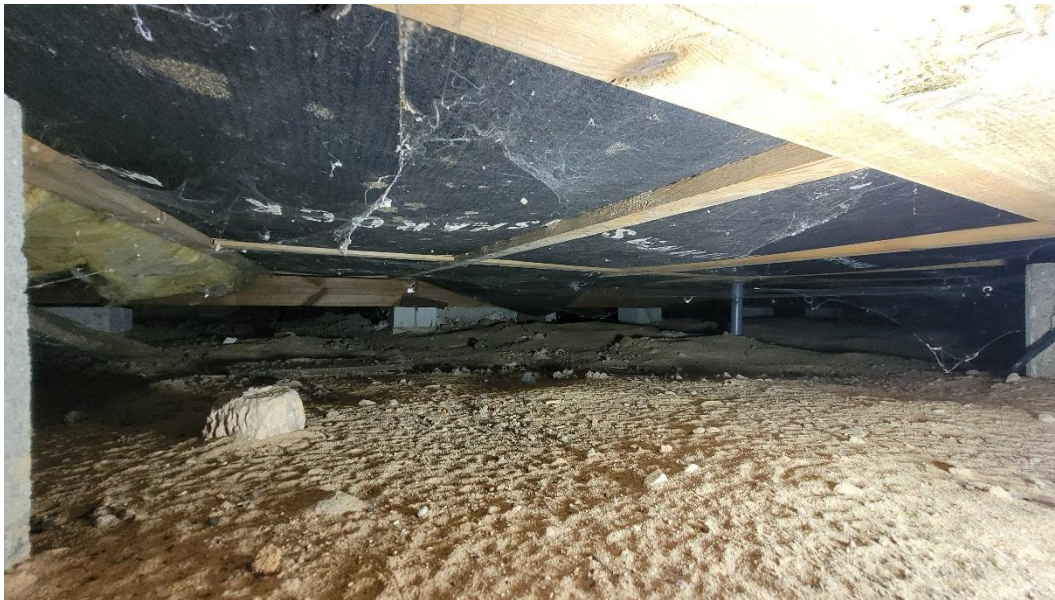
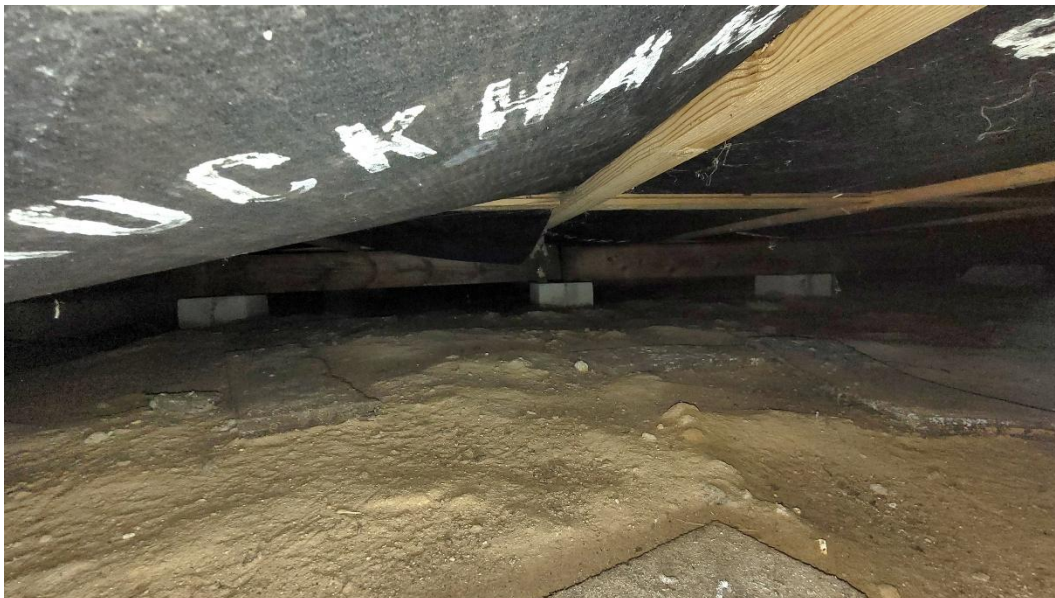
Geöffnete Schadensstellen: herabhängende Bodenplatten unter Küche / Wohnzimmer

- Die unterste Bodenplatte (bitumengetränkte Spanplatte, 13 mm stark) hat sich stellenweise gelöst, das Dämm-Material ist somit ungeschützt.

Angesichts der starken und lange anhaltenden Einwirkungszeit des Wassers kann davon ausgegangen werden, daß dies die Stabilität der Bodenplatte verringerte und sich diese wegen des durch Feuchtigkeit erhöhten Gewichts des Dämm-Materials löste.

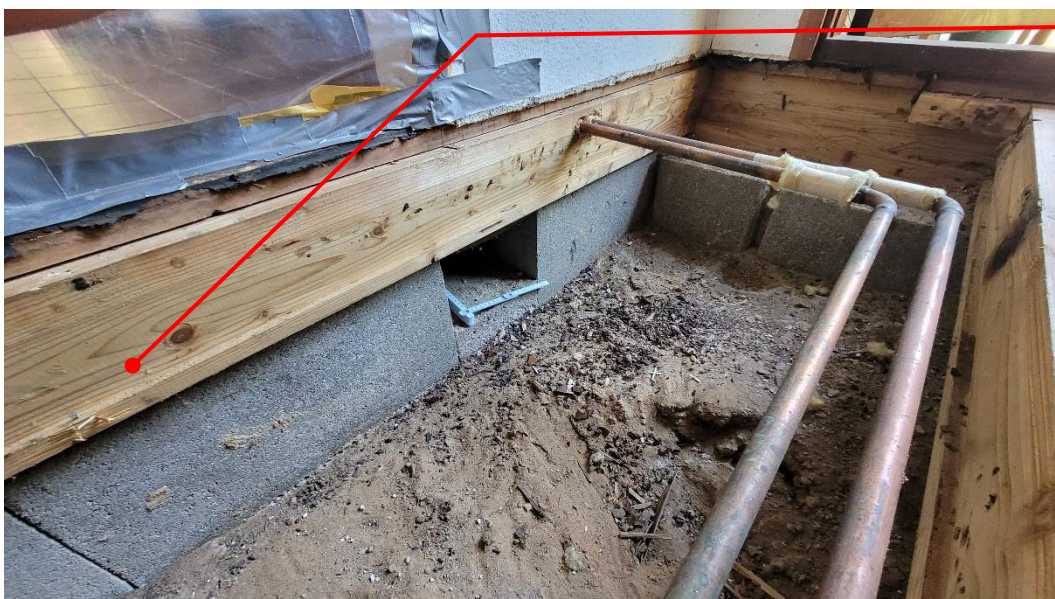
**Holzfeuchte:**  
 < 13%

Geöffnete Schadensstellen: links Zugang zur Küche

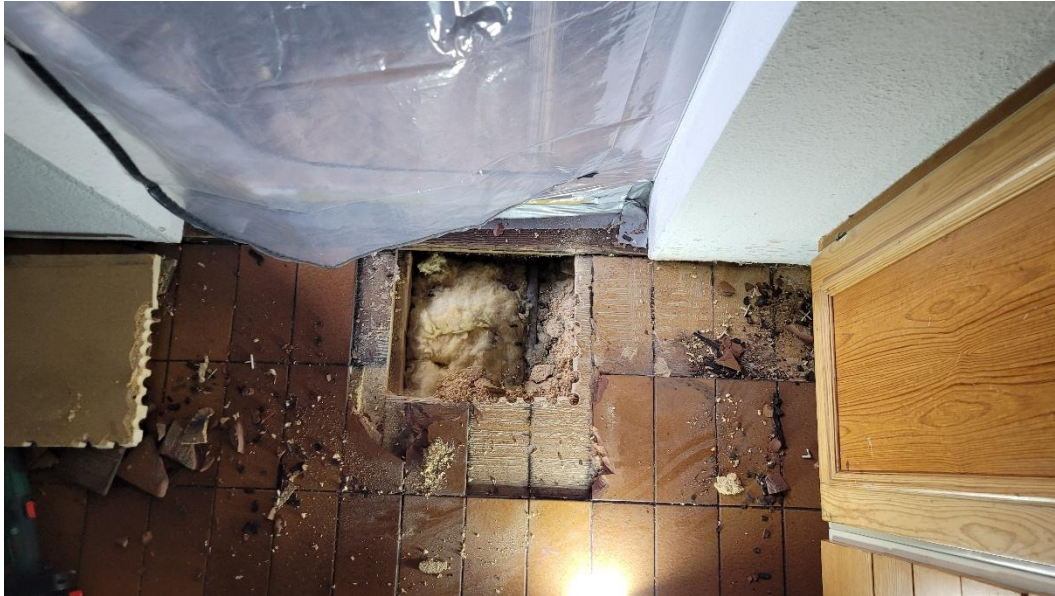
Geöffnete Schadensstellen: Küche / Folientüre zum Flur (→ siehe auch „Küche“)

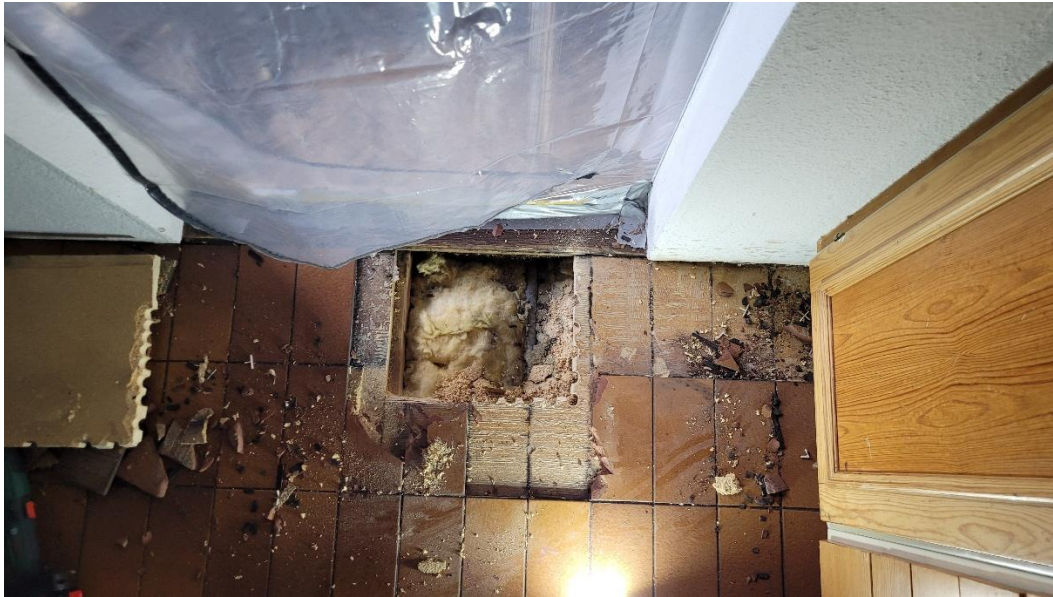
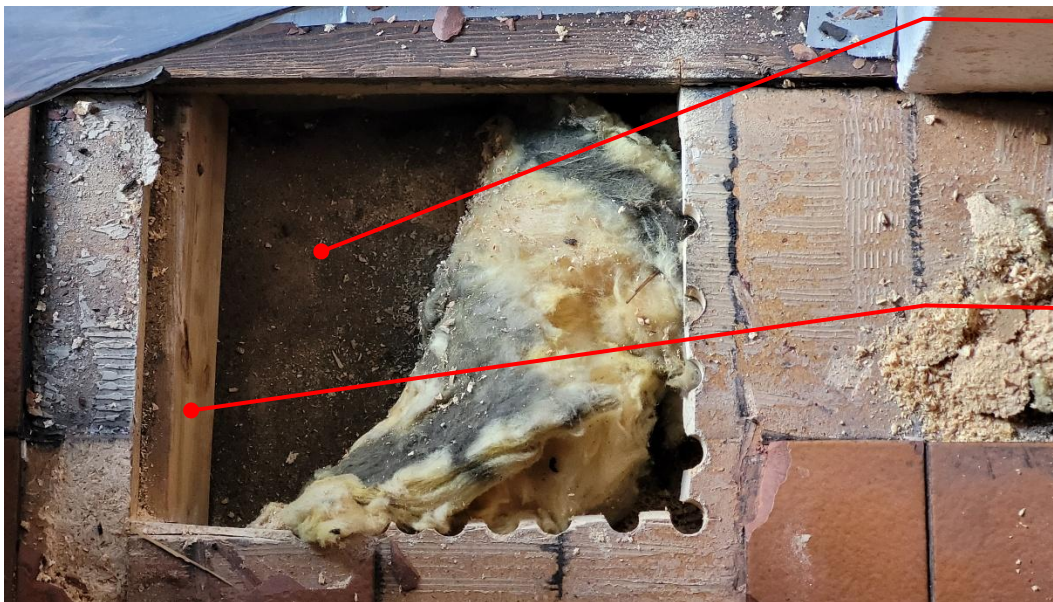
Küche: Boden zum Flur

**Holzfeuchte: 15%**

**Holzfeuchte: 11%**

- Die freiliegenden Balken der Bodenkonstruktion weisen 2 Monate nach Feststellung der Leckage und Abstellen der Wasserversorgung im Badezimmer keine überhöhten Feuchtwerte auf. Die Feuchtigkeit der Bodenplatte ist mit 15% (noch) hoch
- Das Dämm-Material (Mineralwolle) ist auf der Unterseite schwarz verfärbt. Hierbei kann sich um Schimmel handeln, der sich aufgrund der Durchfeuchtung bildete.

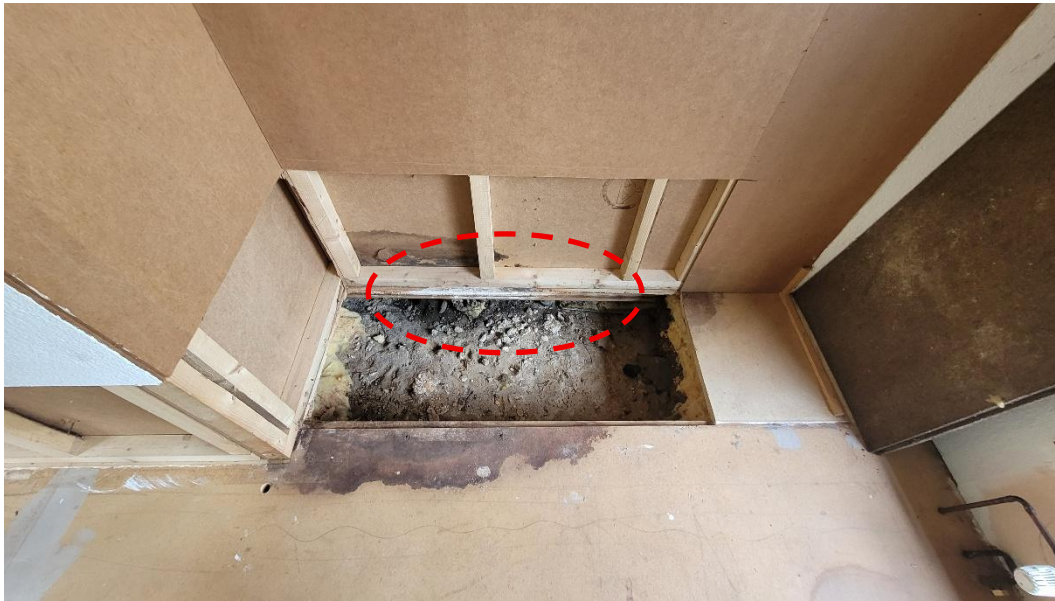
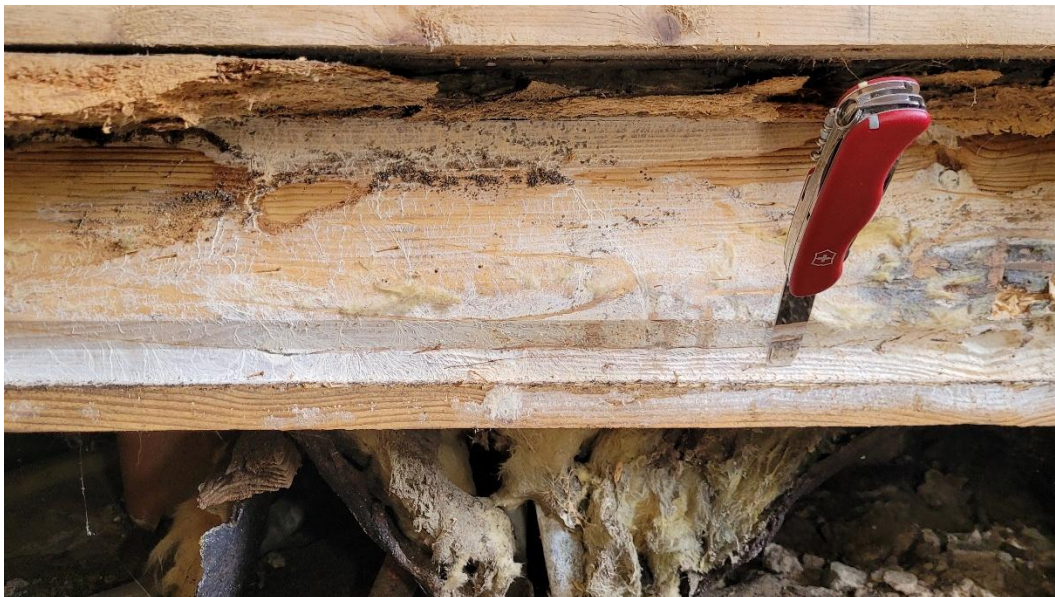
Schlafzimmer: Balken zum Heizungsraum

- Der Balken unter der Wand zum Heizungsraum wurde zwischenzeitlich von der Firma Belfor zumindest auf der Sichtseite zum Schlafzimmer abgeschliffen. Die Holzfeuchtigkeit ist mit 23% immer noch deutlich überhöht.
- Der Zustand der Balkenunterseite und der Oberseite konnte nicht überprüft werden. Die Rückseite des Balkens hat nach wie vor einen Schimmel / Pilzbelag. Die Feuchte ist ebenfalls stark überhöht.

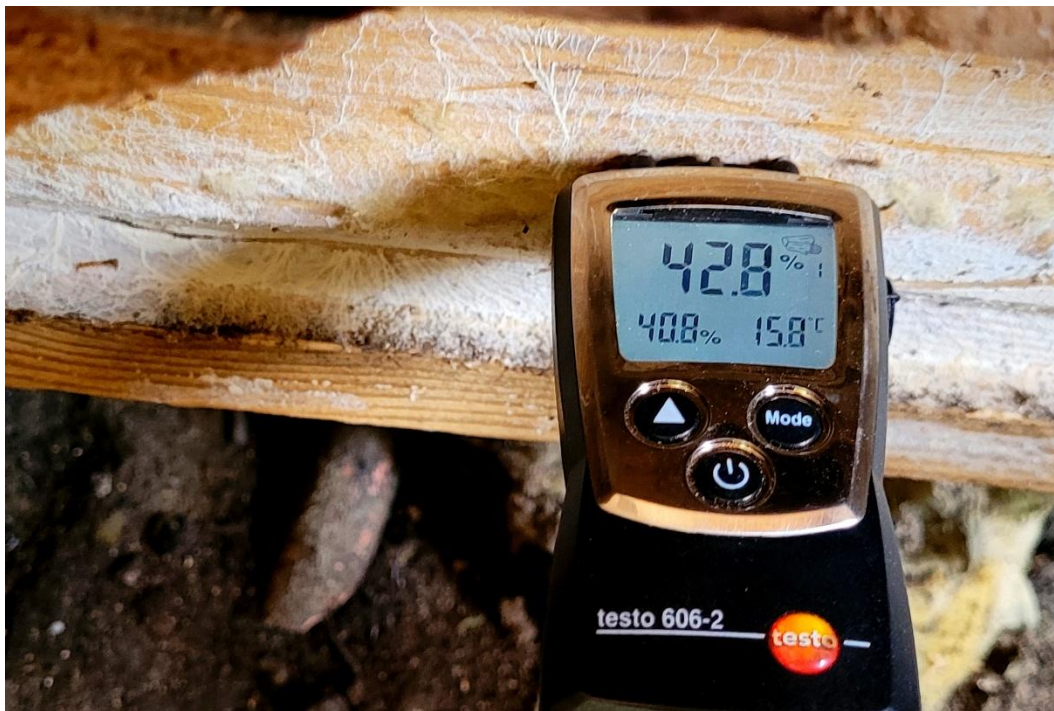
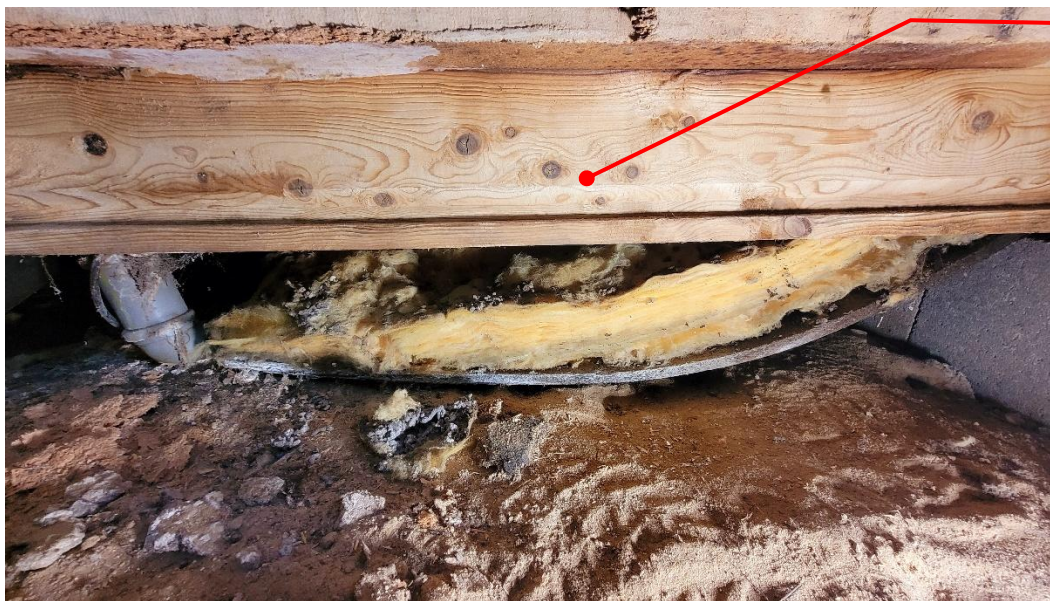
Schlafzimmer: (Messung vom 27.4.2026), aktuell (8.5.): 23%

Messpunkt :  
**Holzfeuchte: 23%**

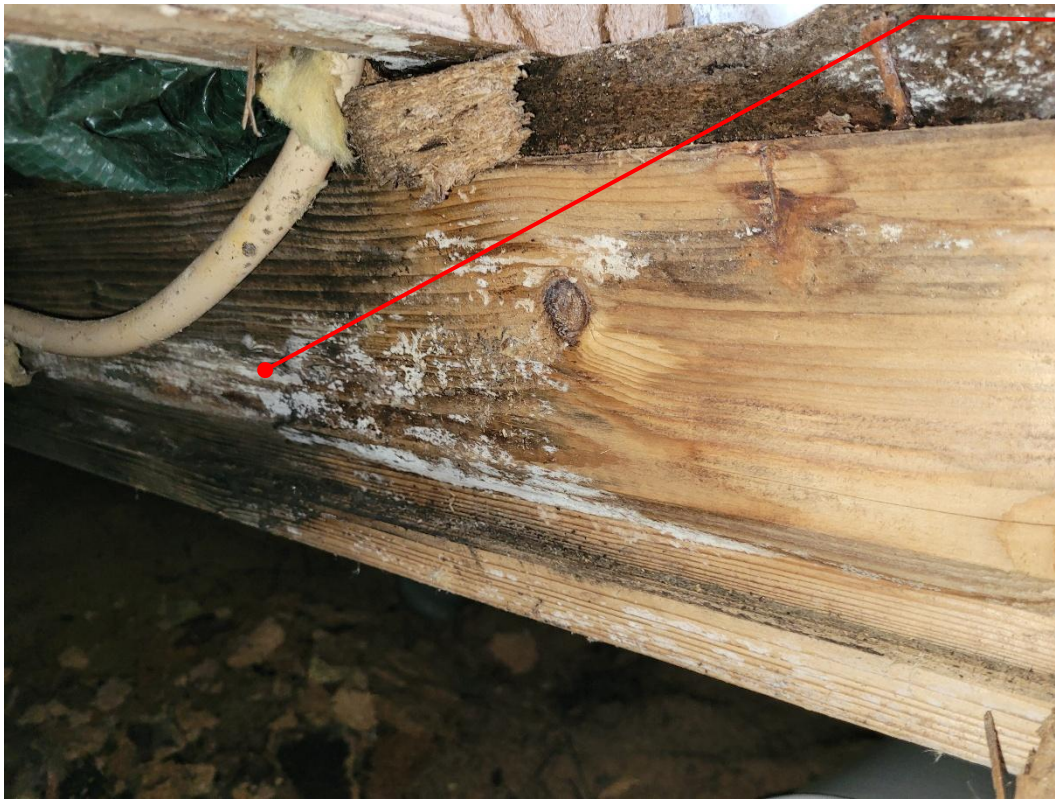
Messpunkt :  
**Holzfeuchte: 28%**

Schlafzimmer: Balkenrückseite von Bad aus fotografiert

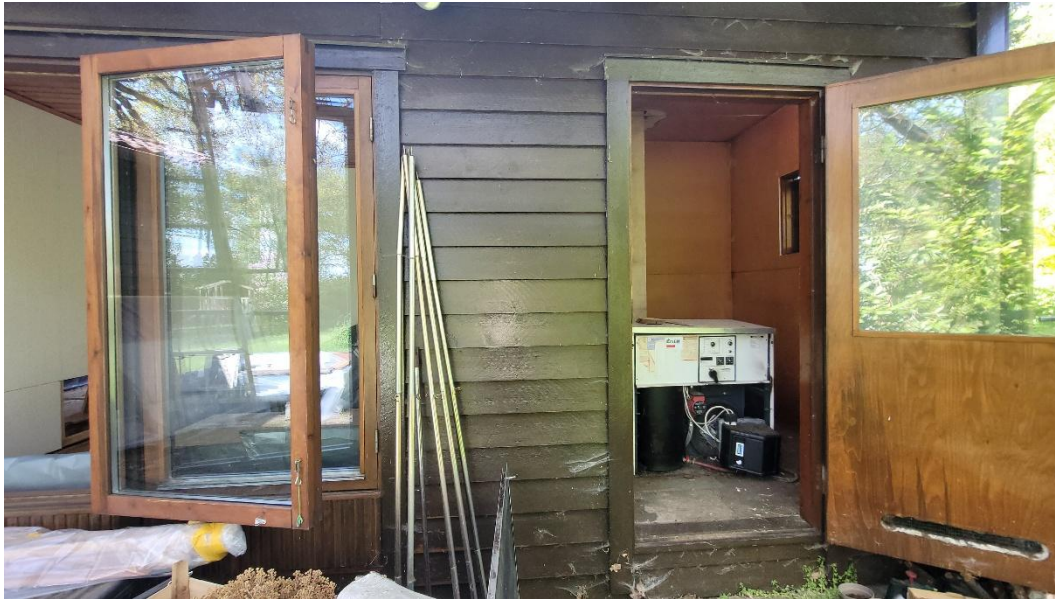
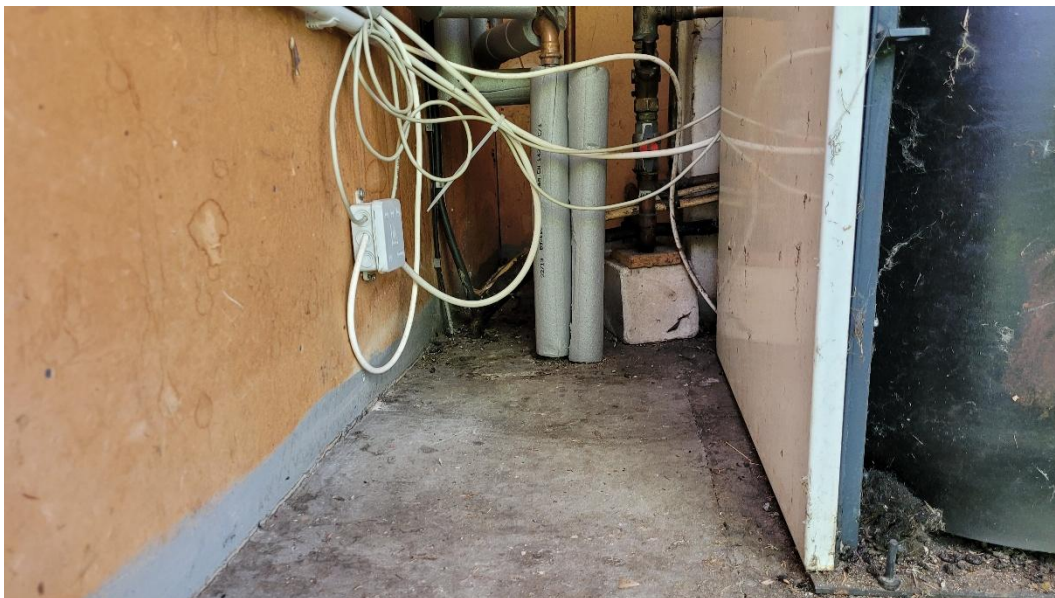
Heizungsraum: links Schlafzimmer (-wand)

- Boden und Wände des Heizungsraumes weisen keine überhöhte Feuchtigkeit auf.
- Schornstein und Deckenverkleidung weisen starke Spuren eines Feuchteschadens auf. Da die Verkleidung des Schornsteins und die Deckenverkleidung jedoch trocken bzw. kaum überhöht war, muß es sich

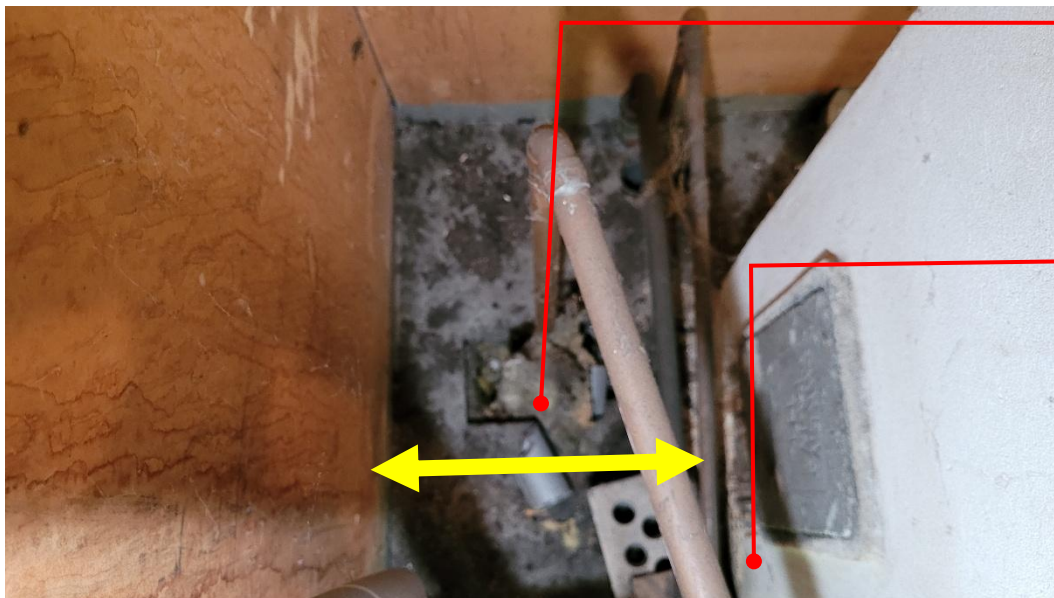
**DIG: 23**

**DIG: 29**

Heizungsraum: Abstand Schlafzimmerwand – Schornstein ca. 40 cm, zum Balken ca. 45 cm

- Der Schornstein (➔ vergl. auch das Foto aus der Bauphase) steht auf einem Betonsockel. Zwischen Schornstein und dem beschädigten Balken im Schlafzimmer, auf dem die Wand zwischen Schlafzimmer und Heizungsraum steht) besteht ein Abstand von ca. 45 cm.

Es gibt keine Hinweise darauf, daß Wasser aus dem Schornstein ausgetreten und in diesen Balken eingedrungen wäre.

- Aufgrund der Haus- / Bodenkonstruktion (➔ „Flur“) kann vielmehr davon ausgegangen werden, daß sich das Wasser aus dem Badezimmer bis hierher ausgebreitet hat. Die Entfernung zwischen der Leckage im Badezimmer und diesem Balken beträgt weniger, als 4 Meter.

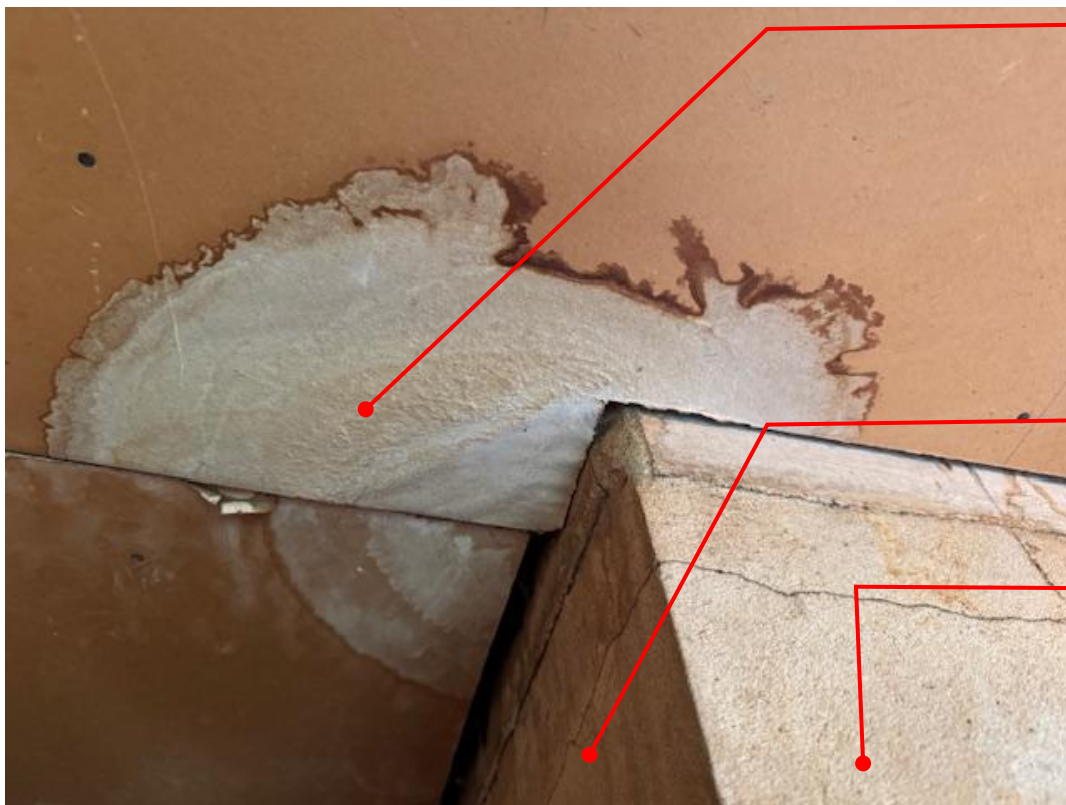
**DIG: 21**

**DIG: 29**

**DIG: 26**

Heizungsraum: Schornstein, Raumdecke

hier um die Spuren eines früheren Schadens handeln, der offensichtlich bereits behoben wurde.

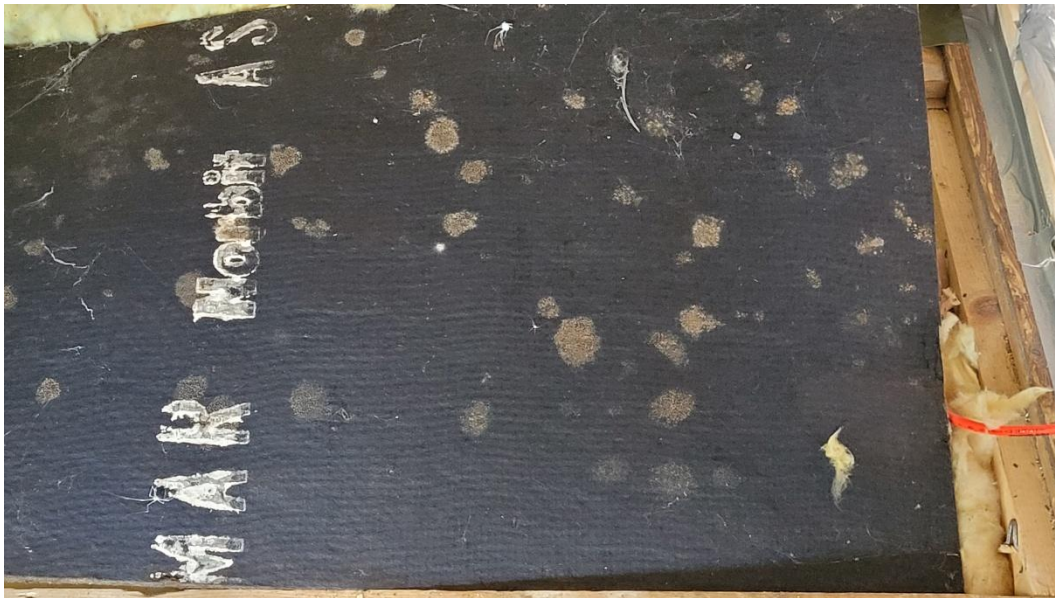
Wohnzimmer: Unterseite der Bodenplatte (Schimmelbefall)

- Die freiliegenden Balken der Bodenkonstruktion und die Bodenplatte weisen 2 Monate nach Feststellung der Leckage und Abstellen der Wasserversorgung im Badezimmer keine deutlich überhöhten Feuchtwerte auf. Die unterste Bodenplatte (bitumengetränkte Spanplatte, 13 mm stark, hat sich stellenweise gelöst, das Dämm-Material ist ungeschützt.
- Trocknungsränder an der Wand zur Küche weisen auf einen (früheren?) Feuchteschaden hin.
