## GUTACHTEN

Holzstraße 10

29584 Himbergen

Hamburg, den 14.7.2026

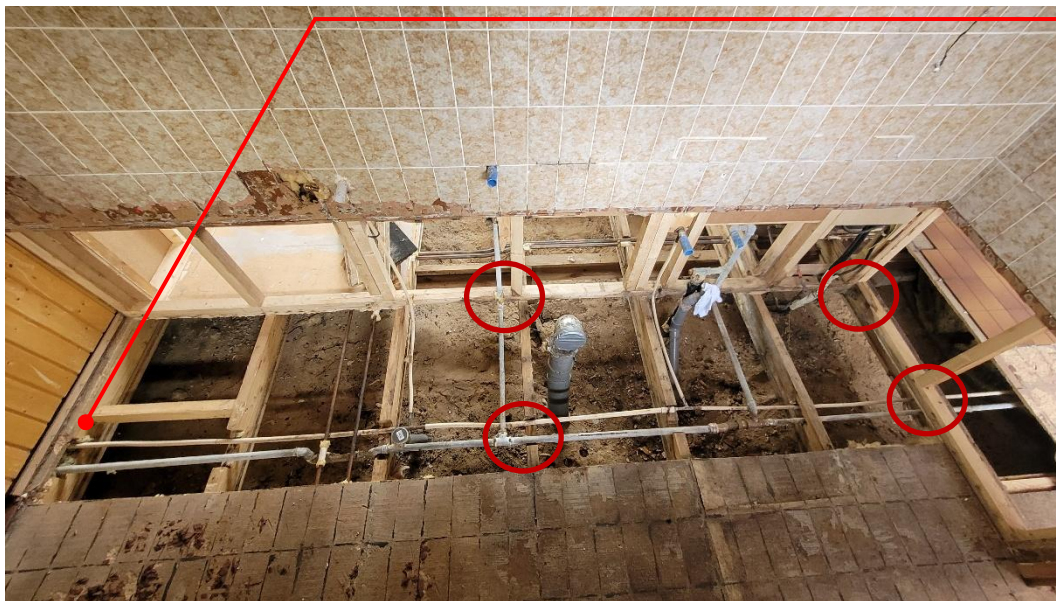
**Holzfeuchte: 35%**

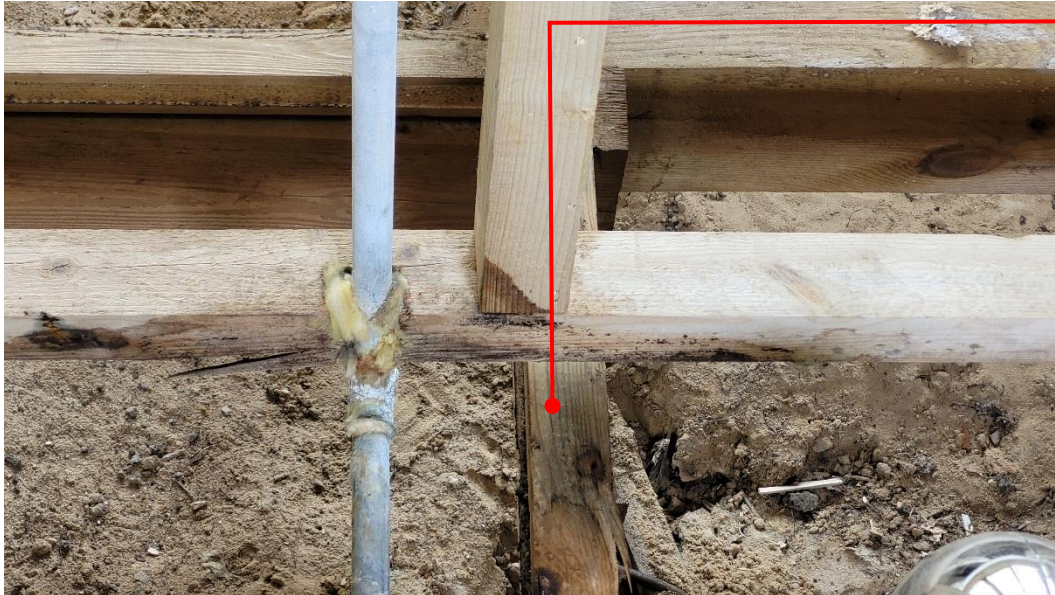
Messpunkt :  
**Holzfeuchte: 31%**

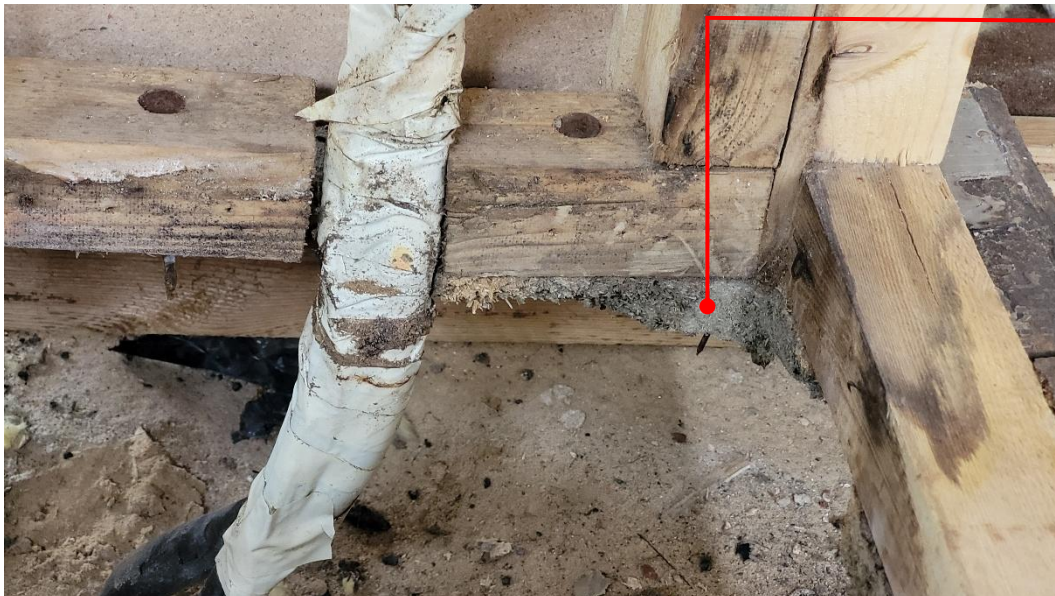
Messpunkt :  
**Holzfeuchte: 34%**

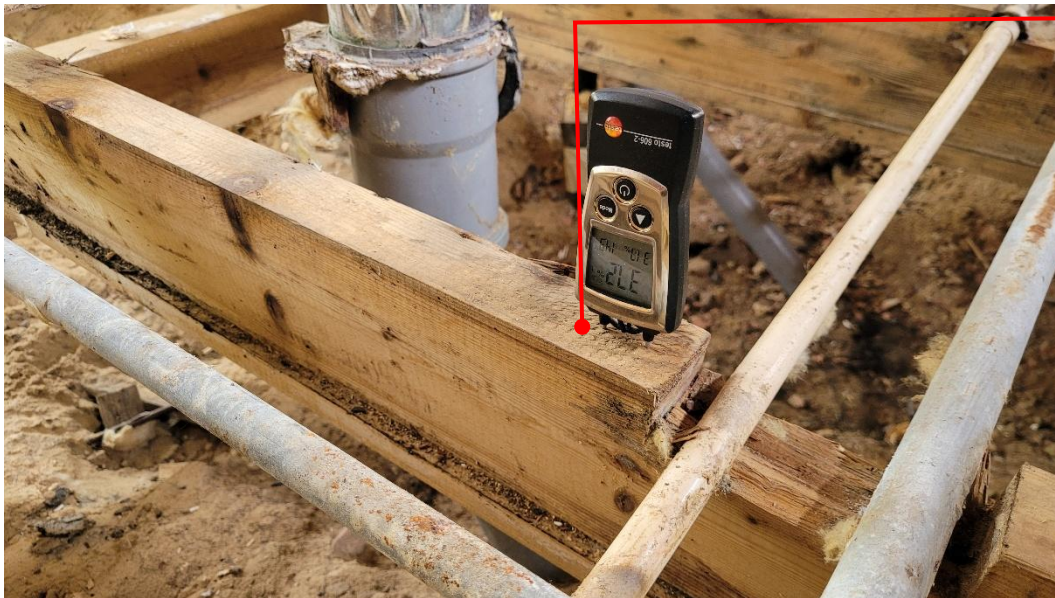
Messpunkt :  
**Holzfeuchte: 37%**

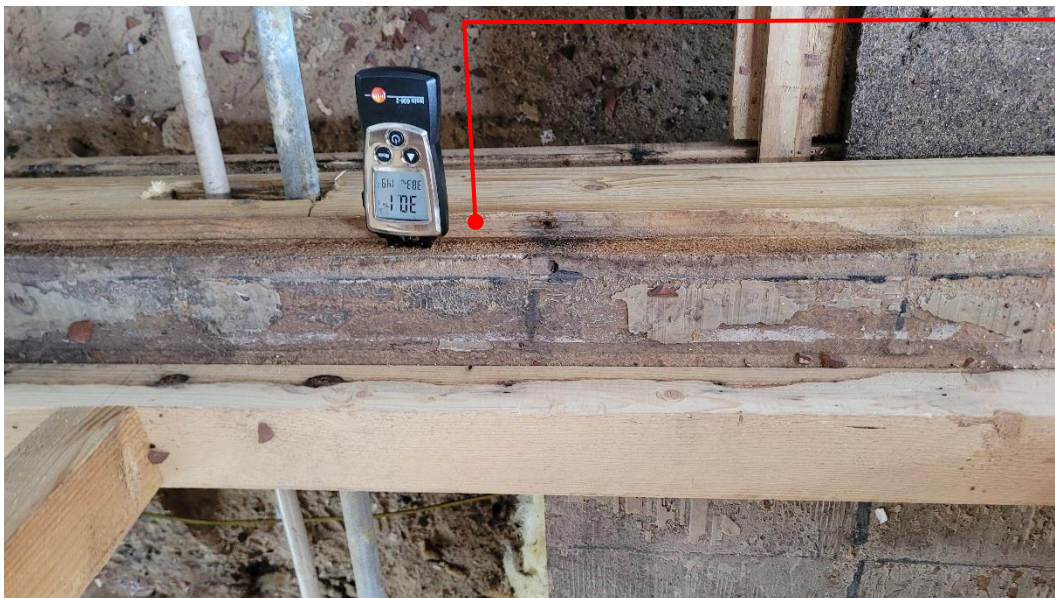
Messpunkt :  
**Holzfeuchte: 30%**

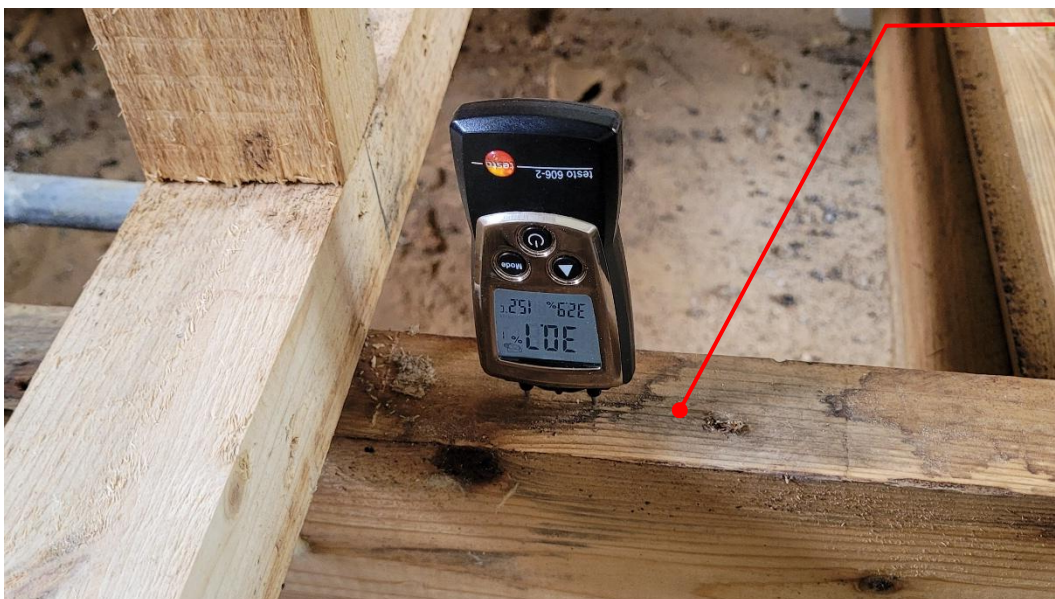
Messpunkt :  
**Holzfeuchte: 31%**

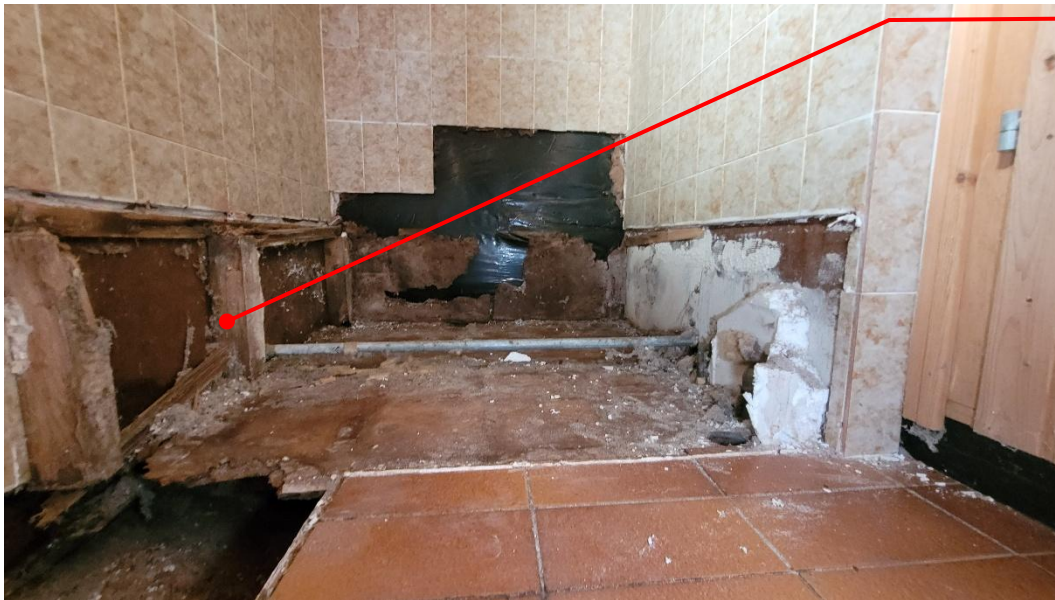
Badezimmer: Nähe Sauna

Messpunkt :  
Holzfeuchte: 36%

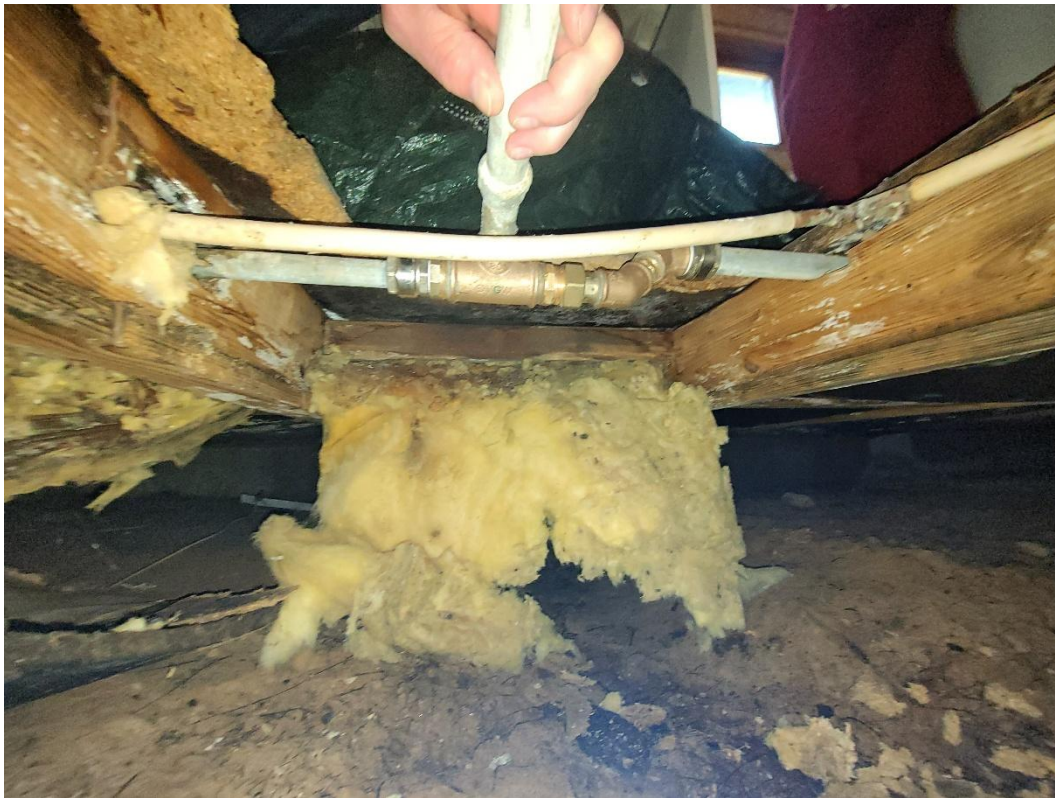
Holzschäden: Bodenunterseite / beschädigte Dämmung / beschädigte Balken, Holzwurm

- Die Balken des Bodens wiesen am 27. April 2026 an vielen Mess-Stellen eine stark überhöhte Feuchtigkeit zwischen 30 und 37% auf. Dies Werte

Das Holz, Bodenbalken und Schwellen, wiesen stellenweise weiße Beläge auf, bei denen es sich nach visueller Prüfung um einen Holzpilz / Schwamm handelt. Im Rahmen der anstehenden Sanierung sollte dies durch eine Laboruntersuchung präzisiert werden. Pilzbefallenes Holz muß zur Vermeidung weiterer Schäden entfernt werden.

Die noch vorhandenen unteren Bodenplatten waren stellenweise stark aufgequollen. Deren Festigkeit ist soweit herabgesetzt, daß sie teilweise mit bloßen Fingern zerbröseln konnten.

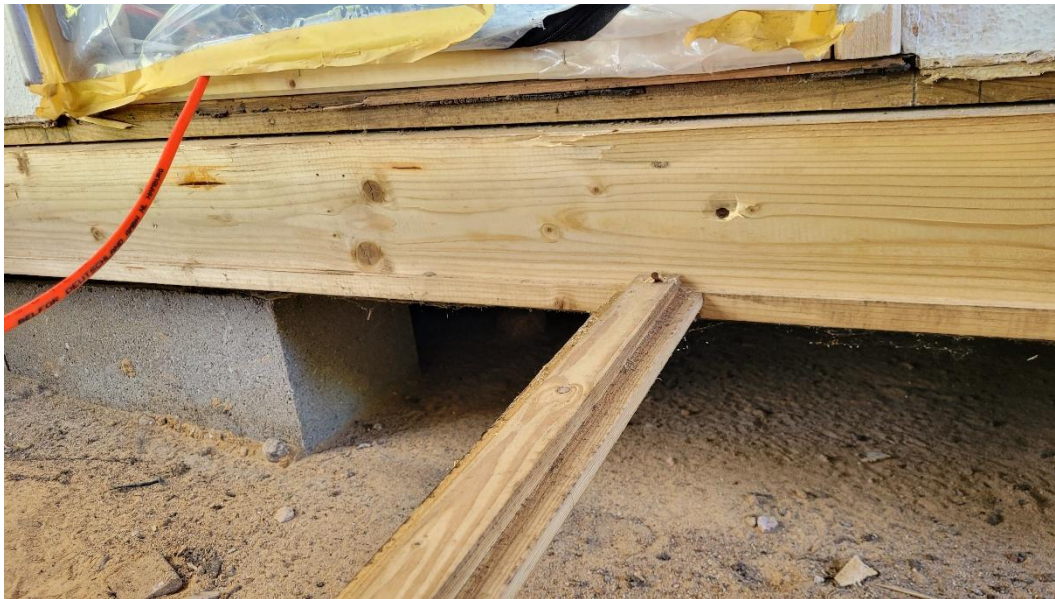
Geöffnete Schadensstellen: oben Zugang zum Wohn-/Esszimmer

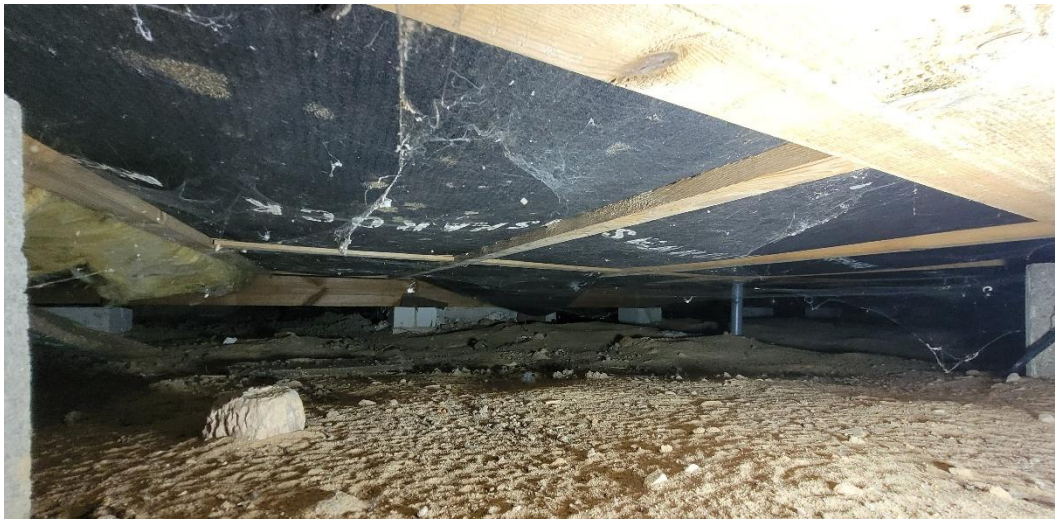
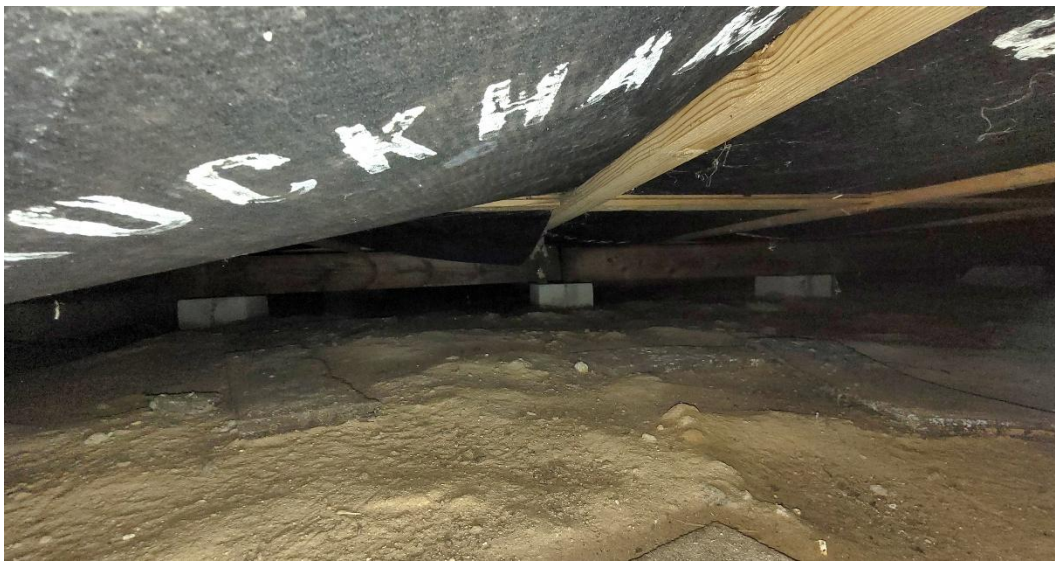
Geöffnete Schadensstellen: herabhängende Bodenplatten unter Küche / Wohnzimmer

- Die freiliegenden Balken der Bodenkonstruktion wiesen 2 Monate nach Feststellung der Leckage und Abstellen der Wasserversorgung im Badezimmer keine überhöhten Feuchtwerte mehr auf.
- Das Wasser aus dem Badezimmer konnte sich ungehindert unter der gesamten Fläche des Hauses ausbreiten. Angesichts eines Austritts von rund 700 m<sup>3</sup> bzw. rund 1.500 Liter/Tag ist dies auch anzunehmen.
- Die unterste Bodenplatte (bitumengetränkte Spanplatte, 13 mm stark) hat sich stellenweise gelöst, das Dämm-Material ist somit ungeschützt.

Angesichts der starken und lange anhaltenden Einwirkungszeit des Wassers kann davon ausgegangen werden, daß dies die Stabilität der Bodenplatte verringerte und sich diese wegen des durch Feuchtigkeit erhöhten Gewichts des Dämm-Materials löste.

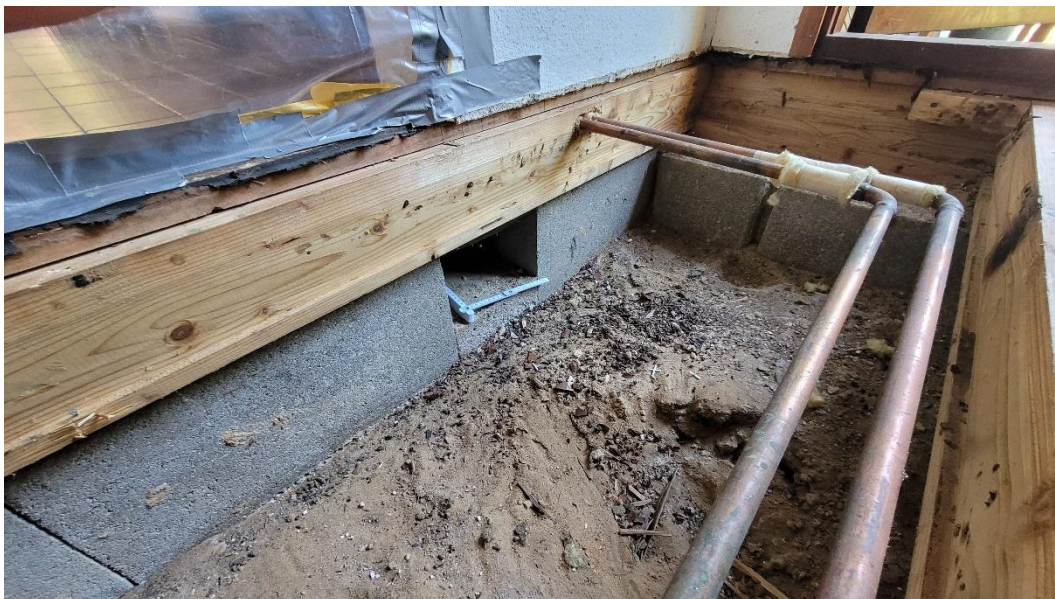
Geöffnete Schadensstellen: links Zugang zur Küche + Durchlässe in den Fundamenten

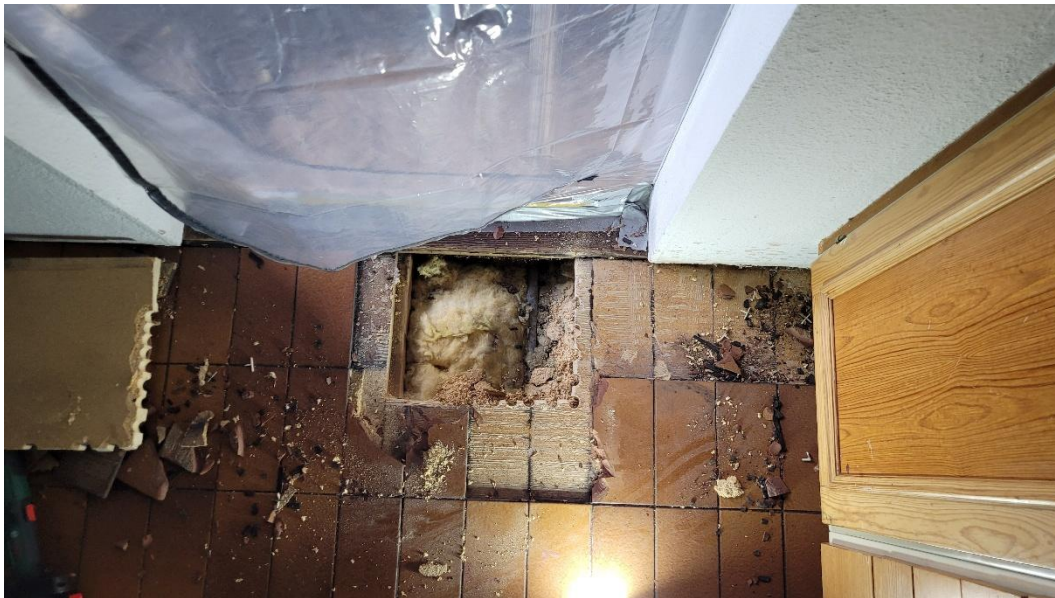
Geöffnete Schadensstellen: Küche / Folientüre zum Flur (→ siehe auch „Küche“)

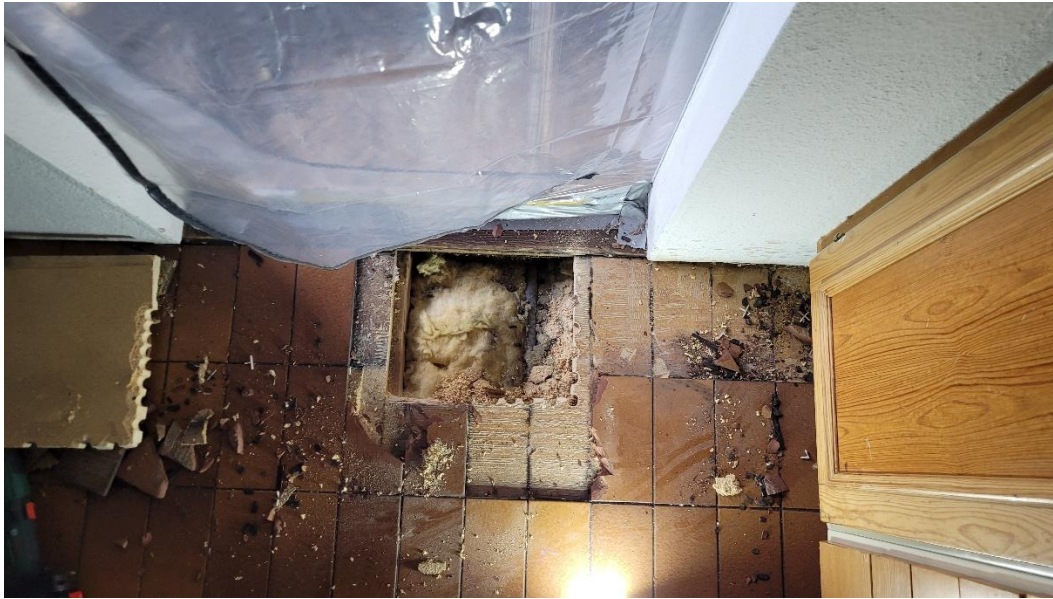
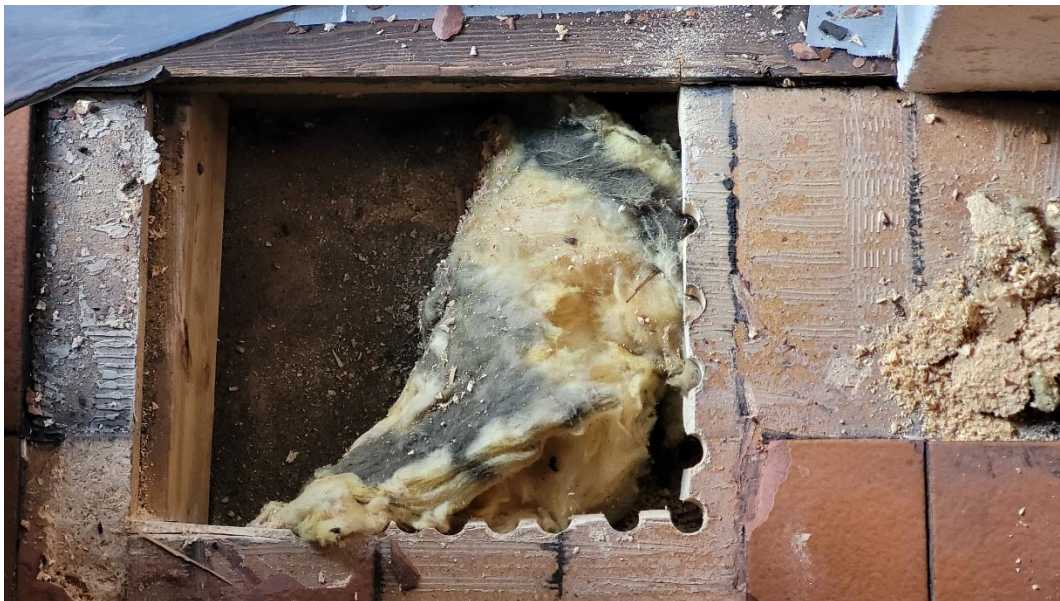
Küche: Boden zum Flur / Schimmelbildung auf der Unterseite der Dämm-Matten

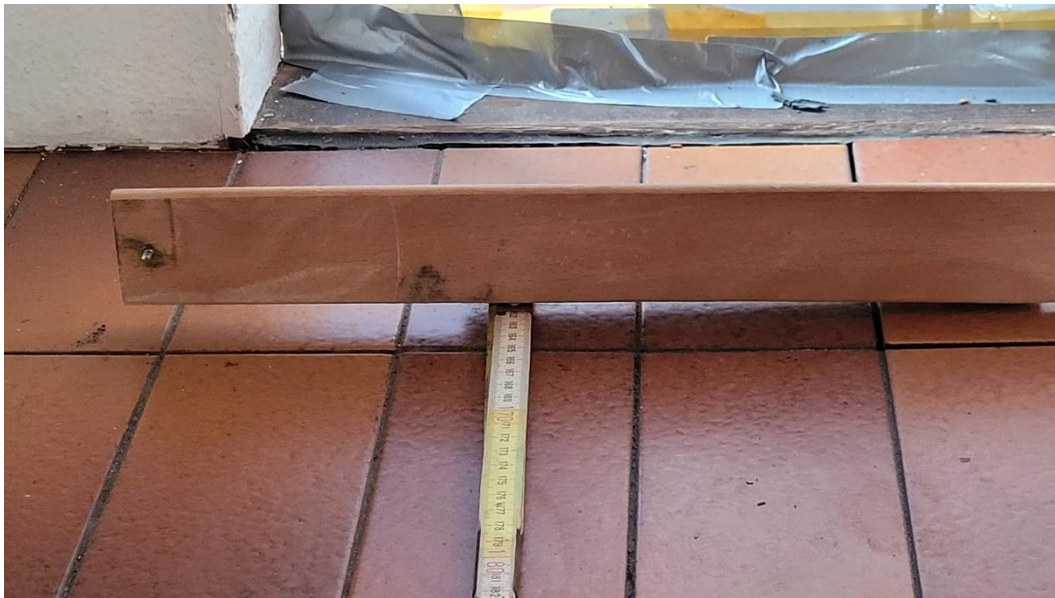
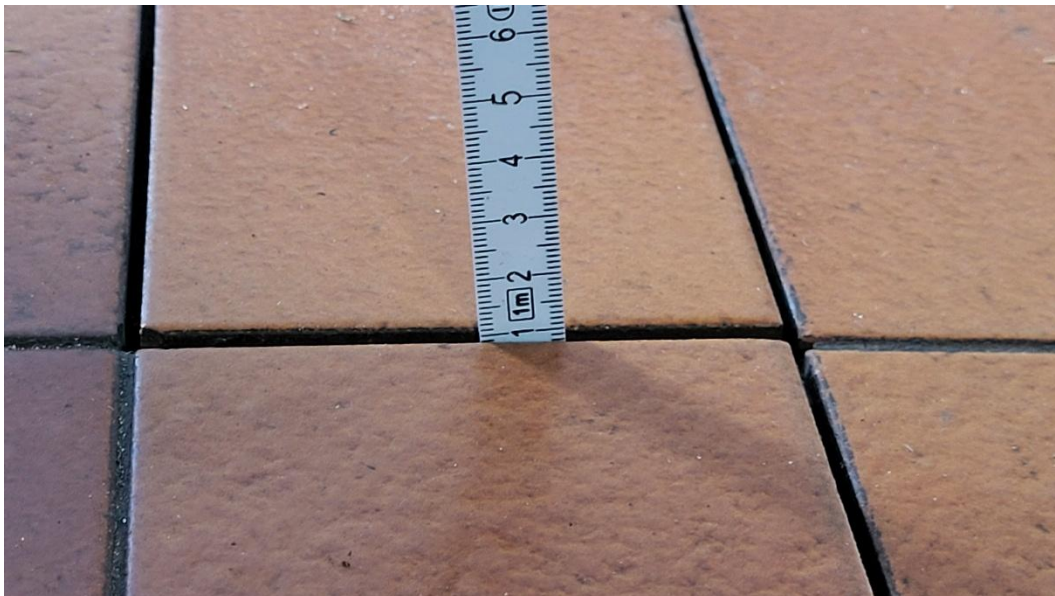
Küche: aufgewölbter Boden in Nähe zum Flur / Rissbildung der Bodenfliesen

- Der Bodenbelag aus Fliesen wies Beschädigungen durch Brüche und gelöste Fliesen auf. Dies soll erst während und nach dem Wasserschaden aufgetreten sein.
- Eine starke Aufwölbung des Küchenfußbodens ist erkennbar. Sie beträgt nahe der Küchentüre zum Flur von der Mitte bis zu Seite (0,5 m) rund 16 mm.

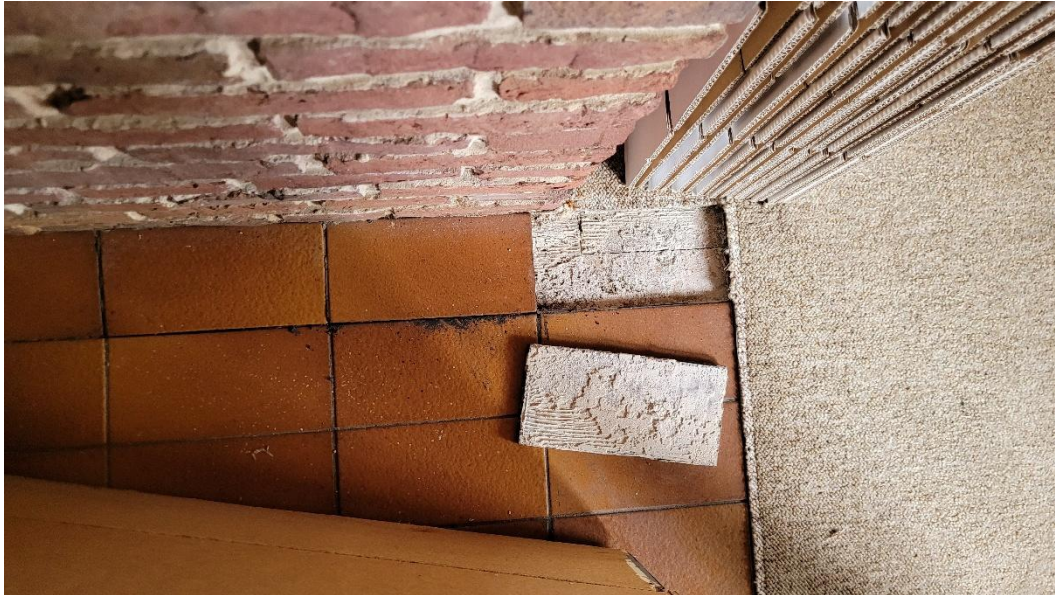
Küche: gelöste Bodenfliesen (Nähe Übergang zum Esszimmer)

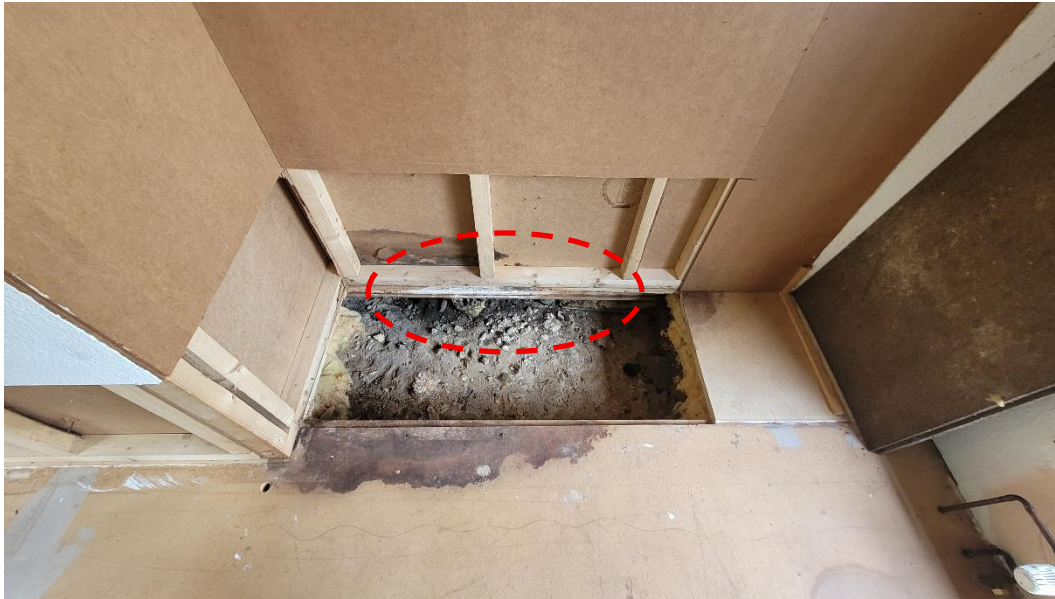
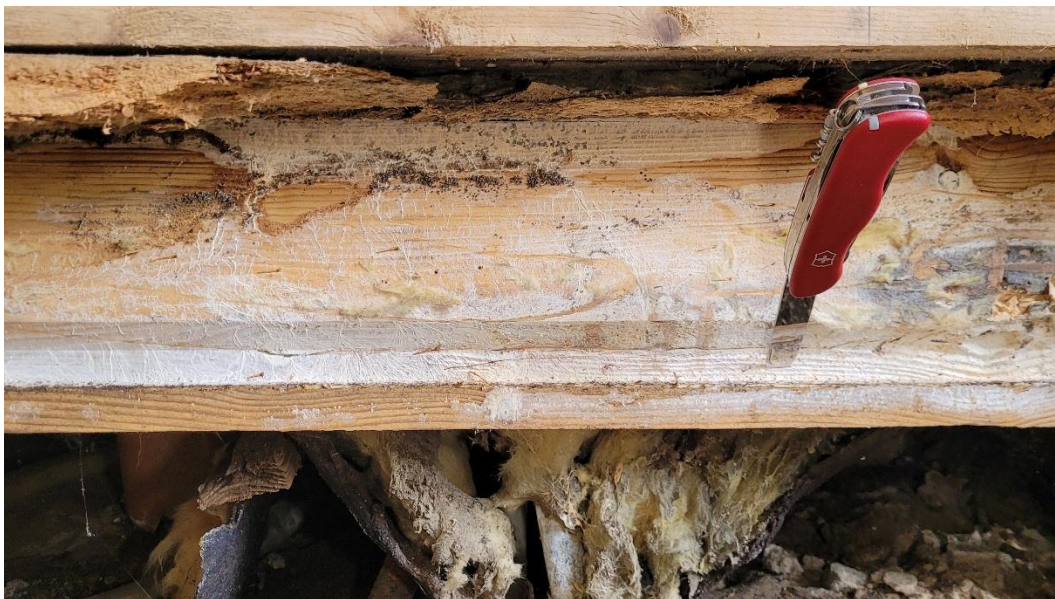
Schlafzimmer: Balken zum Heizungsraum

- Der Balken unter der Wand zum Heizungsraum wurde zwischenzeitlich von der Firma Belfor zumindest auf der Sichtseite zum Schlafzimmer abgeschliffen. Die Holzfeuchtigkeit war mit 23% immer noch deutlich überhöht.
- Der Zustand der Balkenunterseite und der Oberseite konnte nicht überprüft werden. Die Rückseite des Balkens hatte nach wie vor einen Schimmel / Pilzbelag. Die Feuchte war ebenfalls stark überhöht.

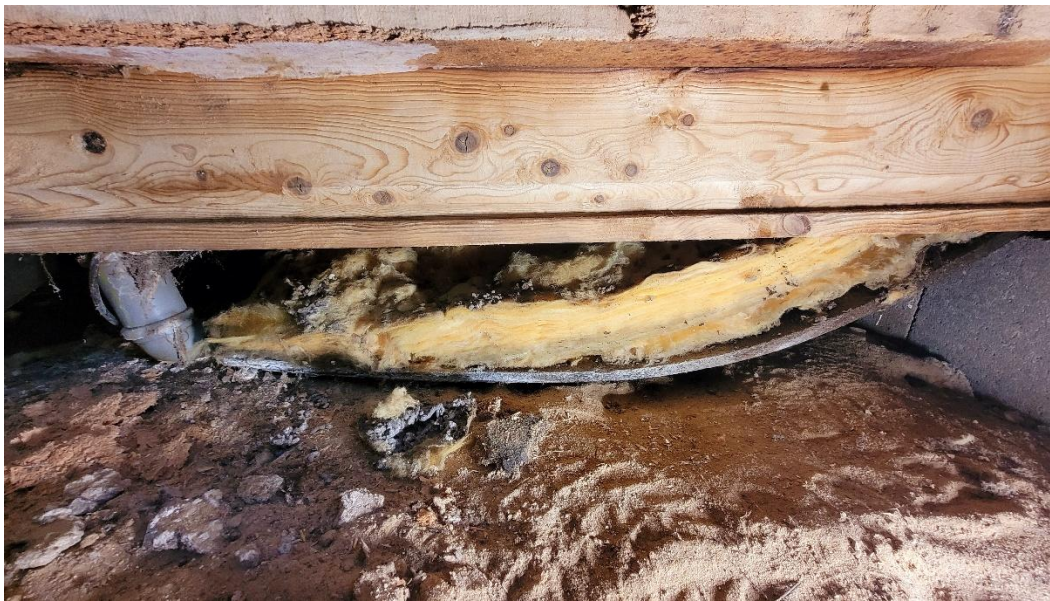
Schlafzimmer: Mycelbelag, herunterhängende Bodenplatte und Dämm-Matten

- Die freiliegenden Balken der Bodenkonstruktion wiesen im Mai, 2 Monate nach Feststellung der Leckage und Abstellen der Wasserversorgung im Badezimmer, noch überhöhte Feuchtwerte auf.
- Die unterste Bodenplatte (bitumengetränkte Spanplatte, 13 mm stark, hatte sich stellenweise gelöst, das Dämm-Material ist somit ungeschützt.

Angesichts der starken und lange anhaltenden Einwirkungszeit des Wassers kann davon ausgegangen werden, daß dies die Stabilität der Bodenplatte verringerte und sich diese auch durch das durch Feuchtigkeit erhöhte Gewicht auch des Dämm-Materials löste.

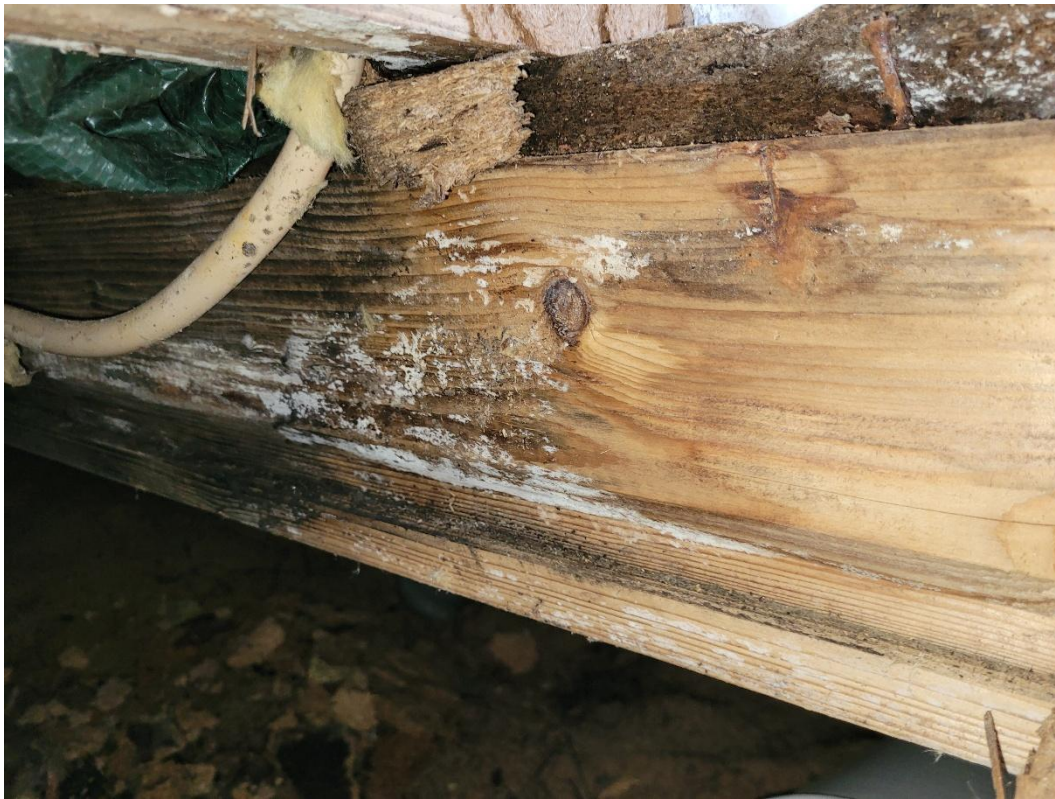
Schlafzimmer: Mycelbelag, Balkenrückseite von Bad aus fotografiert

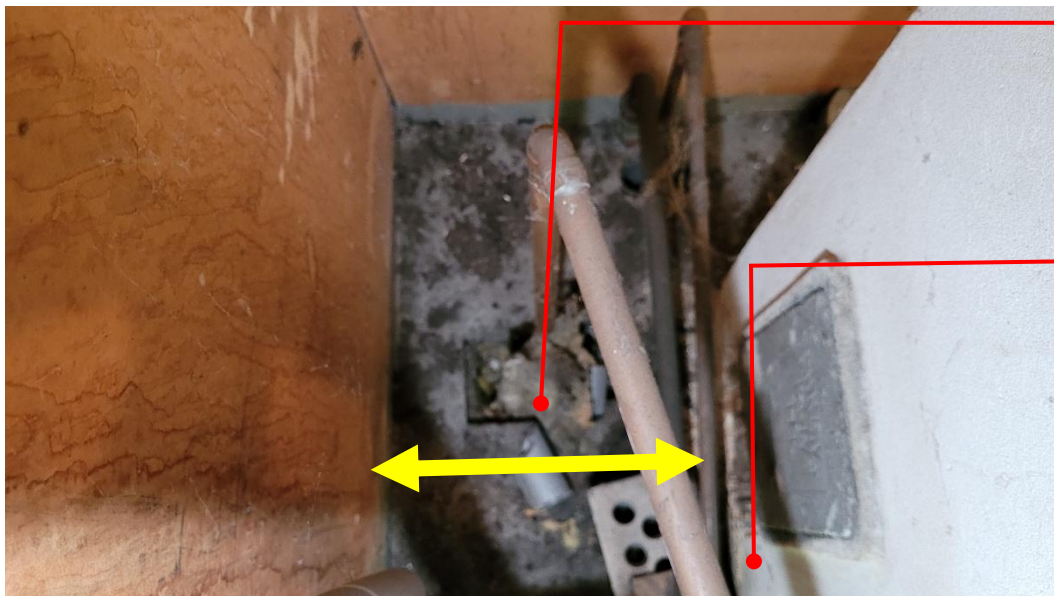
**DIG: 23**

**DIG: 29**

Heizungsraum: Abstand Schlafzimmerwand – Schornstein ca. 40 cm, zum Balken ca. 45 cm

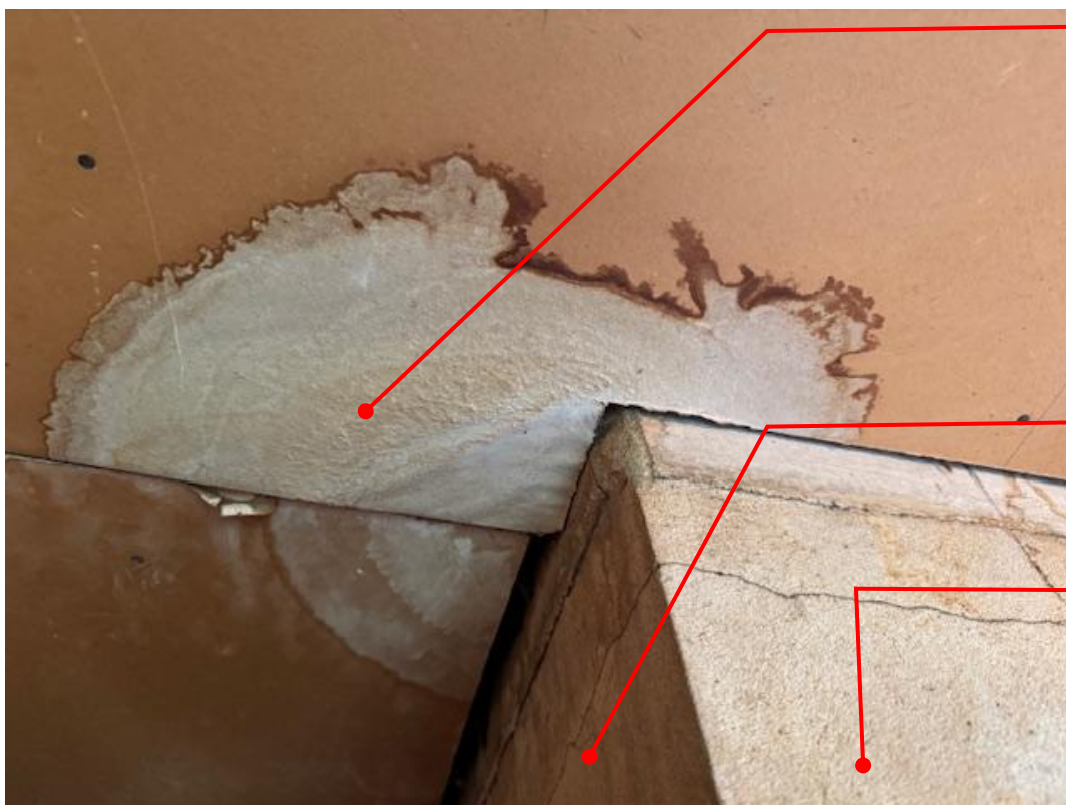
**DIG: 21**

**DIG: 29**

**DIG: 26**

Heizungsraum: Schornstein, Raumdecke (Feuchtemessungen am 8.5.2026)

- Schornstein und Deckenverkleidung weisen starke Spuren eines Feuchteschadens auf. Da die Verkleidung des Schornsteins und die Deckenverkleidung jedoch trocken bzw. kaum überhöht war, muß es sich hier um die Spuren eines früheren Schadens handeln, der offensichtlich bereits behoben wurde.

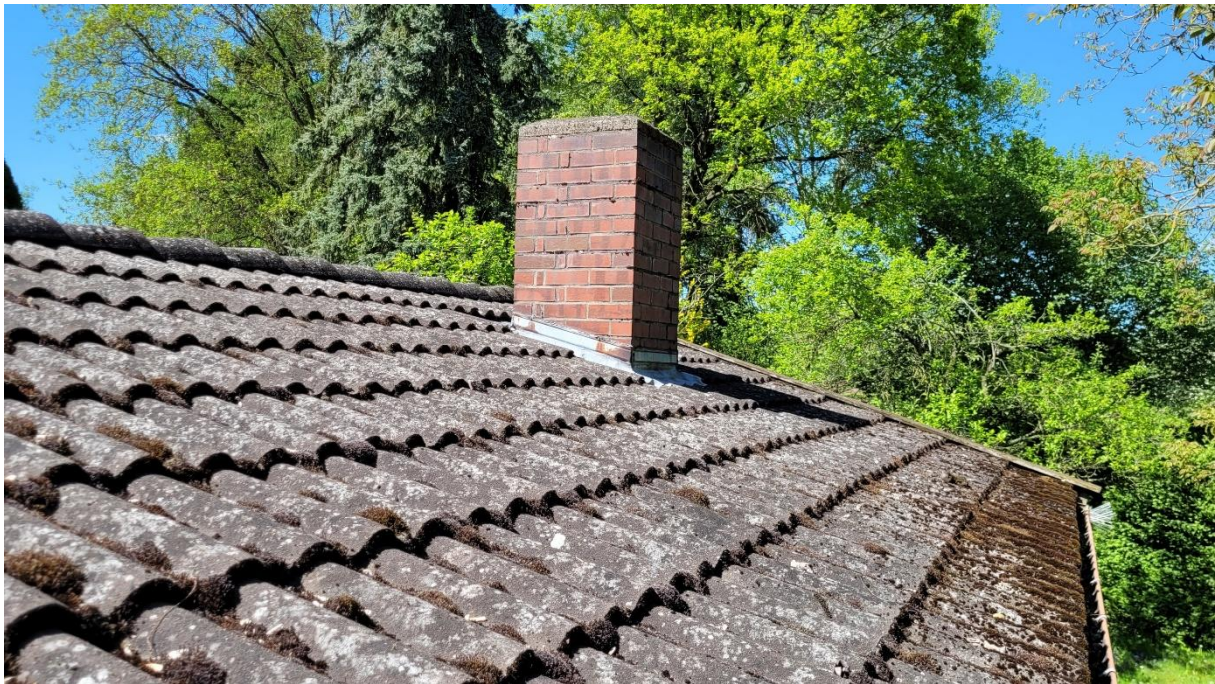
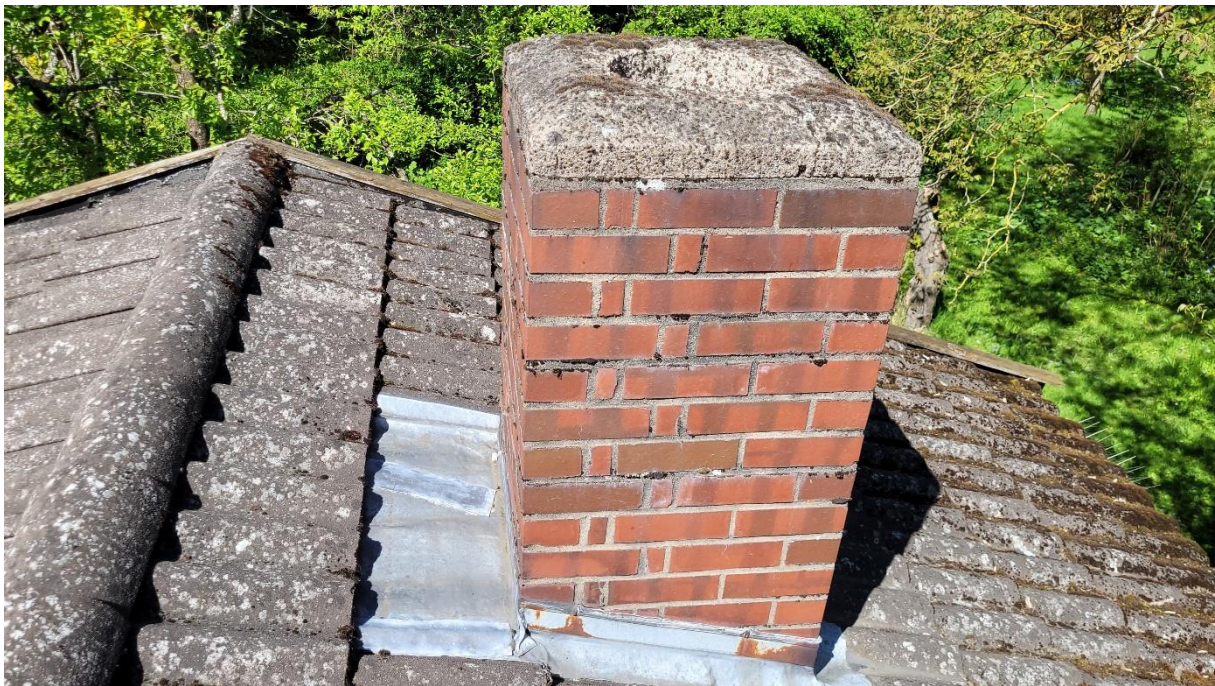
Dach über dem Heizungsraum: Dach, Schornstein

- Der Schornstein und dessen Abdichtung zum Dach wiesen keine Schäden auf, die auf eingedrungenes Niederschlagswasser als Ursache für die Schäden am Balken des Fußbodens hinweisen könnten. Dies wird auch deutlich durch die Erkenntnisse, die nach einer weiteren Öffnung des Bodens durch Familie Frobeen gewonnen wurden (→ siehe Anhang).
- Der Schornstein (vergl. auch das Foto aus der Bauphase) steht auf einem Betonsockel. Zwischen Schornstein und dem beschädigten Balken im Schlafzimmer, auf dem die Wand zwischen Schlafzimmer und Heizungsraum steht) besteht ein Abstand von ca. 45 cm.

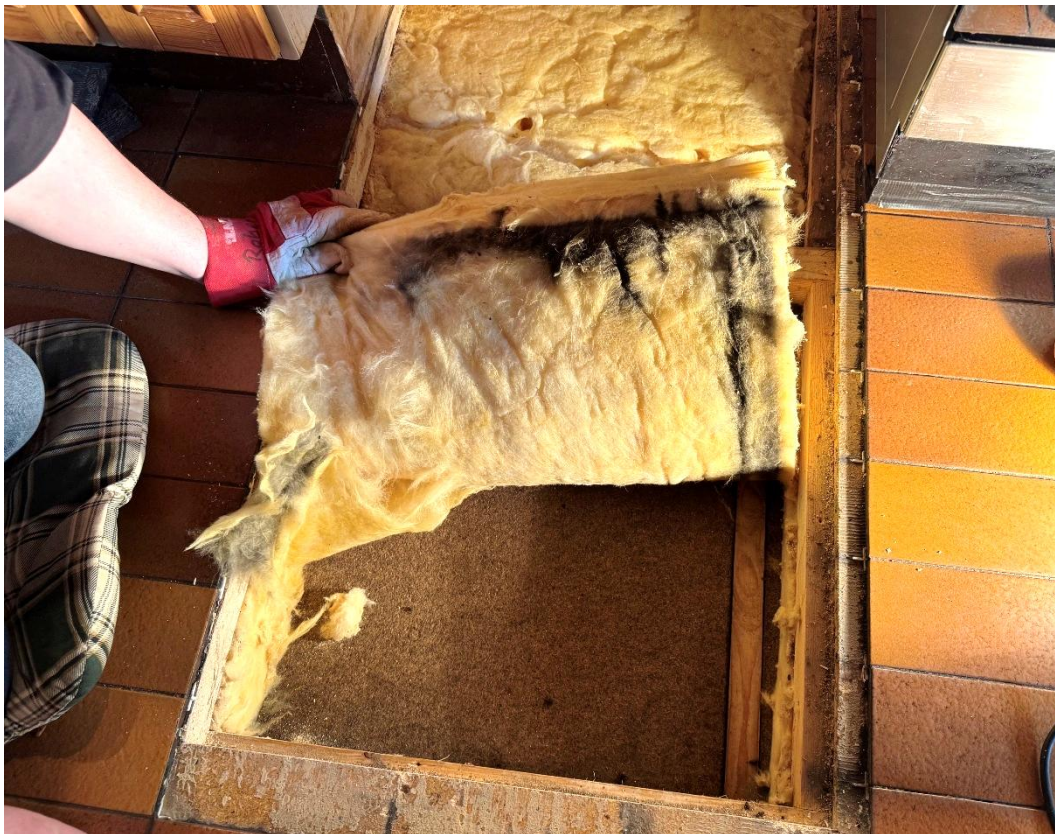
Küche: Dämmung unter dem Geschirrspüler

- Die Bodenplatte unter dem Küchenfußboden hängt deutlich durch, vermutlich durch Feuchteeinwirkung. Öffnungen im Streifenfundament, durch die sich Wasser ausbreiten konnte, sind erkennbar.
- Auf dem Erdreich sind Rinnen und Risse zu erkennen, die vermutlich in Folge des ausgetretenen Wassers (Wasserlaufspuren) entstanden.
- Auf der Unterseite der Dämmung sind dunkle Verfärbungen zu erkennen, bei denen es sich augenscheinlich um Schimmel handelt.

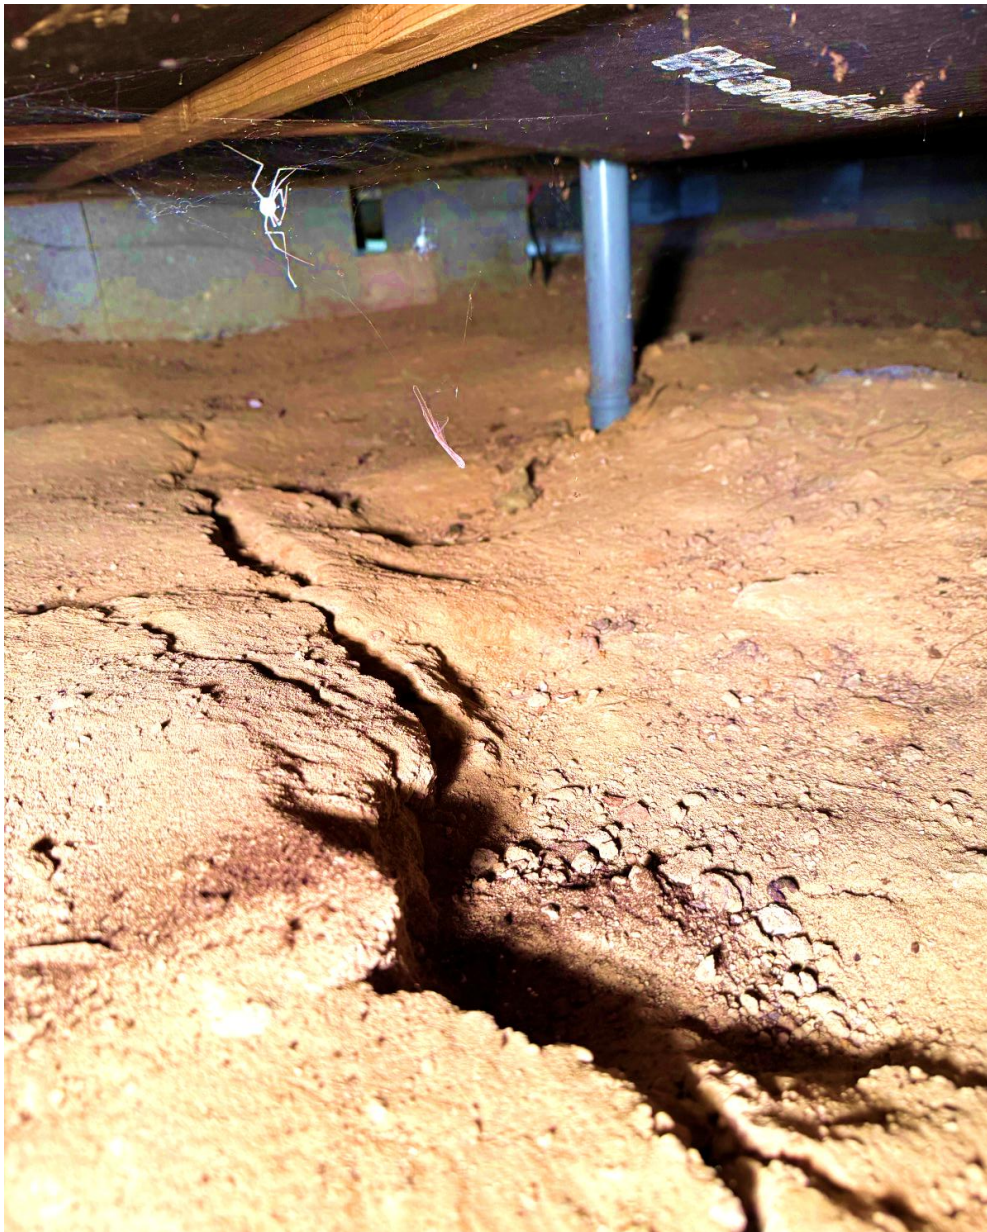
Küche: Erdreich mit Wasserlaufspuren unter dem Geschirrspüler
