## GUTACHTEN

Holzstraße 10

29584 Himbergen

Hamburg, den 14.7.2026

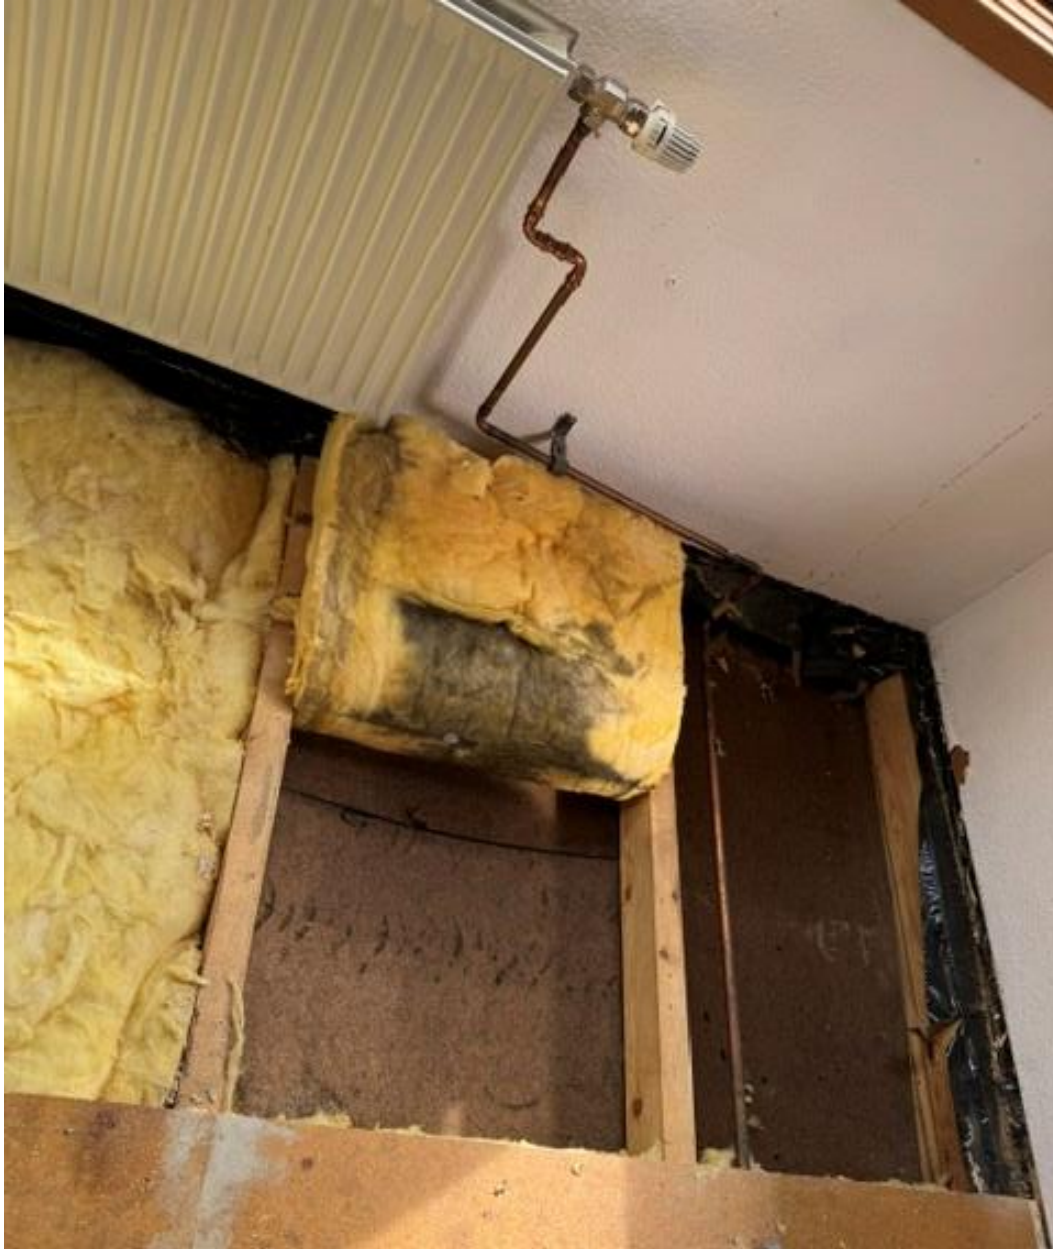
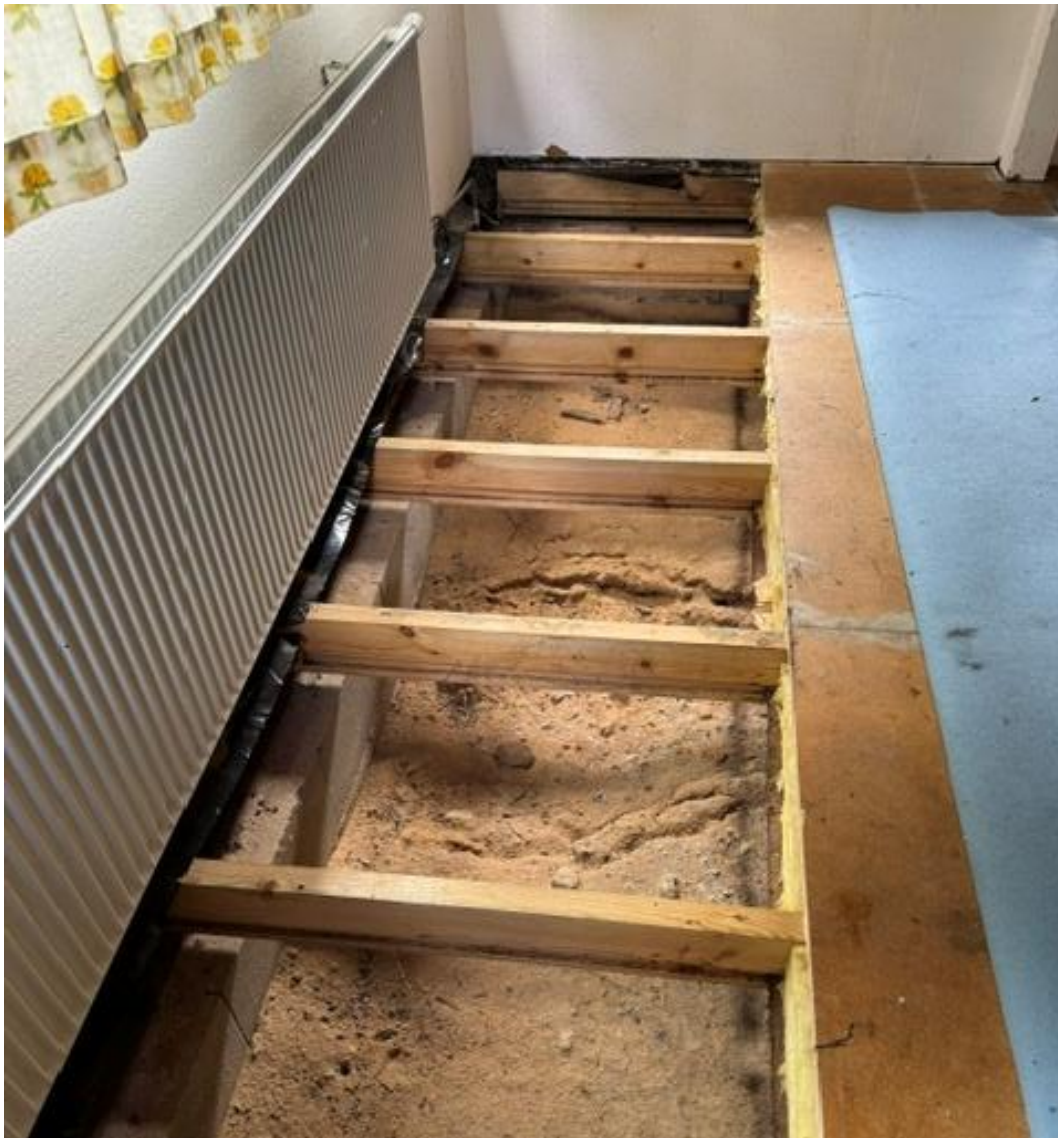
Essbereich: Schimmel auf der Unterseite der Dämmung / Erdreich mit Wasserlaufspuren

- Im Erdreich sind Risse und Rinnen zu erkennen, die vermutlich in Folge des ausgetretenen Wassers (Wasserlaufspuren) entstanden.
- Auf der Unterseite der Dämmung sind dunkle Verfärbungen zu erkennen, bei denen es sich augenscheinlich um Schimmel handelt.

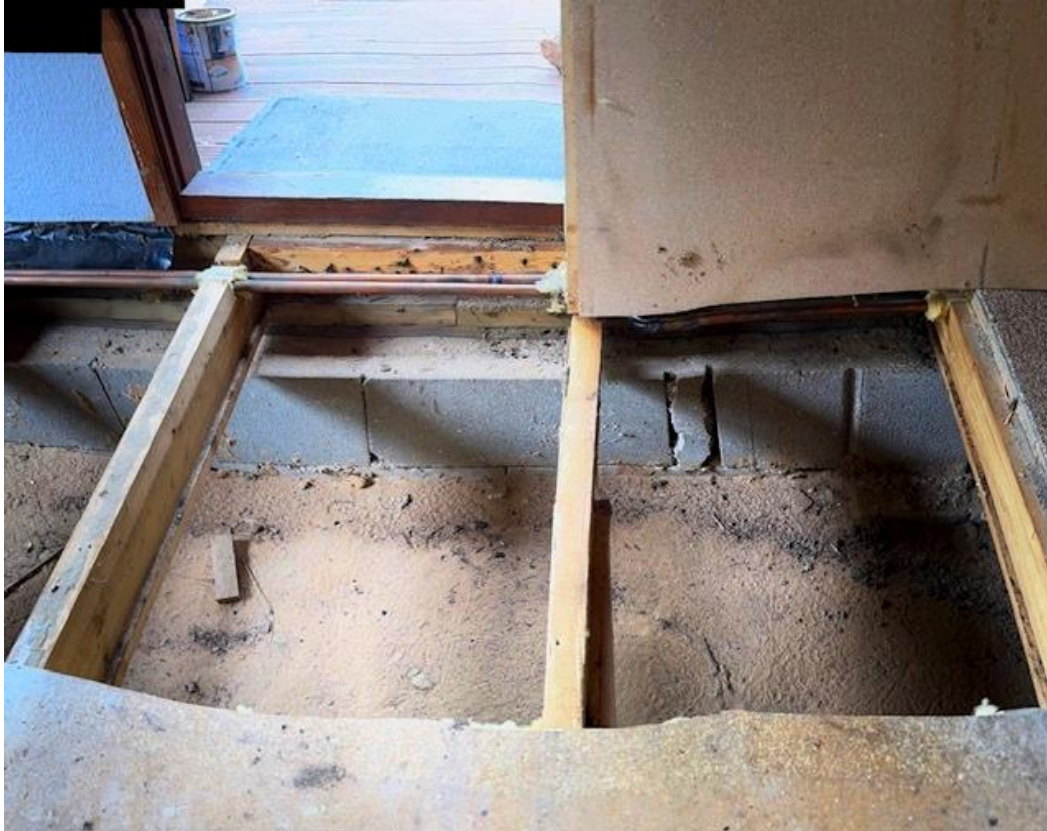
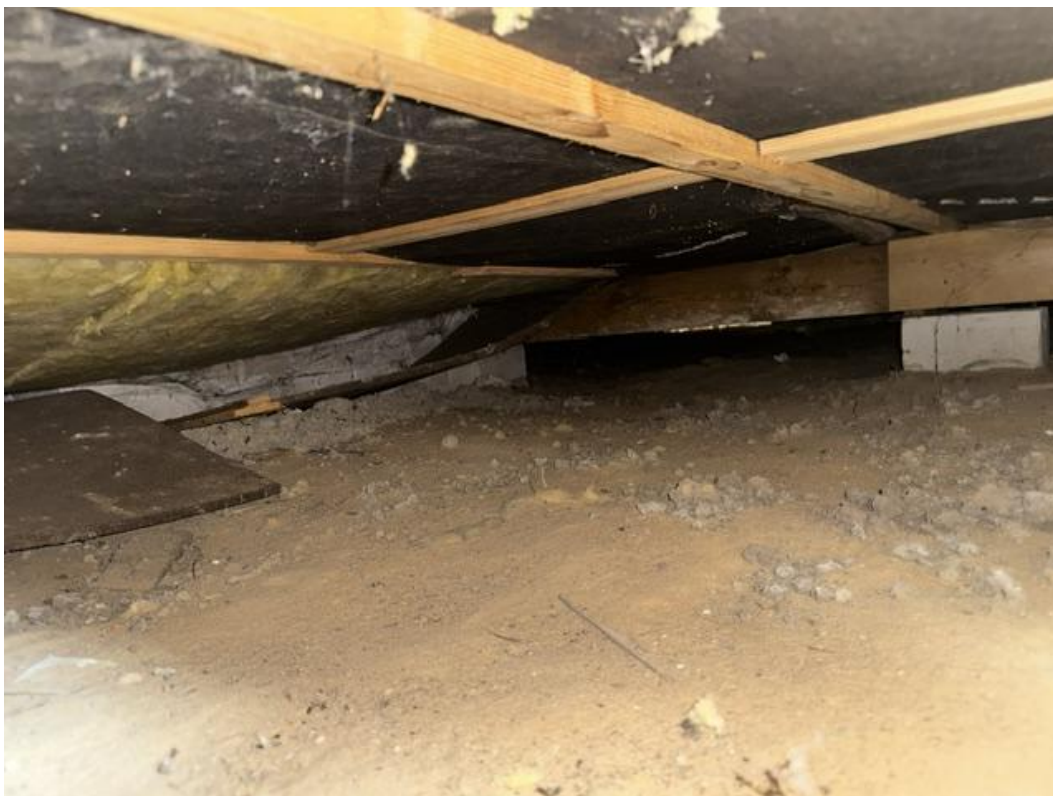
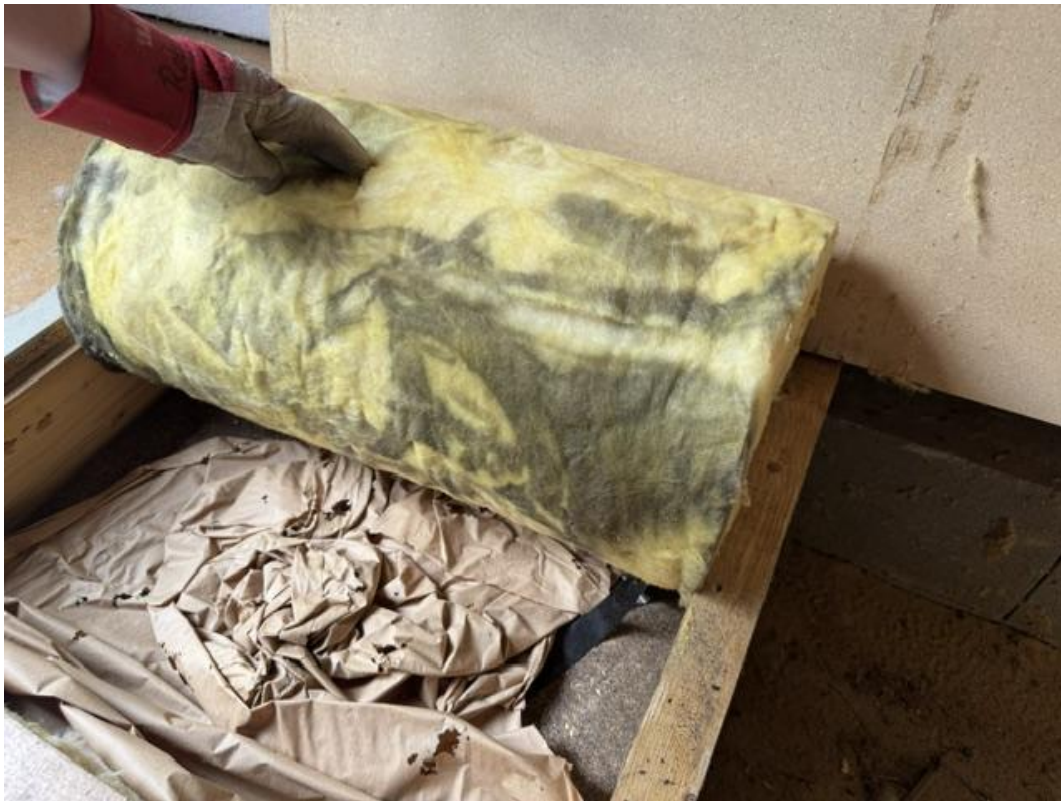
Wohnbereich: Schimmel auf der Unterseite der Dämmung / Herabhängende Bodenplatten / Dämmung / Erdreich mit Wasserlaufspuren

- Auf dem Erdreich sind Risse zu erkennen, die vermutlich in Folge des ausgetretenen Wassers (Wasserlaufspuren) entstanden.
- Deutlich erkennbar sind Öffnungen im Streifenfundament, durch die sich Wasser unter dem gesamten Gebäude ausbreiten konnte.
- Die Bodenplatten sind teils herabgefallen, hängen teils durch – vermutlich als Folge des Wasserschadens.
- Auf der Unterseite der Dämmung sind großflächig dunkle Verfärbungen zu erkennen, bei denen es sich augenscheinlich um Schimmel handelt.

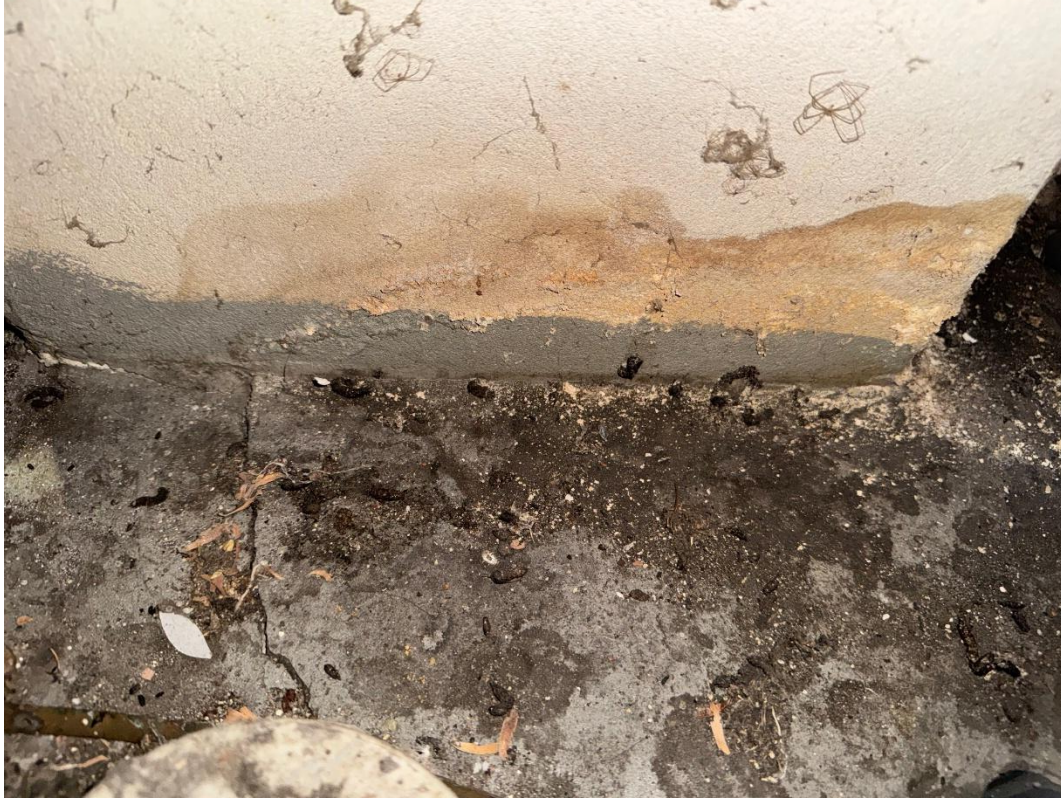
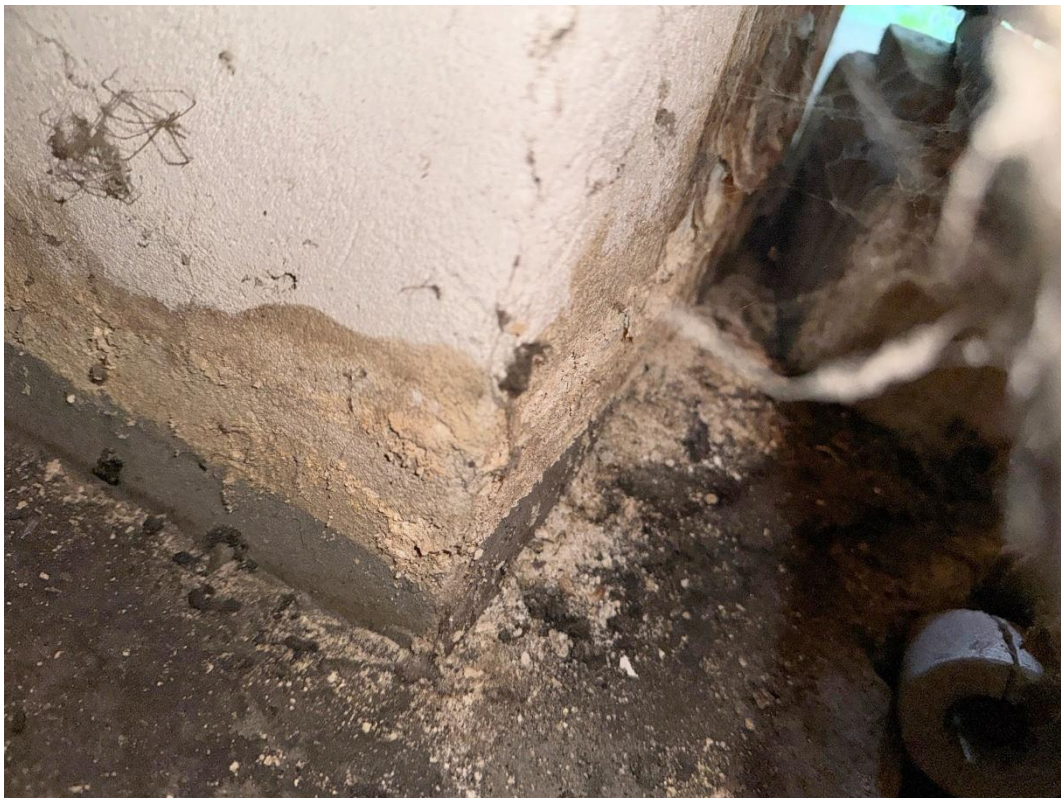
Heizungsraum: Fuß des Schornsteins

- Der Fuß des Schornsteins zeigt Verfärbungen, die auf aufsteigende Feuchtigkeit schließen lassen. Diese kann Folge der lange einwirkenden Feuchtigkeit (Wasserschaden) sein.
- Der Fußboden im Heizungsraum rund um den Schornstein (Foto 3) zeigt keine Mängel, die auf Feuchtigkeit einer Undichtigkeit im Dach und dadurch am Schornstein herablaufende Nässe schließen lassen.

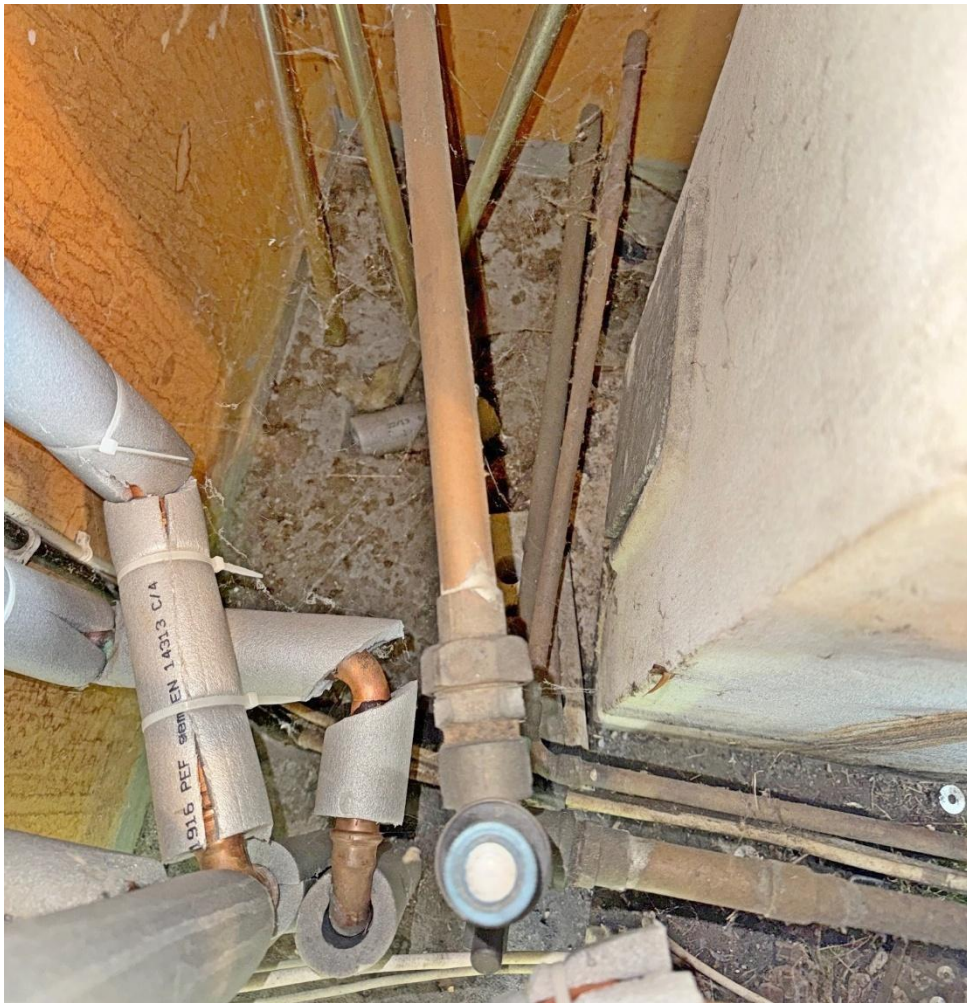
Heizungsraum: Fuß des Schornsteins / links Wand zum Schlafzimmer
