## **Gutachterliche Stellungnahme II**

**zu dem Schreiben des Rechtsanwalts vom 21.07.2026**

**sowie dem Gutachten von Dr. Steinröx  
vom 14.07.26 und der Stellungnahme vom 18.07.2026**

| <b>Über einen:</b> | Leitungswasserschaden<br>Nr.: 90000722787 |

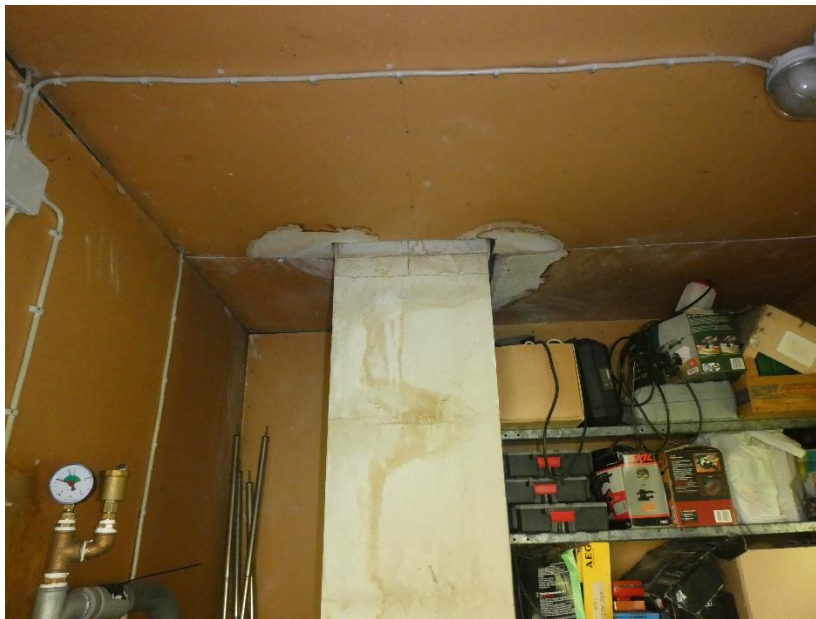
Feuchtigkeitsränder und Schäden am Schornstein und der Decke

In dem Bereich des Schornsteins konnten auch im Zuge der Schadenaufnahme keine erhöhten Feuchtigkeitswerte festgestellt werden, sodass davon auszugehen ist, dass es sich bei dem Schaden am Schornstein um einen Altschaden handelt.

Dies wiederum belegt in keiner Weise, dass der festgestellte Schimmelbefall im Bereich der Schwelle nicht ursprünglich mit dem Schaden am Schornstein in Zusammenhang steht.

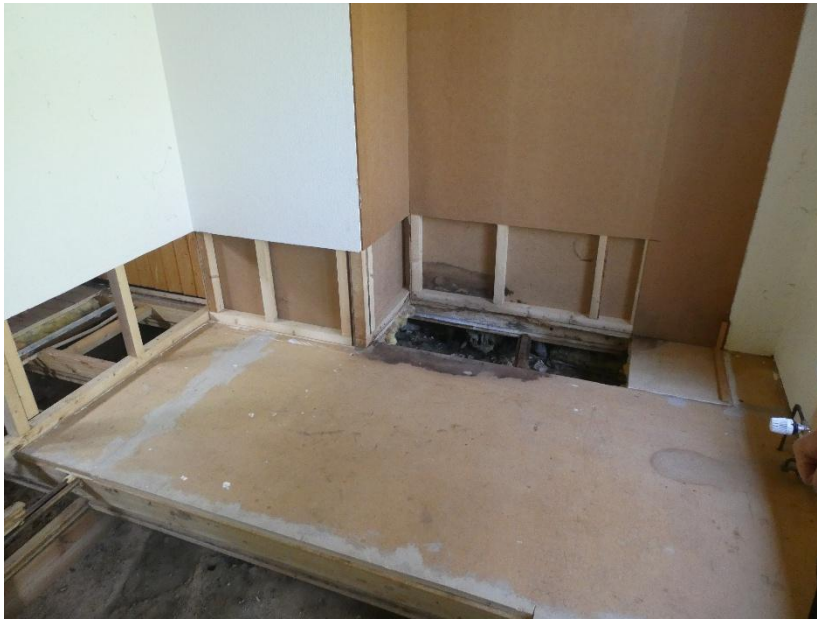
Foto Schlafzimmerwand zum Heizungsraum

Anhand des oben abgebildeten Fotos ist feststellbar, dass die Durchfeuchtung des Bodenaufbaus sich auf den Bereich um den Schornstein konzentriert.

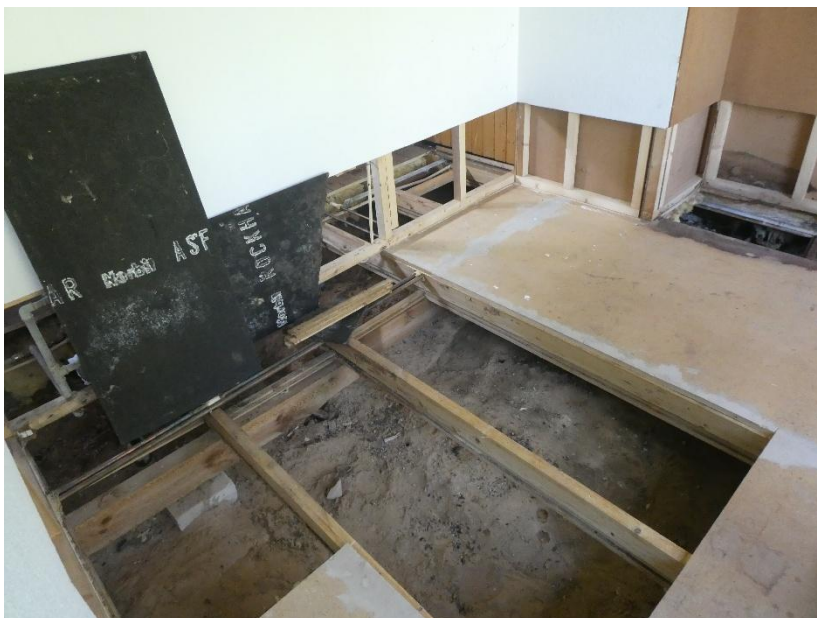
Foto Schlafzimmer Demontage im Bereich der Schadenstelle

Der Bereich des demontierten Bodenaufbaus um die Schadenstelle ist von dem Schadenbereich um den Schornstein getrennt. Die Fußbodenverlegeplatte zwischen der Schadenstelle und dem Schornstein weist keine durchgehende Durchfeuchtung auf.

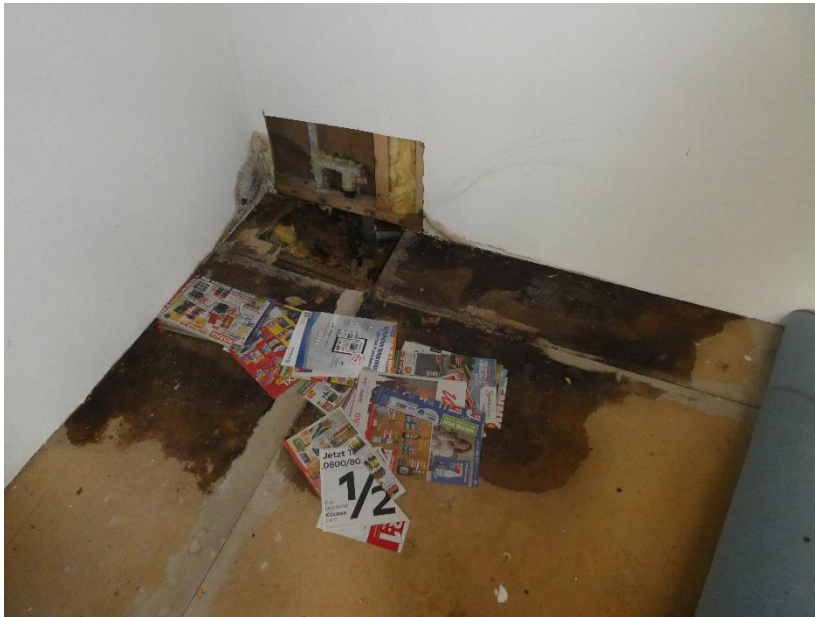
Foto Fußbodenbereich Schlafzimmer im Bereich der Schadenstelle vor der Demontage

Aus sachverständiger Sicht ist ein begünstigtes Schimmelwachstum bzw. ein erneutes Schimmelwachstum im Bereich der Schwelle aufgrund der Durchfeuchtung infolge des Leitungswasserschadens nicht auszuschließen.

Eine Beprobung der Holzkonstruktion wurde in der Stellungnahme vom 29.04.2026 empfohlen.
