# Schadensübersicht – Frobeen . 19.04.2026

# Grundlegende Abschätzungen/ Rahmenbedingungen

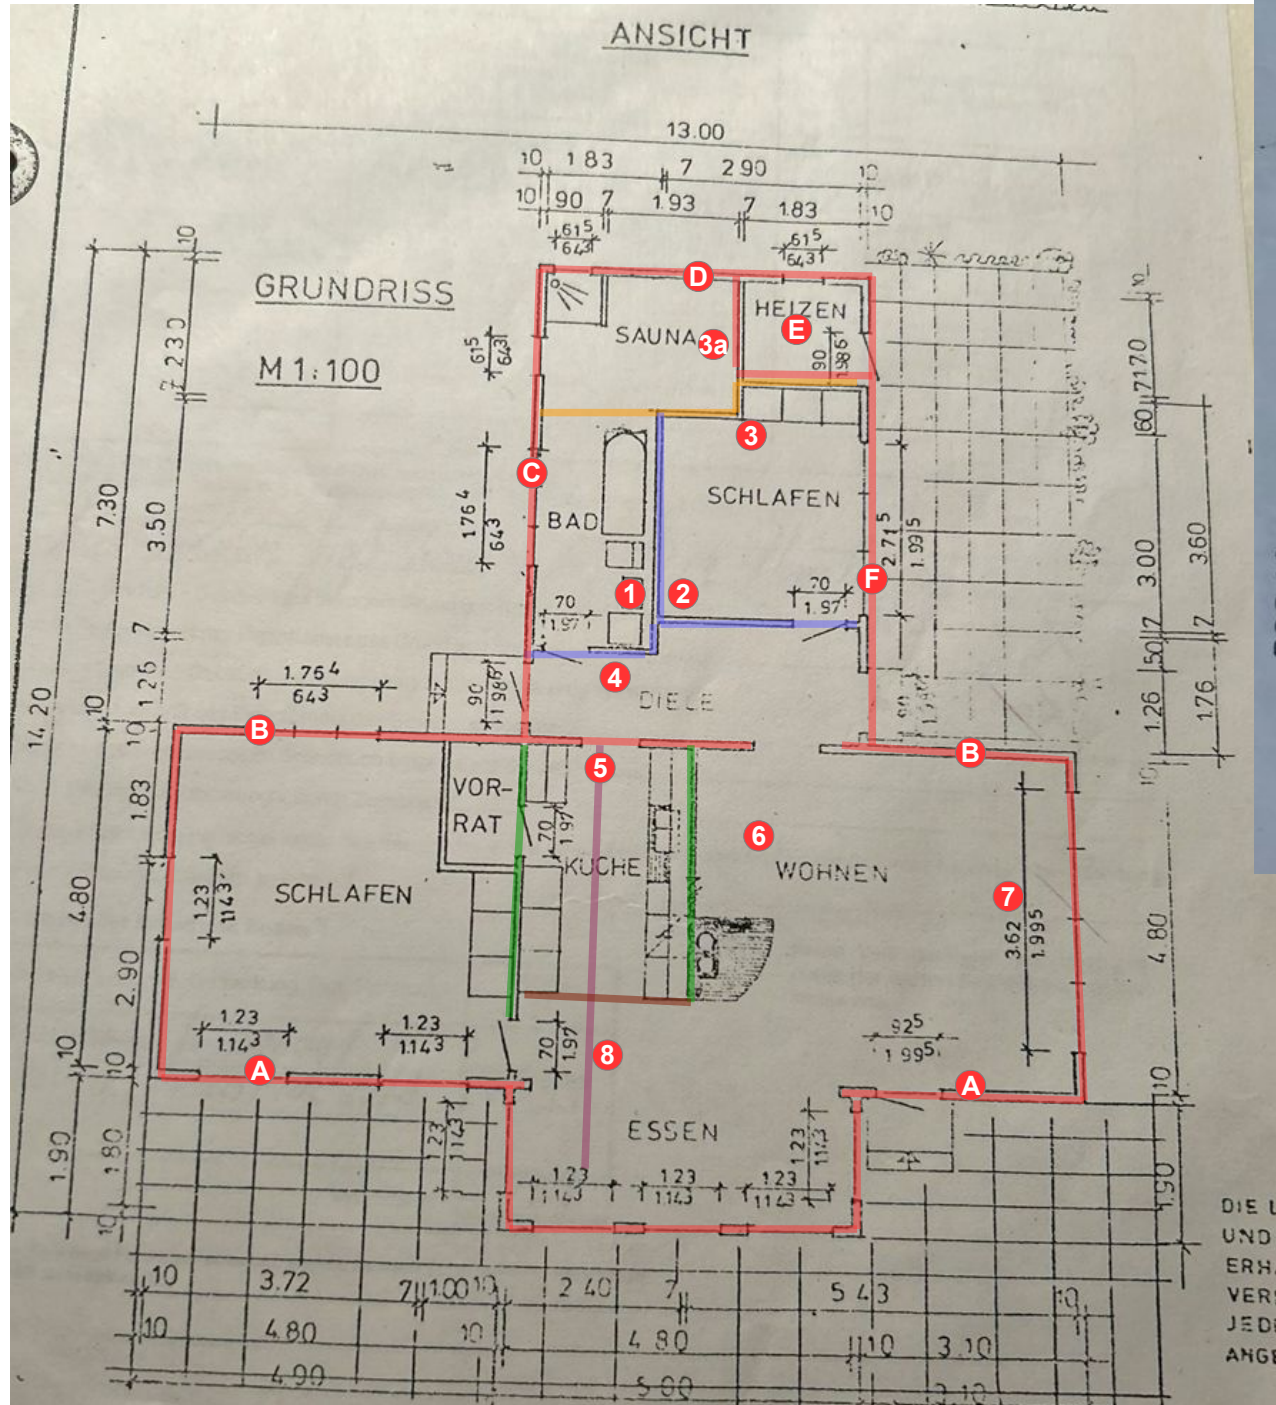
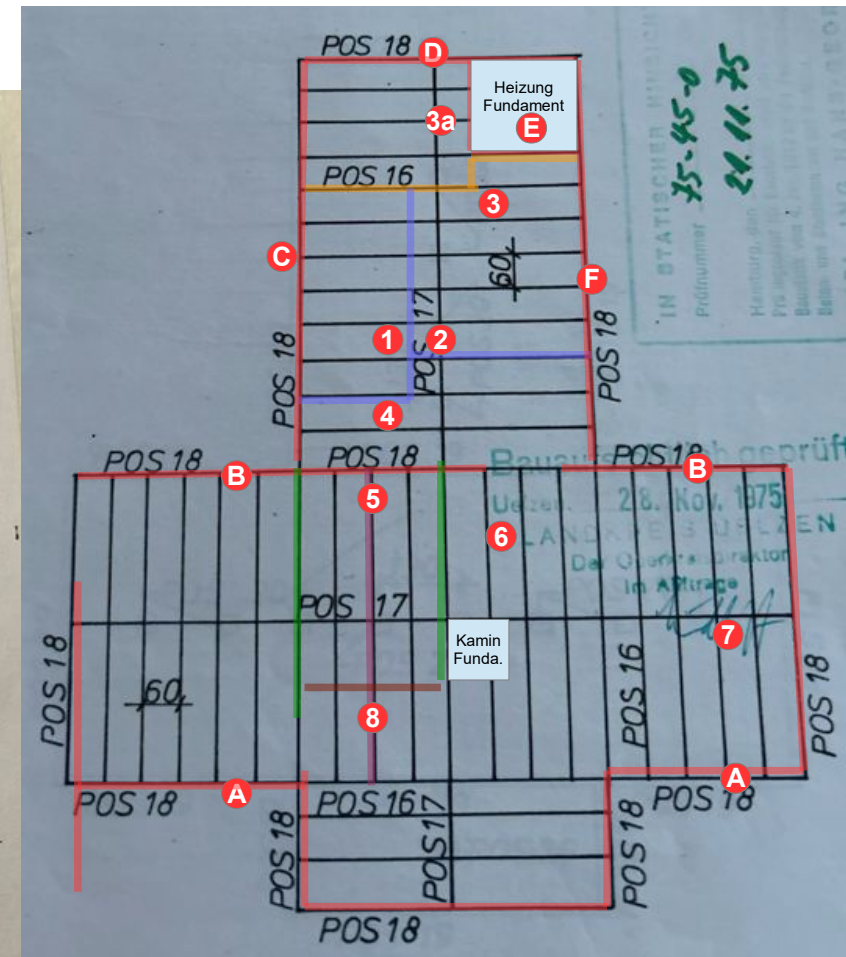
- A – Streifenfundament
- B – Streifenfundament mit Unterbrechung
- C – Streifenfundament
- D – Vollfundament Heizraum
- E – Streifenfundament
- 1 – Wasserschaden – QUELLE
- 2 – Schadensbild 1 – Schlafzimmer
- 3 – Schadensbild 2 – Schlafzimmer
- 3a – Schadensbild – Sauna
- 4 – Schadensbild – Diele
- 5 – Schadensbild – Küche
- 6 – Schadensbild – Wohnzimmer Regal
- 7 – Wohnzimmer Sitzbereich („Schadenfrei?“)
- 8 – Schadensbild – Essecke

Damit stehen im Bereich der Schadensquelle (1) zur Versickerung  
eine primäre Fläche von  $31,20 \text{ m}^2$  zur Verfügung.  
Es ist jedoch zu berücksichtigen das im Fundament (B) einen  
Durchbruch (Roter Pfeil) nach Vorn gibt

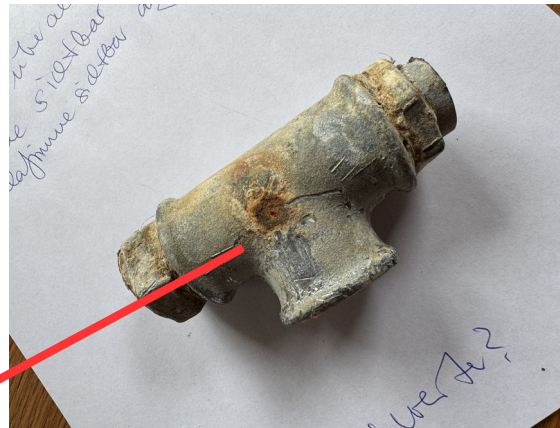
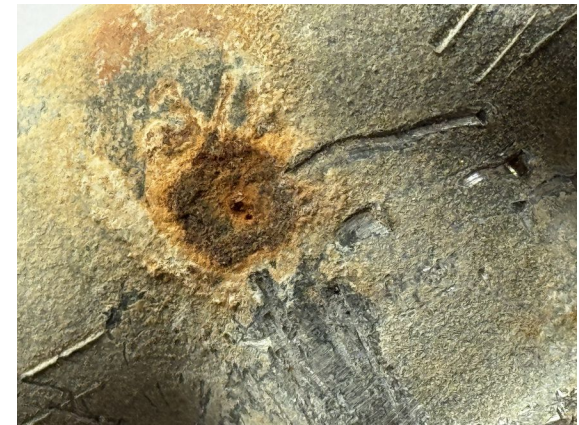
# 1. Schadensquelle

Es handelt sich um einen Lochfraß von Innen nach Außen der  
Wasserleitung.

Bei der Quelle und der möglichen Ausbreitung des Wassers ist es wichtig zu erkennen das das Bild heute das Endstadium darstellt.

Die Fliesen in dem Bereich sind aufgrund der Quellungen bereits lose und angehoben worden, so dass sie alle einfach abgenommen werden konnten.

Dies ist ein erstes Indiz das die Feuchtigkeit klar zum Lösen/ Anheben der Fliesen führt

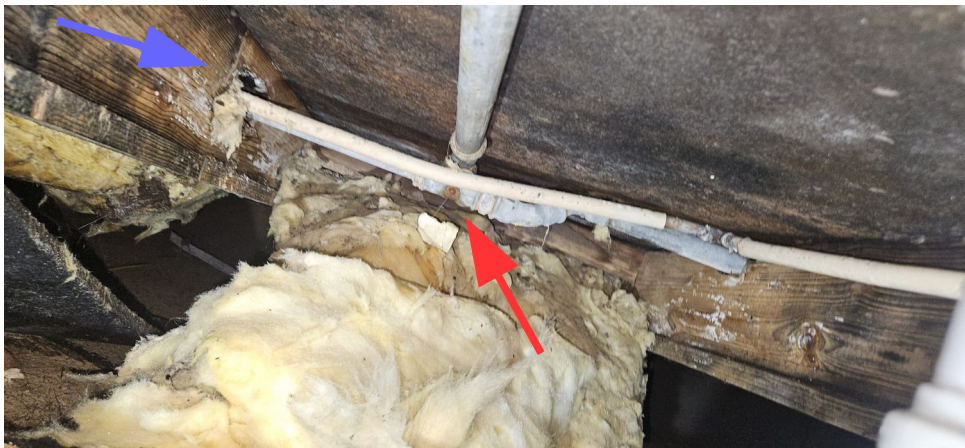
Das linke Bild zeigt die Schadensstelle als die Fliesen noch geschlossen sind. Das Foto wurde von der ersten Öffnung im Schlafzimmer gemacht.

Was hier klar zu erkennen ist, ist dass in Richtung Diele/ Küche das Durchleitungsloch (Blauer Pfeil) für die Kalt/ Warmwasserleitung tiefer liegt als auf der rechten Seite Richtung „Dusche/ Sauna“

Hinzu ist deutlich das die Wasserleitung in der Steinwolle lag was eine Feuchtigkeitsausbreitung in der Anfangsphase wo nur Tropfen austreten begünstigt.

Der Schwarzschildbefall ist deutlich zu erkennen, auf den Balken haben sich bereits weiße Schimmelbereiche gebildet.

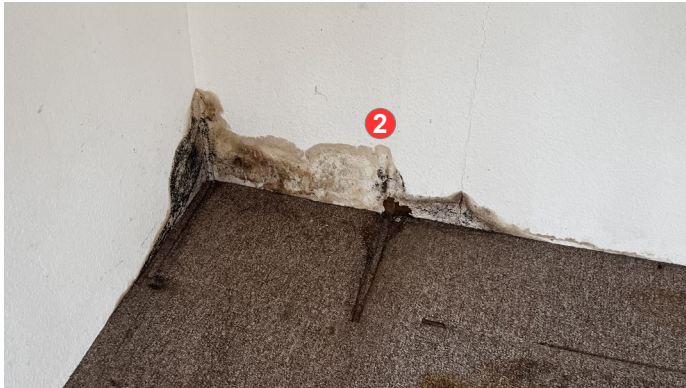
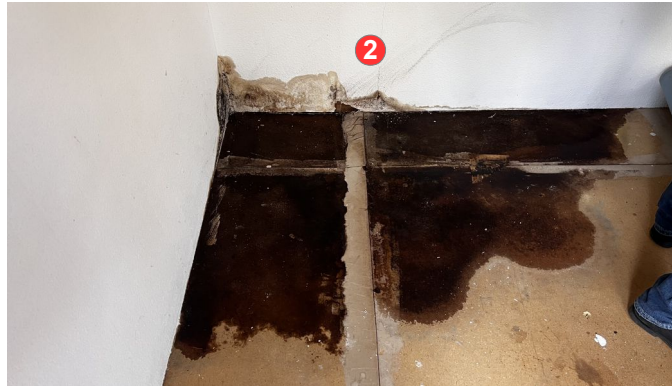
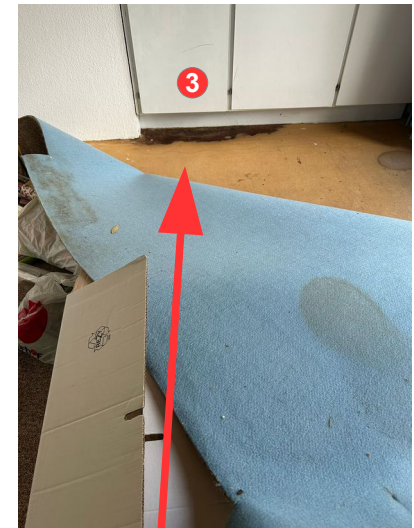
## 2 -3. Schlafzimmer

Punkt 2 ist der bereits bekannte Schaden gegenüber der Schadensquelle (1) auf der anderen Seite der Wand.

Punkt 2 weist die gleiche Farbe/ Farbverlauf wie Punkt 2 auf, hinzu kommt das hinter dem Einbauschrank im Boden über die gesamte Breite das Fundament des Heizraumes (D) verläuft. Aufgrund der Ausbildung des Flecks deutet vieles darauf hin das Feuchtigkeit von Unten am Fundament hochgezogen ist.

Da die gesamten 31,20 m<sup>2</sup> Fläche bis 80 cm Tiefe durch das Streifenfundament umrandet ist und wir in ca. 3,50 m Entfernung den Feuchtigkeitspunkt 3 haben ist davon auszugehen das es zu einer vollständigen Durchfeuchtung des Sandbodens gekommen ist so das die Feuchtigkeit gut an dem Fundamenten des Heizraumes (D) hochziehen konnte und es daher von dort ausgehend zu Durchfeuchtung gekommen ist.

Hinzu kommt das das Fundament unter der Heizung durch die Abwärme des Kessels immer trocken war und somit gut Feuchtigkeit nachziehen konnte, die dann in angrenzende Balkenlagen gezogen wurde.

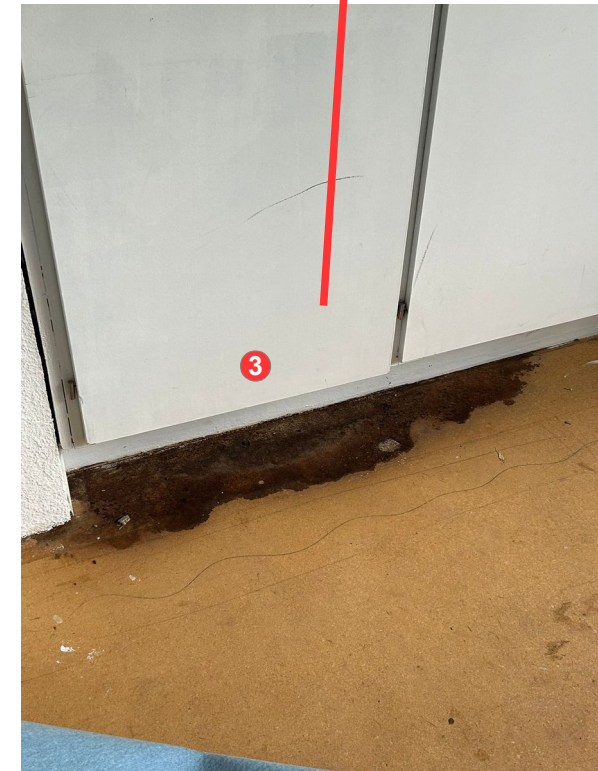
Aufgrund des Indizes Punkt 3 ist anzunehmen das es in Punkt 3a ebenfalls zu massivem Feuchteintrag gekommen ist. Wie zu Punkt 3 ist auf der einen Seite das „trockene/ warme“ Heizraumfundament und auf der anderen Seite der nach unten kalte nach oben isolierte Boden.

Es ist zu befürchten, dass auch die Zwischenwand bereits in ihren unteren Strukturen großflächig geschädigt ist, in der Ecke auf jeden Fall Schimmelbefall aufweist.

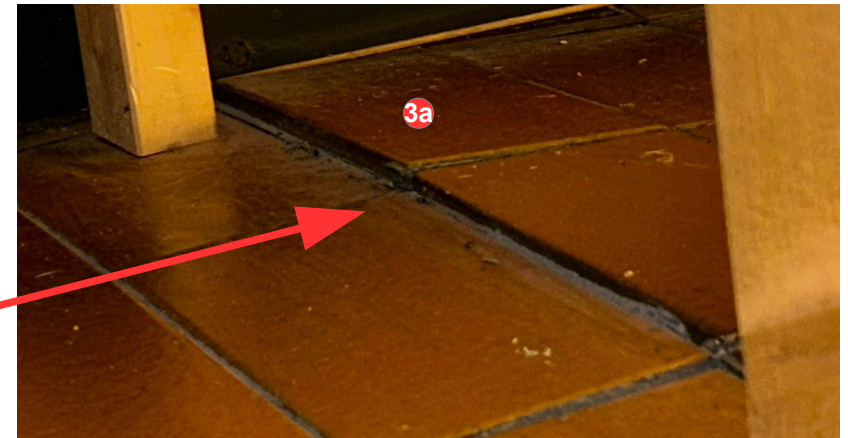
### 3a. Sauna

Der Punkt 3a liegt an der Wand zum Heizraum.

Hier sind die Fliesen klar in der Längsrichtung der Balkenlage nach oben aufgebrochen.

Dieses lässt auf eine starke lokale Quellung der Bodenplatte und des darunter liegenden Balkens schließen.

Vor allem liegt dieser Punkt an der Wand auf deren anderen Seite das Schlafzimmer liegt mit eindeutiger Indikation Punkt 3

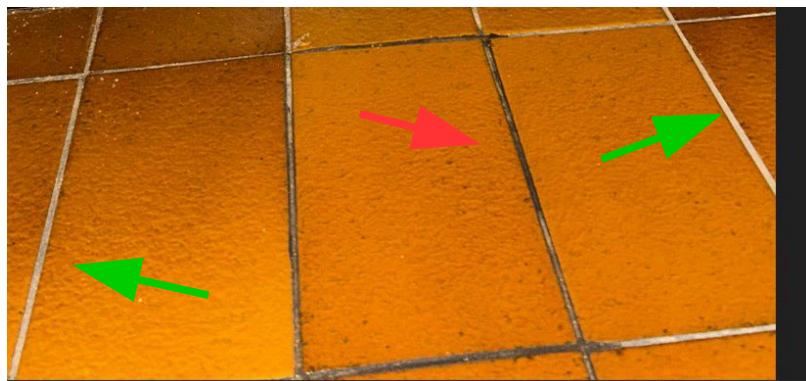
Was sich in Punkt 3a auch klar zeigt ist, dass die Fugen schwarz verfärbt sind. Dieses in einem Bereich in der Sauna wo gerade KEIN Aussen-Schmutz hinkommt.

Das Linke Bild zeigt Fugen vor der Sauna, die in der Balkenverlängerung von Punkt 3a liegen. Hier wurde auch immer gewischt. Man sieht dass selbst nach regelmäßigen Wischen die Fugen (Grüner Pfeil) hell grau. Das lässt darauf schließen dass an den Stellen wo die Fugen schwarz verfärbt sind bereits Schwarzsimmel von unten in die Fuge eingedrungen ist.

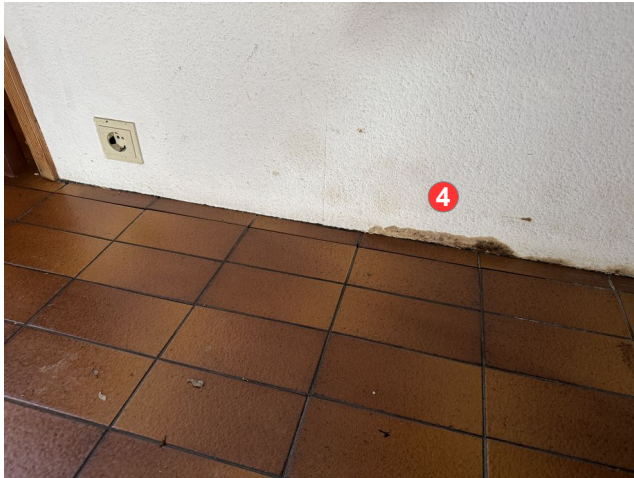
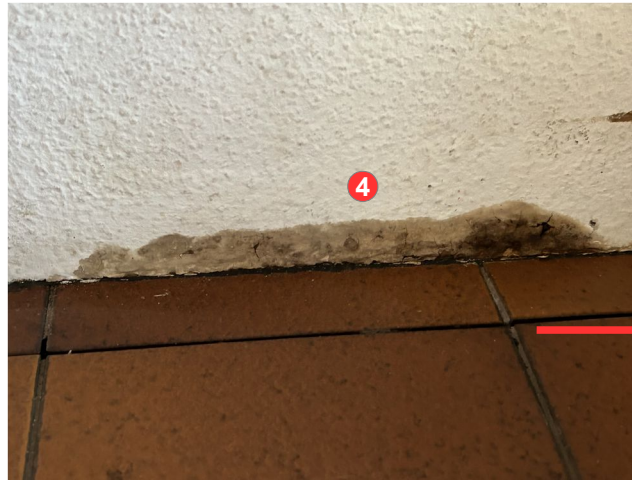
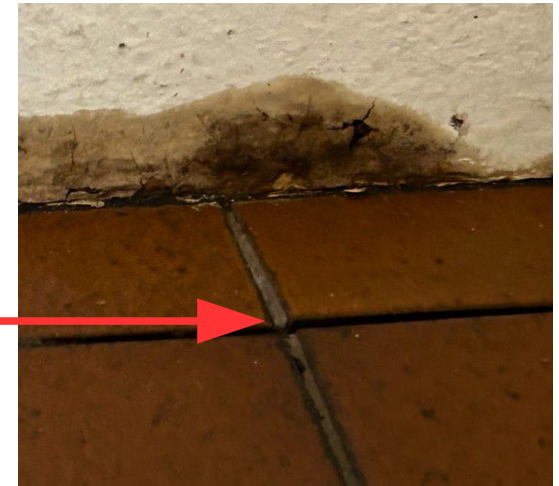
## 4. Diele

Punkt 4 liegt in der Diele ungefähr auf einer „quer“ Balkenlage, von Links nach Rechts

Was hier bemerkenswert ist, ist dass das Wasser sich durch zwei quer Balkenlagen von der Schadensquelle (1) bis an diesen Punkt durchgearbeitet haben muss.

Dieser Punkt hat keinen direkten Kontakt zu einem Fundament.  
Das Wasser kann mit hoher Wahrscheinlichkeit also über die Balkenlage.

Hier ist zu bemerken, dass dieser Punkt ungefähr in dem Bereich liegt in dem die Wasserleitung vermutlich aus dem Bad in die Küche geführt wird.

Dieses ist ein massives Indiz dafür dass die Feuchtigkeit gerade die Wasserleitung und die in diesem Bereich liegenden Aussparungen in den Balken als Brücken in die nächste Kammer genutzt hat.

Auch in diesem Bereich sind Anhebungen der Fliesen klar auf die in den Bodenplatten vorhandenen Feuchtigkeit zurück zu führen.

Dieses deutet darauf hin, dass auch hier die untere Struktur der Wand bereits durch den Schwarzsimmel in Mitleidenschaft gezogen wurde.

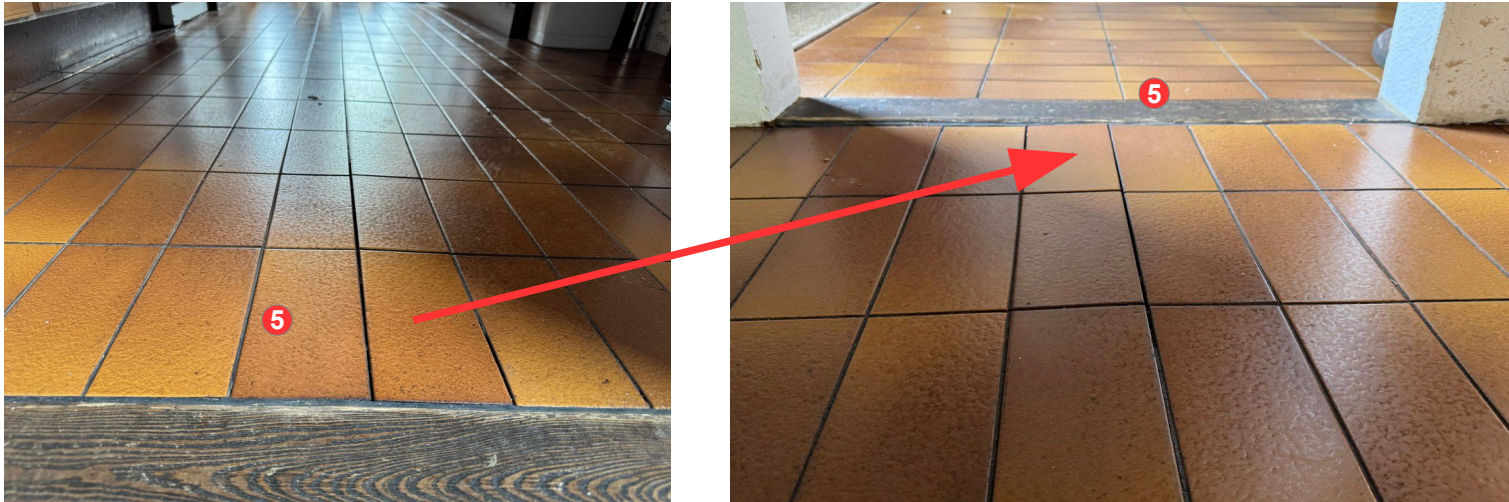
## 5. Küche

Hier zeigt sich klar der „Feuchtigkeitsindikator“ wie an der Quelle (1) und in der Sauna (3a) durch nach oben weg platzende Fliesen. Die Klebeverbindung zu der darunter durchfeuchteten Holzspanplatte löst sich und durch die Quellung, werden die Fliesen nach oben gedrückt.

Hinzu kommt, dass die Fliesen zu einer Versiegelung der Holzspanplatten nach oben führen.

Zwischen der unteren 1,3 cm imprägnierten Bauplatte, der Steinwolle und der oberen 2,2 cm Holzspanplatte hat sich somit eine Bereich bilden können in dem sich die Feuchtigkeit ausbreiten musste.

Hier kommt es zu einer äußerst ungünstigen Kombination.

Die Imprägnierung der Bauplatte verhindert ein einfaches ausweichen nach unten, die Versiegelung durch die Fliesen verhindert ein Abdampfen nach oben.

Hinzu kommt, das in dem hier gezeigten Bereich ungefähr die Verlängerung der Wasserleitung (Kalt & Warmwasser).

Die Annahme das die Leitungen gerade verlegt wurden und erst auf Höhe der Spüle in der Küche zu dieser abknickt ist sehr naheliegend.

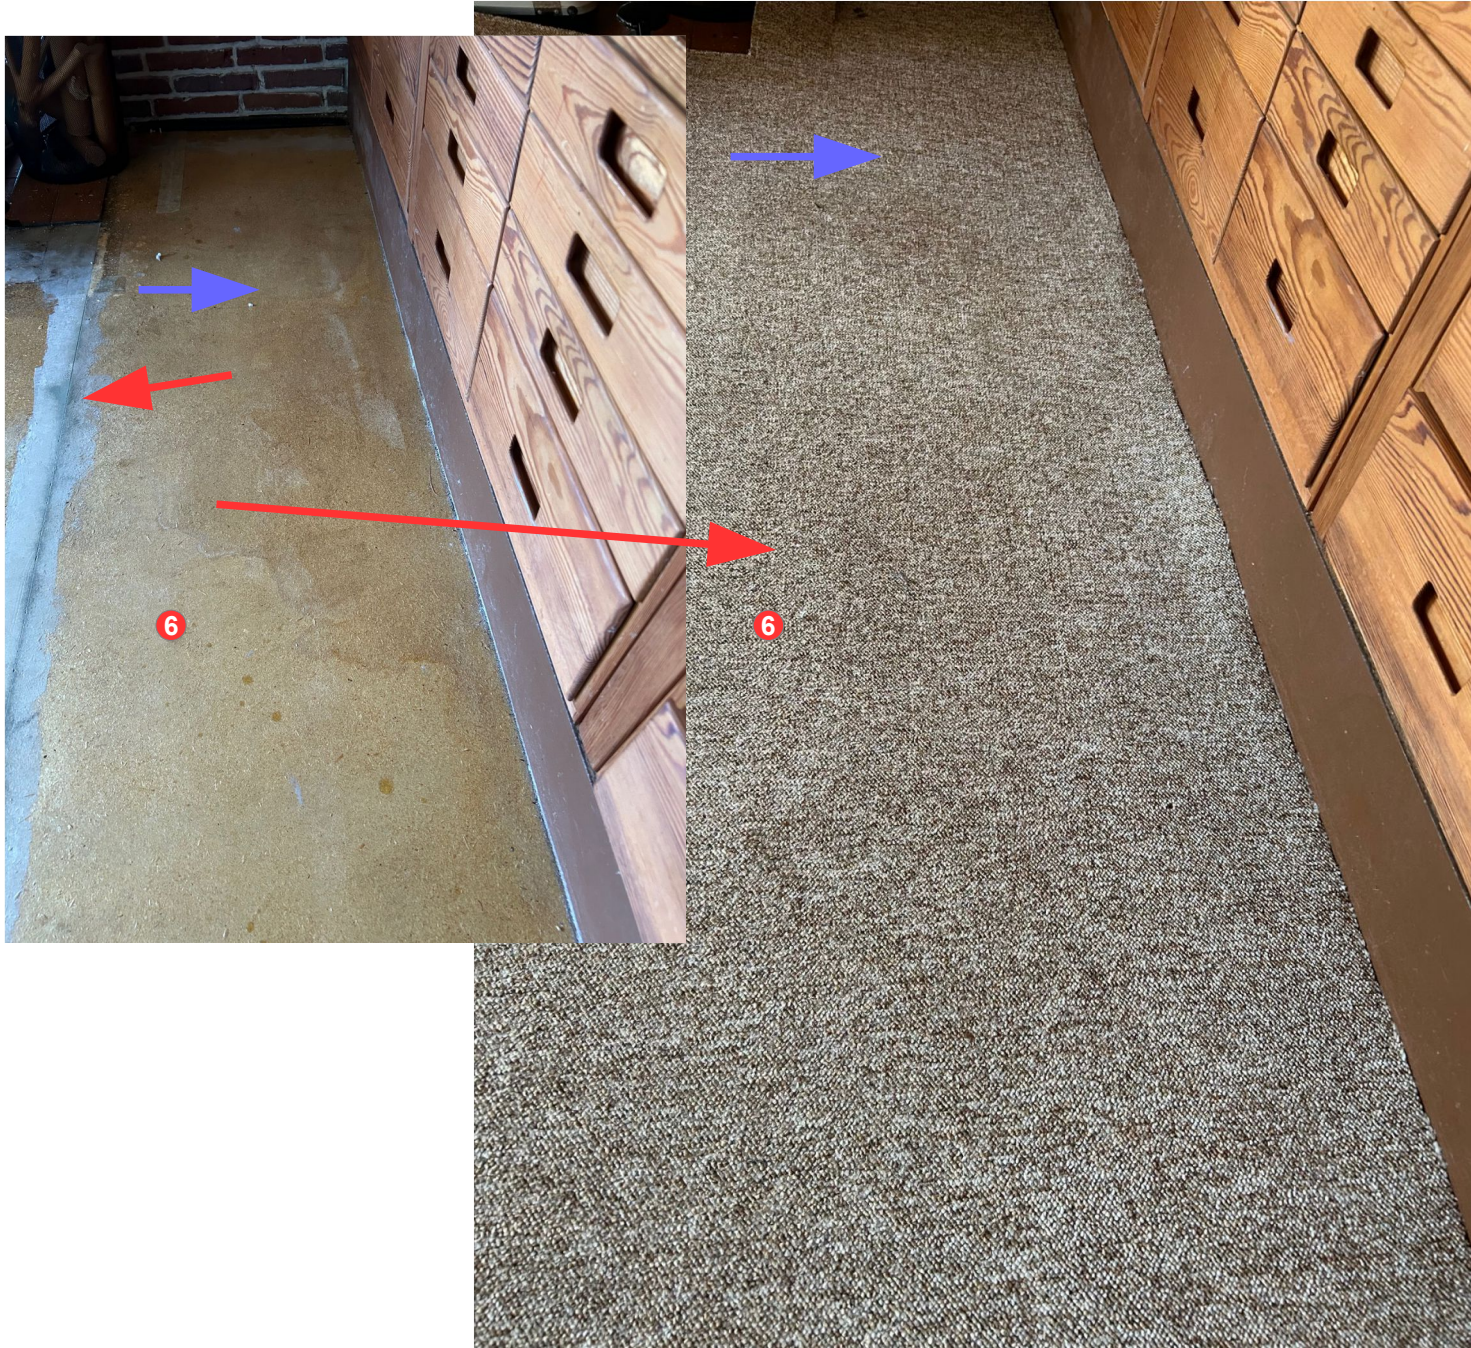
## 6. Wohnzimmer - Regal

Dieser Punkt liegt im Wohnzimmer auf der anderen Seite der Spüle in der Küche.

Hier sind klar Feuchtigkeitskanten zu erkennen. Wo die auf dem Teppich die auf den Holzspanplatten widerspiegeln.

Zusätzlich weisen die Fugenbereiche der Holzspanplatten dunkle Verfärbungen die auf „klassischen“ Feuchtigkeits-eintrag hindeuten.

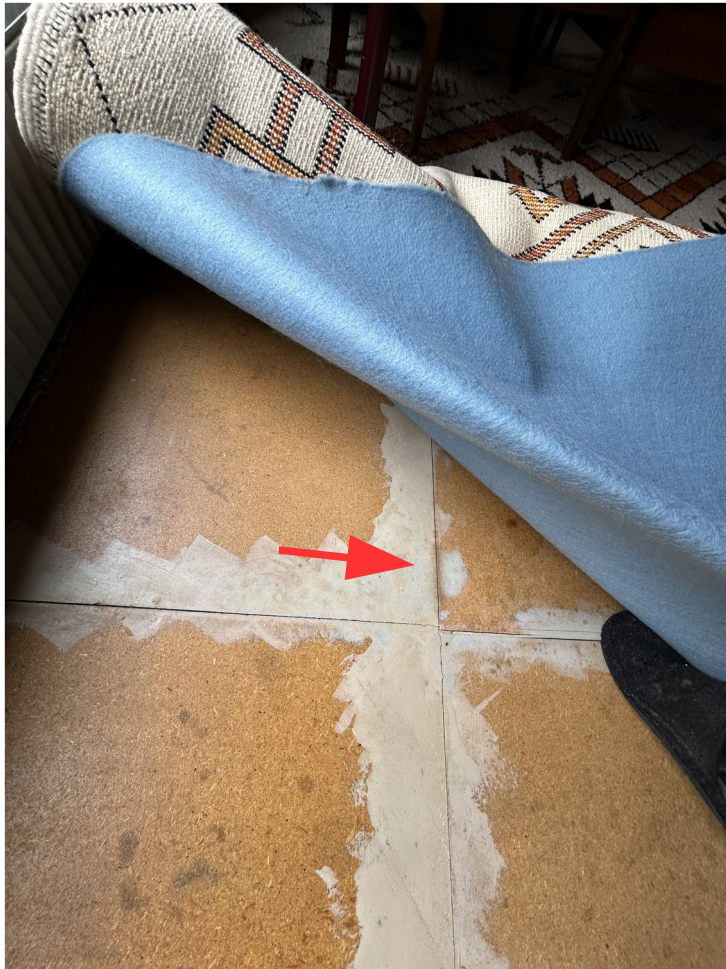
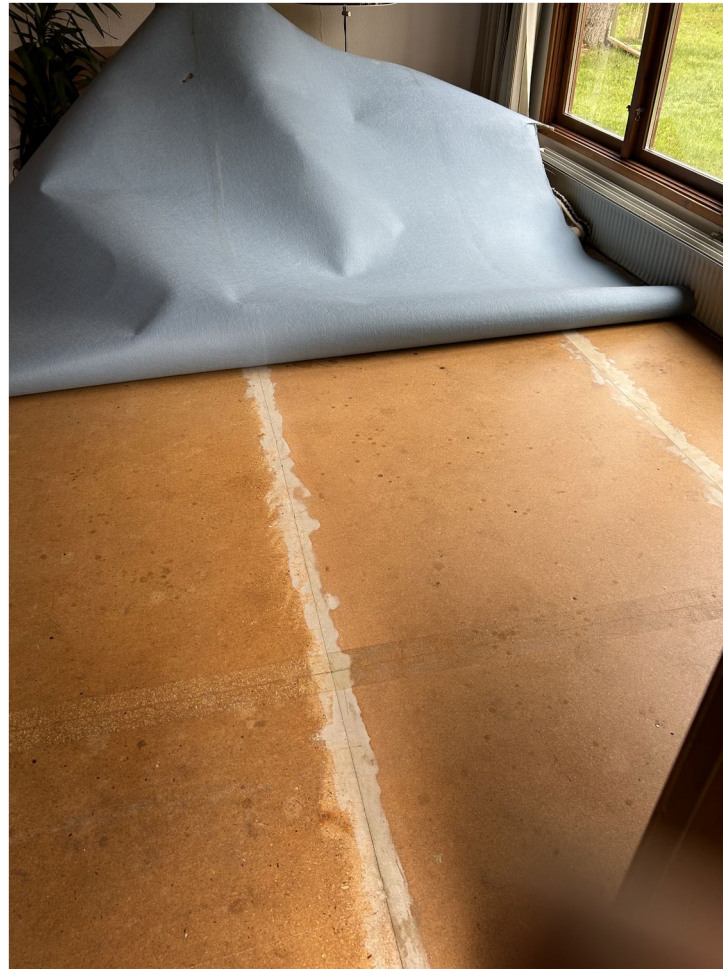
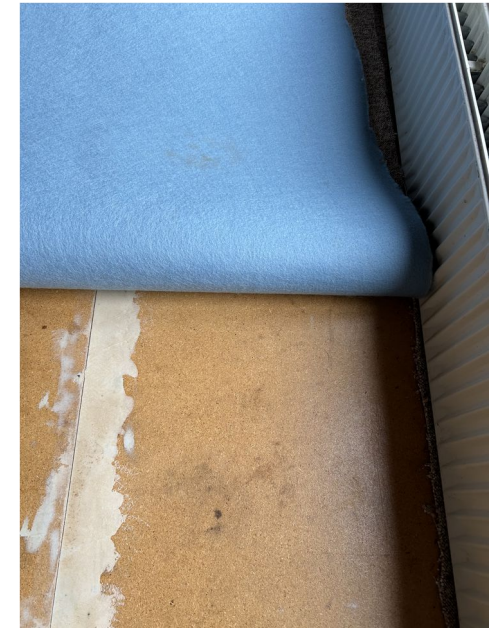
## 7. Wohnzimmer - Sitzbereich

Diese Bereich liegt am weitesten weg von der Schadensquelle.  
Er kann sicher als der Punkt genommen werden der dem „schadfreien“ Zustand am nächsten kommt.

An der Fuge (Roter Pfeil) könnte man erste leichte Durchfeuchtung nach oben deuten.

Unabhängig davon ist jedoch der Vergleich zu den zuvor beschriebenen Punkten wichtig, weil dieses zeigt wie sehr diese gerade im Bereich der Fugen (unter dem Teppich) vom trocken/ „schadfreien“ Zustand abweichen.

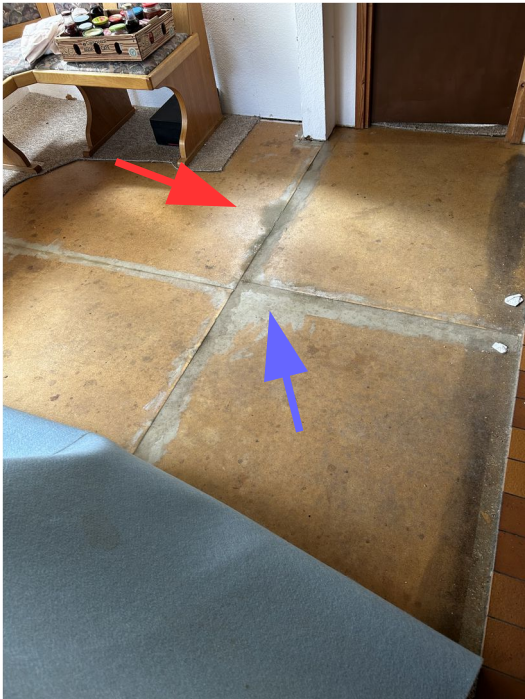
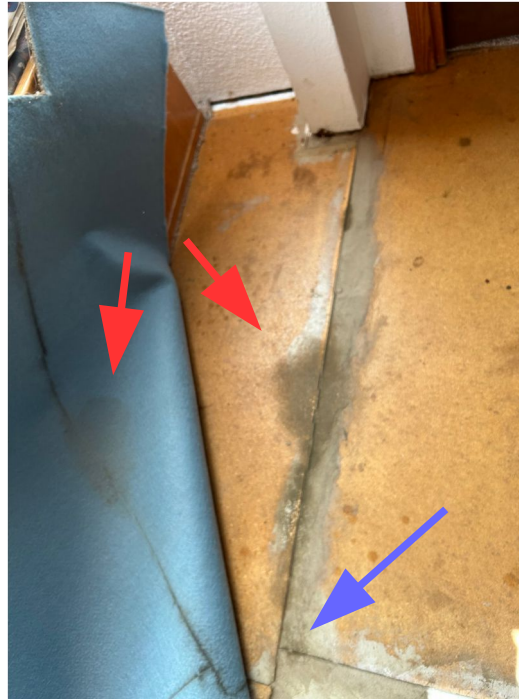
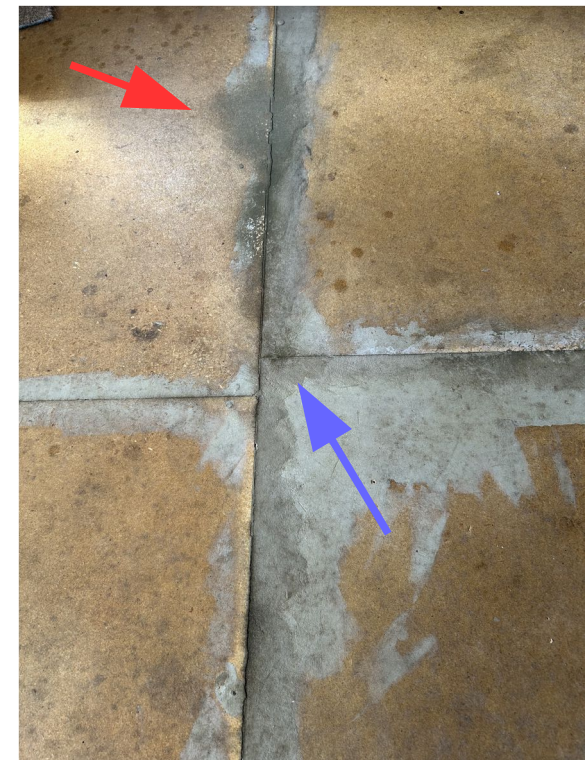
## 8. Essecke

Hier sind ganz klare Durchfeuchtungen von unten zu erkennen, vor allem genau da wo sie zu erwarten sind.

An den Stoßkanten der Bodenplatten, da wo diese auf den Balken aufliegen. Wo gerade diese Balken ein „Strömungsende“ für die Feuchtigkeitsleitung durch die Steinwolle darstellen.

Die Durchfeuchtung ist so stark, dass sie auf der Teppich-Unterseite entsprechende flächige Abdrücke (Roter Pfeil) hinterlassen hat.

Besonders Besorgniserregend ist der stark schwarz ausgebildete Kernstreifen (Blauer Pfeil) bei den länglichen Streifen. Dieses deutet daraufhin, dass die Bodenplatten in diesem Bereich von unten bereits von „Schwarzsimmel“ betroffen sind.

Hier spielt die geflüßte Küche eine eskalierende Rolle, da mögliche Feuchtigkeit unter den Fliesen nicht nach oben abdampfen konnte sondern sich in der Spanplatte horizontal gut ausbreiten konnte.

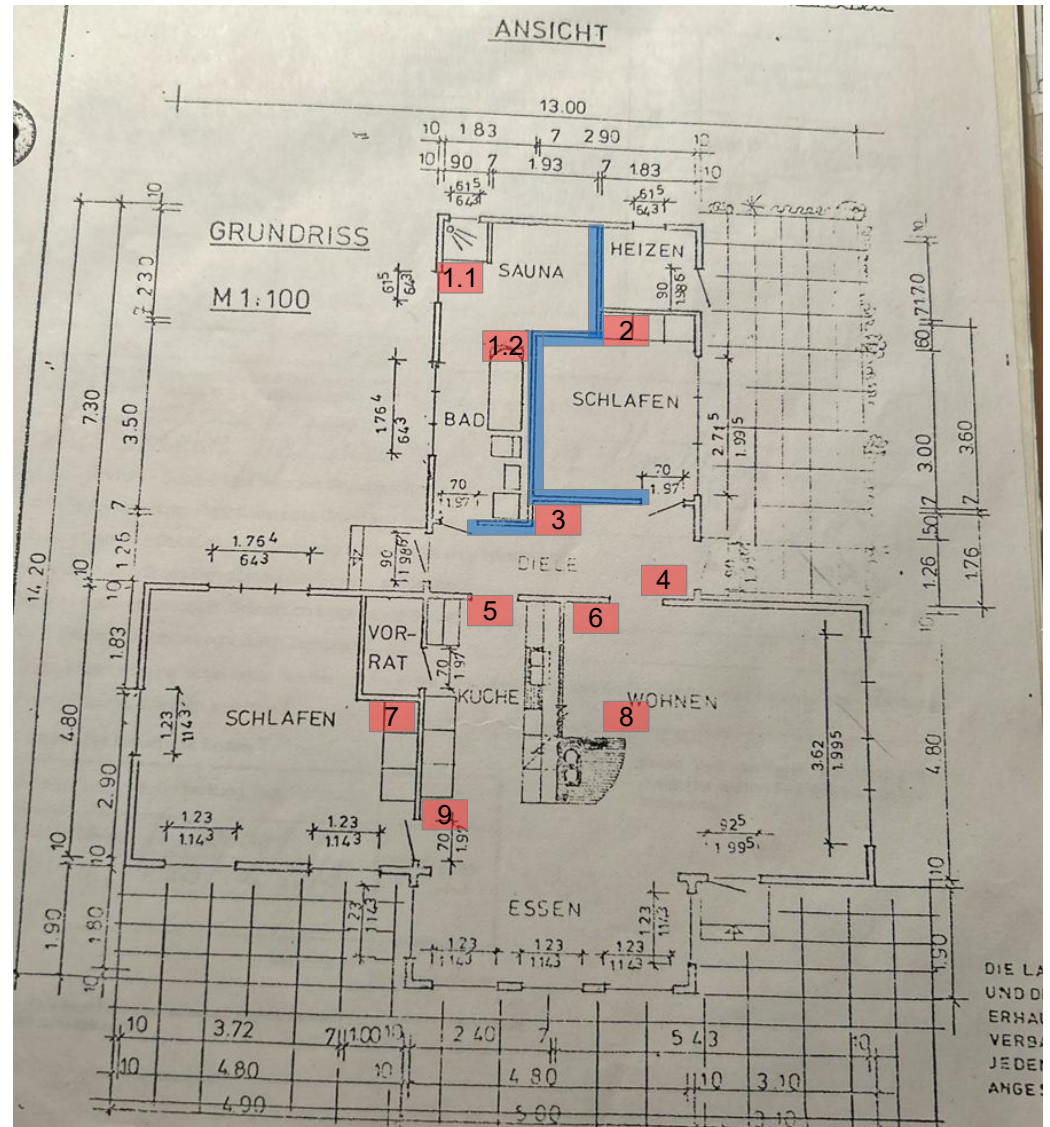
**Wir müssen an dieser Stelle die belegte Vermutung aussprechen, dass sich von der Quelle aus eine verdeckte Ausbreitung des Schwarzsimmels in der gesamten Bodenlage des Hauses ergeben hat und damit die Bodenstruktur weit großflächiger geschädigt ist als momentan angenommen.**

Wir schlagen daher vor Sondierungsöffnungen (Rot markierte Bereiche) des Bodens vorzunehmen auch wenn ein Nachspüren des Schadens am Anfang logischer klingt.

In den Punkten 1.1-9 wäre der „Schimmelbefall“ auf der Oberfläche der Platten zu prüfen.  
In den blau markierten Wänden wäre die vertikale Beeinträchtigung der Struktur zu prüfen.
