# Grundlegende Abschätzungen/ Rahmenbedingungen

Erweiternd zu „Schadensübersicht\_Frobeen\_2026.04.19“ sind folgende Dinge in Betracht zu ziehen oder auch zu berücksichtigen.

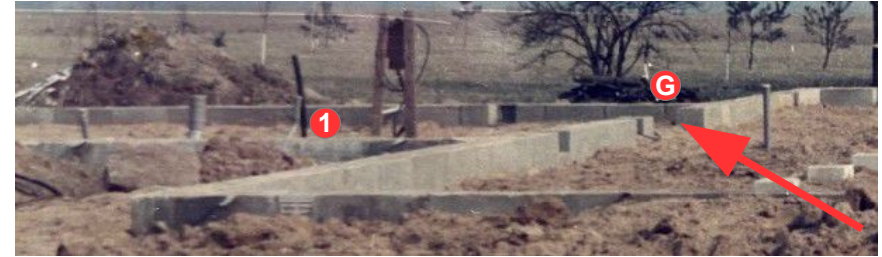
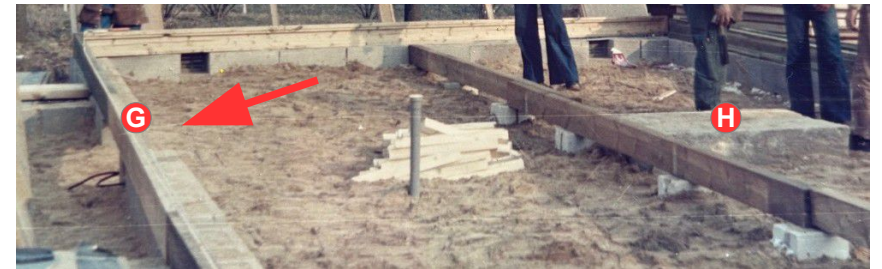
Im „offenen Fundamentdurchgang (G) konnte die Feuchte/ Nässe innerhalb des geschlossenen Streifenfundaments aus dem Norden unter den südlichen Teil des Gebäudes „fließen“.

In der „Verlängerung“ dieses Ausflusses (G) liegt das Fundament des Kamins (H).

Des weiteren sind die inneren Fundamentlagen zu überprüfen, da es durch die massive Durchfeuchtung und Pfützenbildung zu erheblichen Absenkungen der inneren Fundamentblöcke gekommen sein kann

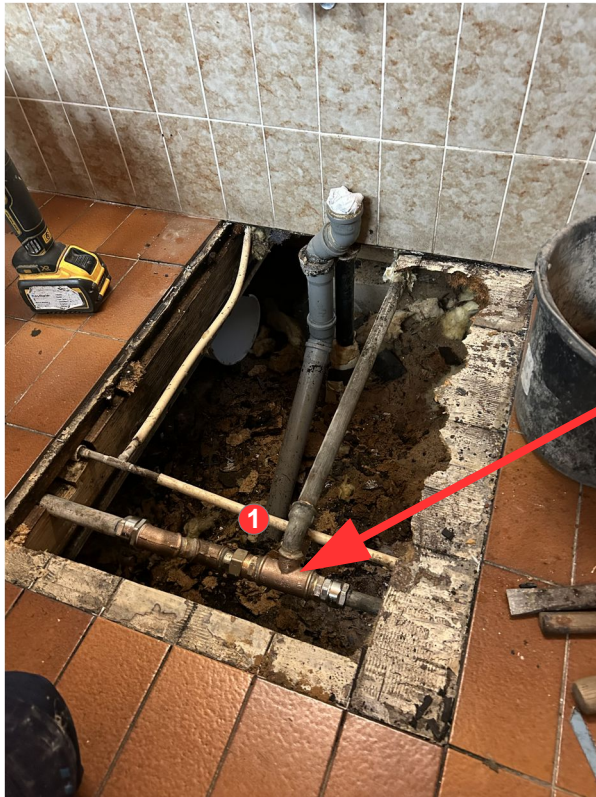
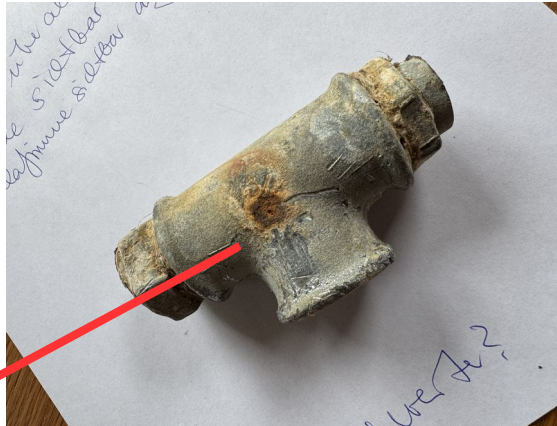
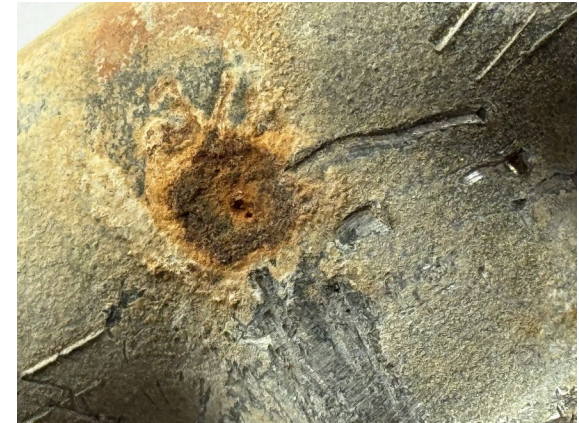
# 1. Schadensquelle

Bei der Quelle und der möglichen Ausbreitung des Wassers ist es wichtig zu erkennen das das Bild heute das Endstadium darstellt.

Die Fliesen in dem Bereich sind aufgrund der Quellungen bereits lose und angehoben worden, so dass sie alle einfach abgenommen werden konnten.

Dies ist ein **massives Indiz** zu werten das die 22 mm Bodenplatte durch Feuchtigkeit gequollen ist und damit ihre strukturelle Integrität geschädigt ist.

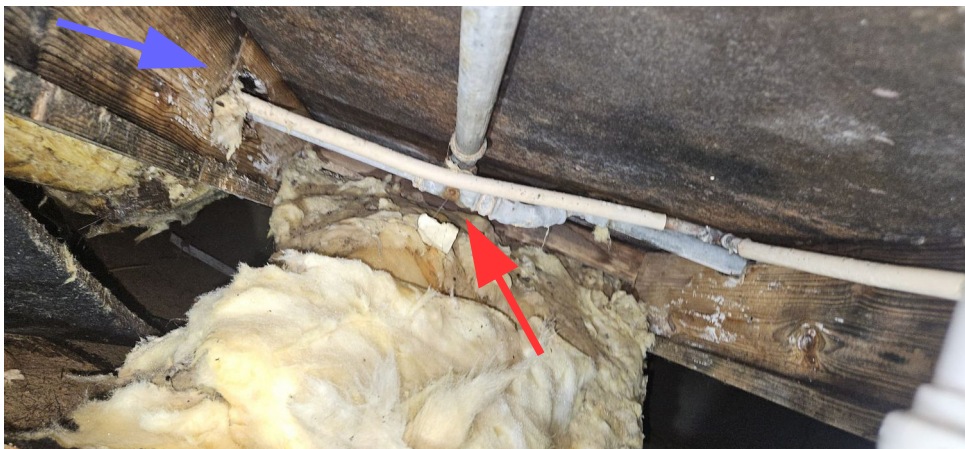
Das linke Bild zeigt die Schadensstelle als die Fliesen noch geschlossen sind. Das Foto wurde von der ersten Öffnung im Schlafzimmer gemacht.

Was hier klar zu erkennen ist, ist dass in Richtung Diele/ Küche das Durchleitungsloch (Blauer Pfeil) für die Kalt/ Warmwasserleitung tiefer liegt als auf der rechten Seite Richtung „Dusche/ Sauna“

Hinzu ist deutlich das die Wasserleitung in der Steinwolle lag was eine Feuchtigkeitsausbreitung in der Anfangsphase wo nur Tropfen austreten begünstigt.

Der Schwarzschildbefall ist deutlich zu erkennen, auf den Balken haben sich bereits weiße Schimmelbereiche gebildet.

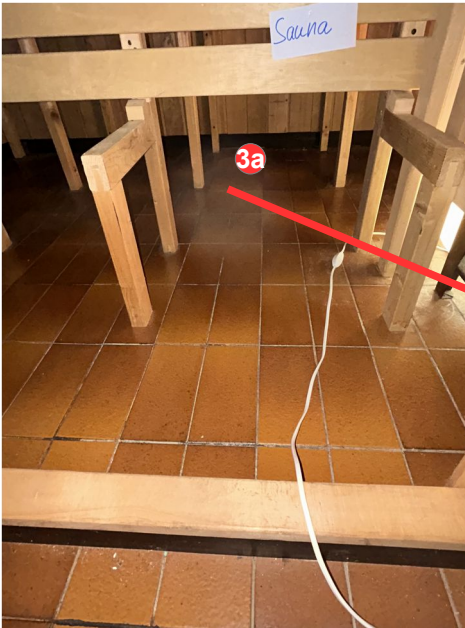
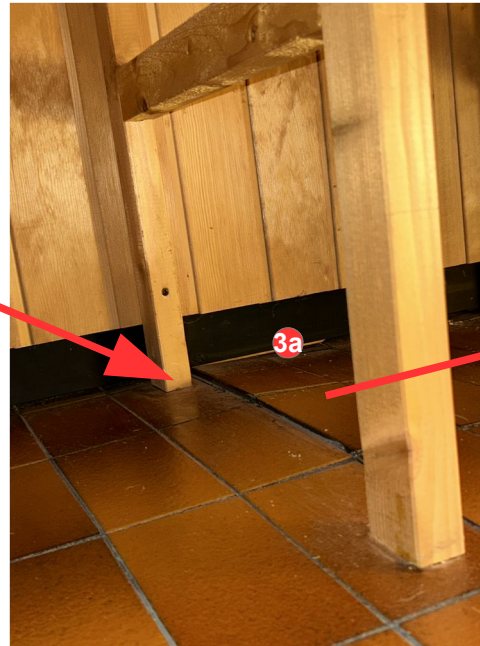
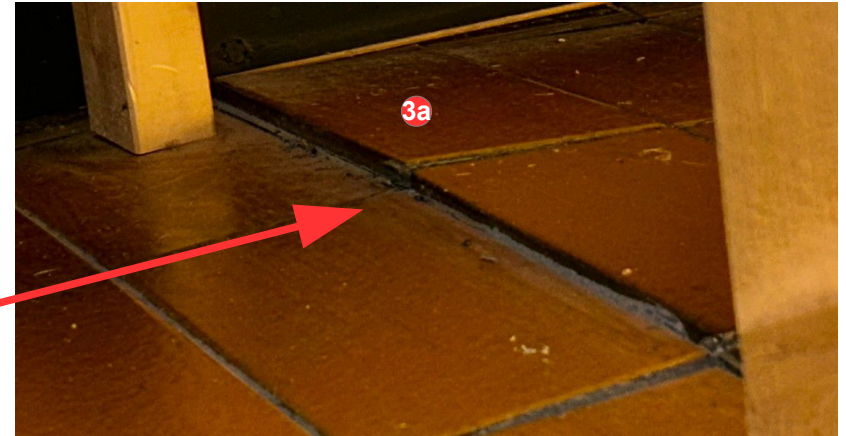
### 3a. Sauna

Wie nun auch durch den Gutachter im Termin vom 23.04.2026 bestätigt ist es unter der Sauna so nass, dass der Boden komplett aufgemacht werden muss.

**Damit wird die indikatorische Wirkung der hochgedrückten Fliesen und einer linearen Erhebung des Bodenfliesenschildes eindeutig gestützt wenn nicht sogar belegt.**

Auf jeden Fall sind sie ein äußerst dringender Verdachtsmoment der eine Öffnung des Bodens bis runter auf den Sand absolut notwendig macht um Nachzuweisen das die Stelle immer trocken war und nicht durch die Feuchte von der Schadensquelle geschädigt wurde.

Der Punkt 3a liegt an der Wand zum Heizraum.

Hier sind die Fliesen klar in der Längsrichtung der Balkenlage nach oben aufgebrochen.

Dieses lässt auf eine starke lokale Quellung der Bodenplatte und des darunter liegenden Balkens schließen.

Vor allem liegt dieser Punkt an der Wand auf deren anderen Seite das Schlafzimmer liegt mit eindeutiger Indikation Punkt 3

Die Öffnung bis zum Sand ist nötig um dessen Oberflächenstruktur zu prüfen da sich an dieser klar ablesen lässt ob es in dem Bereich unter dem Haus zu einer Pfützenbildung gekommen ist.

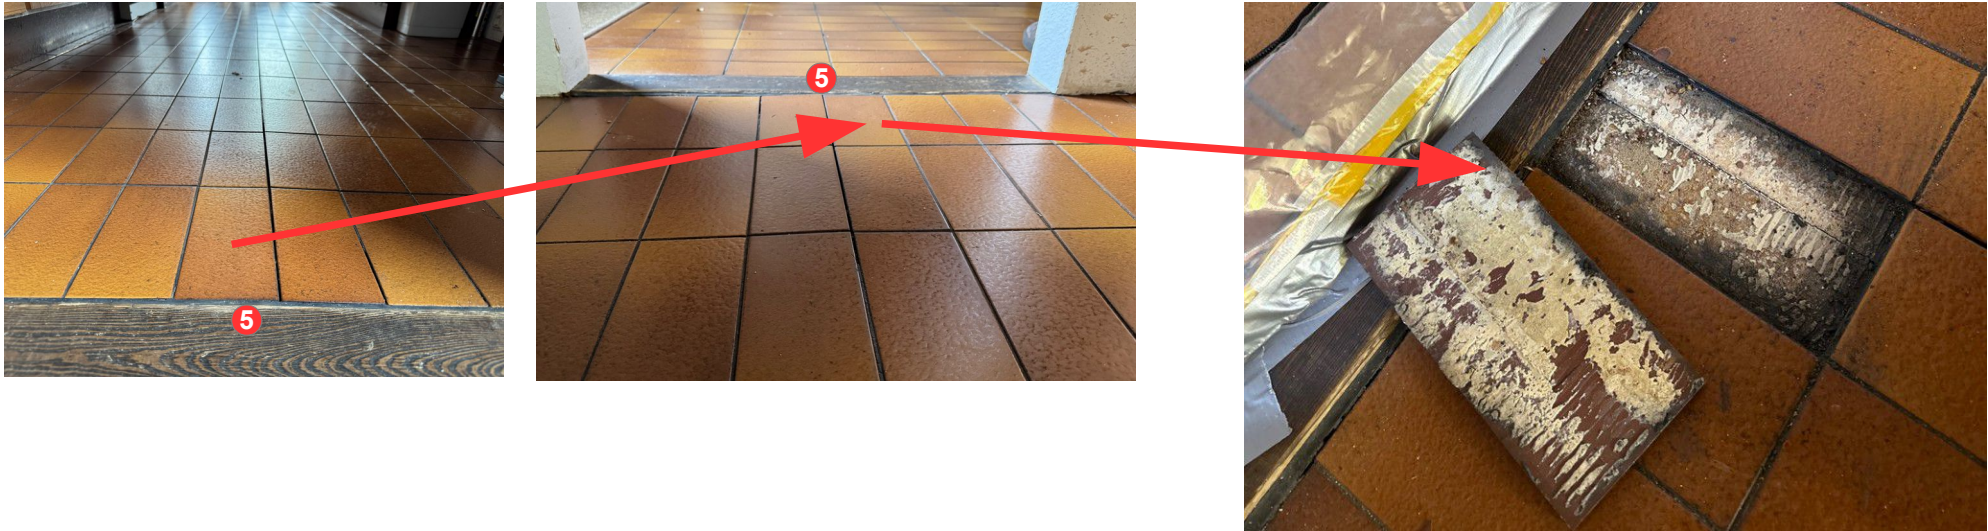
## 5. Küche – Norden (Direkt hinter Fundament)

Hier zeigt sich klar der „Feuchtigkeitsindikator“ wie an der Quelle (1) und in der Sauna (3a) durch nach oben weg platzende Fliesen. Die Klebeverbindung zu der darunter durchfeuchteten Holzspanplatte löst sich und durch die Quellung, werden die Fliesen nach oben gedrückt.

In Punkt (5) lösen sich die Fliesen von der Bodenplatte. Dieses ist eindeutig darauf zurück zu führen das die Faser der 22'er Holzfaserplatte durch Feuchtigkeit gequollen sind und die Klebeverbindung dadurch gebrochen ist.

Mit Bezug auf das oberflächliche Schadensbild des Bodenfliesenschilds bei der Schadensquelle (1) – vor öffnen des Bodens, sich ablösende Fliesen – und dem in der Sauna Punkt (3a) - hoch gedrückten Fliesen – ist hier klar von einer Feuchtigkeitsschädigung durch die Quelle (1) auszugehen.

Vor allem weil die Quellung über den Verlauf der Länge der Küche abnimmt aber nie ganz weg ist.

Diese Abnahme ist mit der Wasseraufnahme im Norden der Küche und der abnehmenden Kapillarwirkung des Trägerholzes über die Länge der Küche klar zu erklären!

Hier ist mindestens ein 0,5 m breite Öffnung des Bodens über die gesamte Kontaktbreite zur Diele durchzuführen.

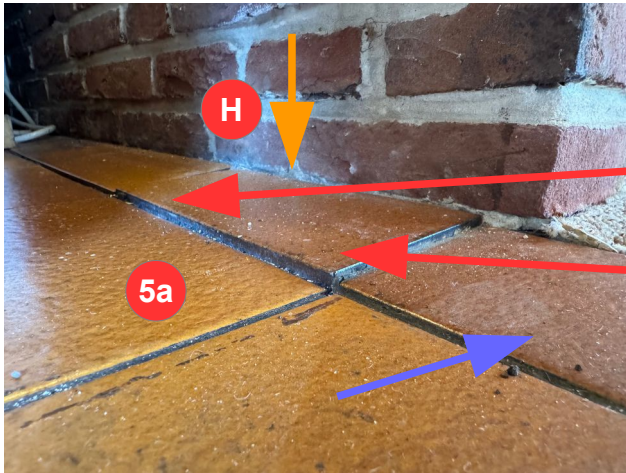
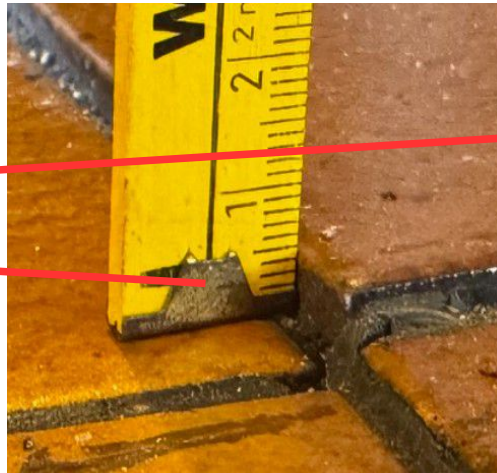
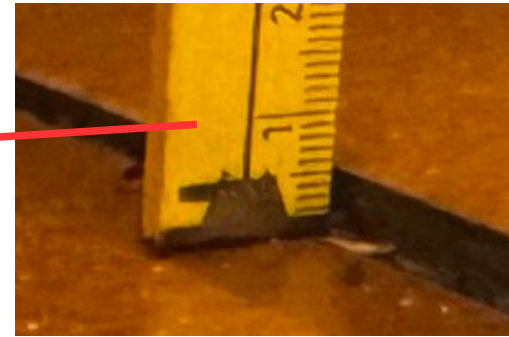
## 5a. Küche – Süden (Direkt am Kamin Fundament (H))

Mit Bezug auf das oberflächliche Schadensbild des Bodenfliesenschilds bei der Schadensquelle (1) – vor öffnen des Bodens, sich ablösende Fliesen – und dem in der Sauna Punkt (3a) - hoch gedrückten Fliesen – ist hier klar von einer Feuchtigkeitsschädigung durch die Quelle (1) auszugehen.

Zusätzlich ist hier von einem begünstigten Feuchtigkeitsaufstieg auszugehen, da hier das Vollfundament des Kamins (H) direkt anschließt.

Die vordere Fliese (blauer Pfeil) lässt sich einfach mit der Hand abheben. Dies ist klar der gleiche Indikator wie in Punkt (1)

Die Fliese (rote Pfeile) wurde durch das Aufquellen der oberen Platte über die Breite der Küche so stark gegen das Kaminfundament (H) gedrückt, so dass sie auf der linken Seite über das Fugenmaterial um 5 mm nach oben raus gedrückt wurde und auf der rechten Seite (orangener Pfeil) in die Fuge der Kaminmauer gedrückt wurde, so dass sie dort absolut eingeklemmt wurde.

Diese hoch gedrückt werden, in die Kaminmauer Fuge gedrückt werden lässt sich auch bei weiteren, hinteren Fliesen beobachten.

Dieses verschieben der Fliesen/ Hoch Drücken deckt sich klar mit dem Indikator unter der Sauna (3a), wo nachweislich massiver Feuchtigkeitseintrag statt gefunden hat

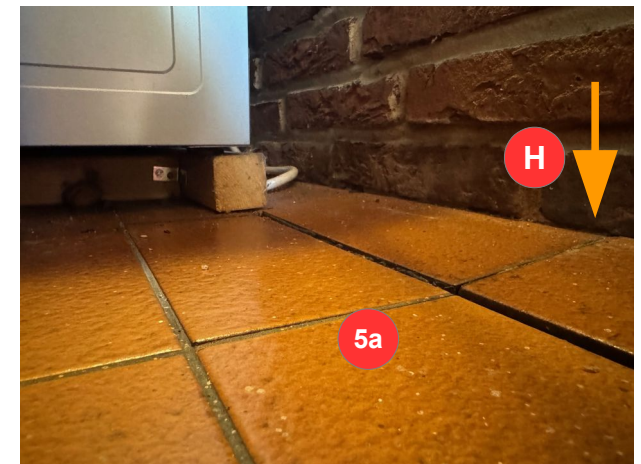
Hier ist anzunehmen das ein Auflagebalken wie beim Heizraum (E) direkt am Kaminfundament entlang gelegt ist und damit direkt mit der erhöhten Feuchtigkeit durch den Wasserschaden beaufschlagt wurde

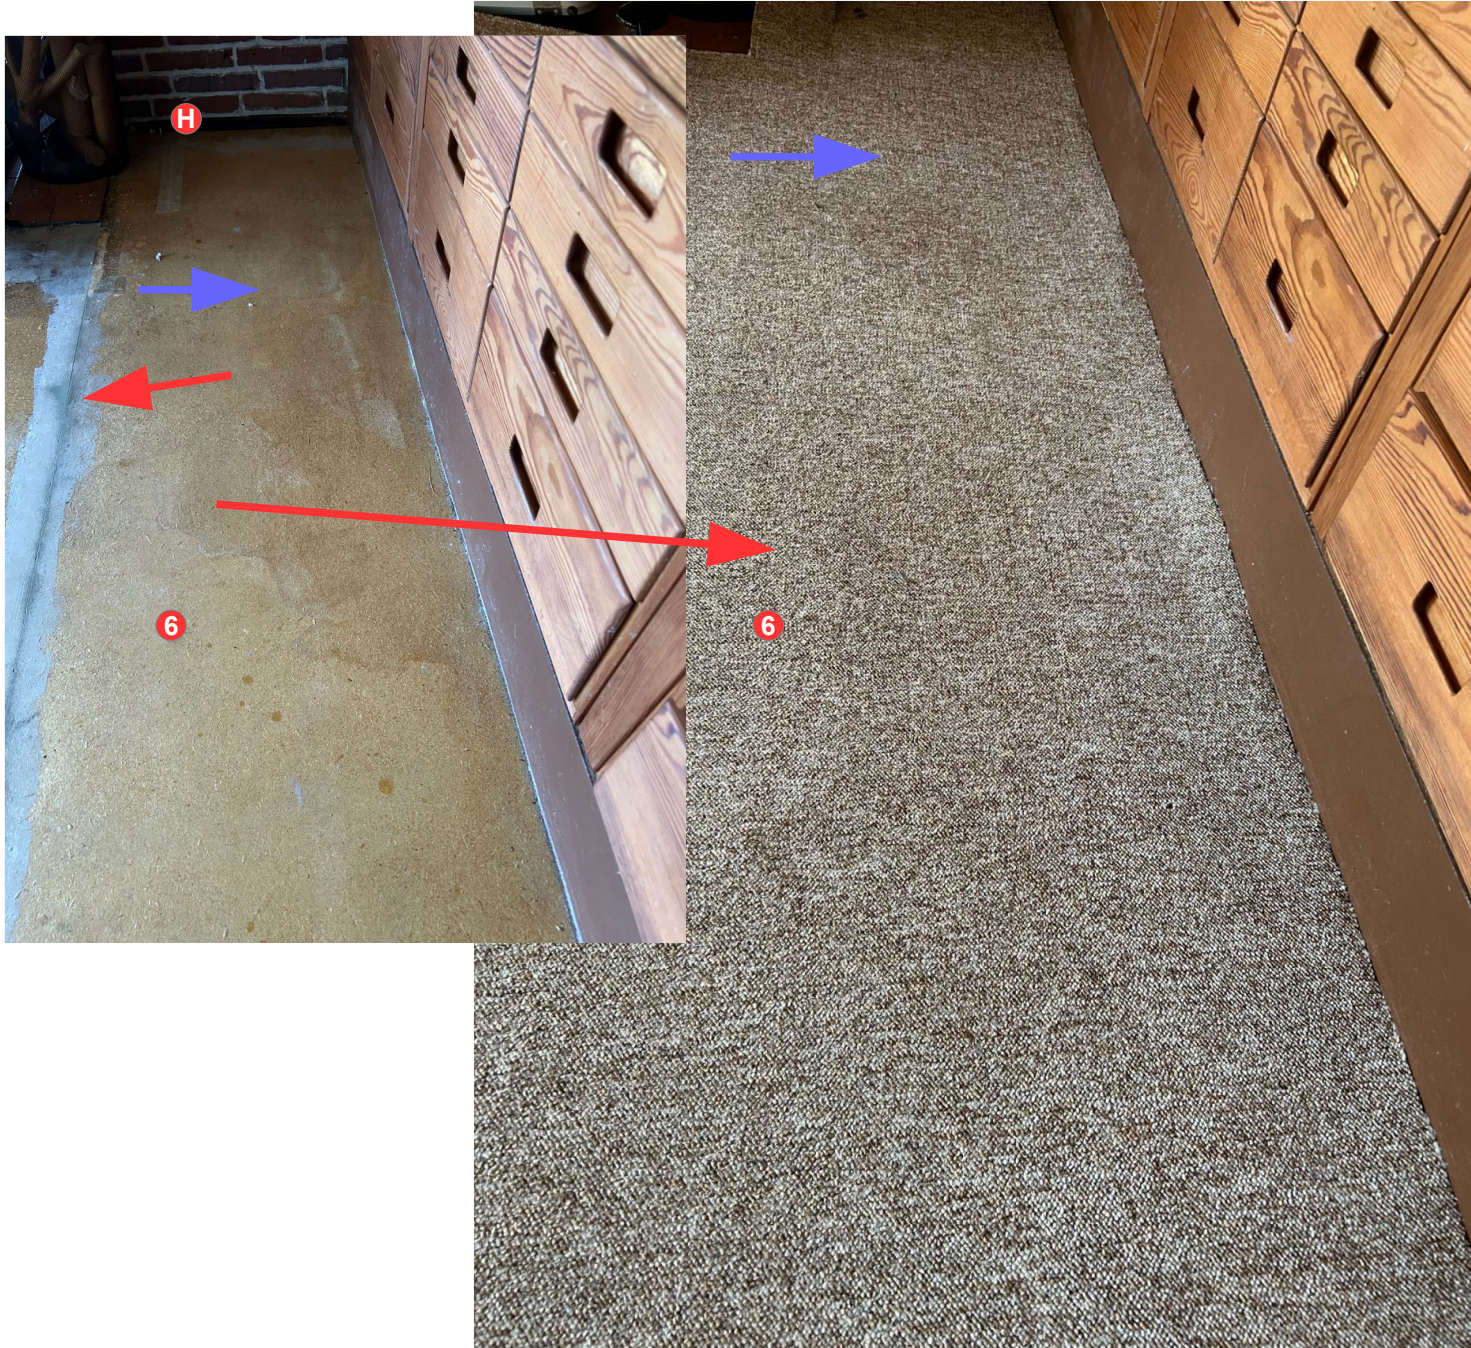
## 6. Wohnzimmer – Boden vor Regal

Dieser Punkt liegt im  
Wohnzimmer auf der anderen  
Seite der Spüle in der Küche.

Hier sind klar  
Feuchtigkeitskanten zu erkennen  
Wo die auf dem Teppich die auf  
den Holzspanplatten  
widerspiegeln.

Zusätzlich weisen die Fugenbereiche der Holzspanplatten dunkle Verfärbungen die auf „klassischen“ Feuchtigkeitseintrag hindeuten.

Im unteren Bereich liegt das Vollfundament des Kamins (H) das wie das Heizungsfundament (E) wie ein „Lift“ für die Feuchtigkeit gewirkt haben wird.

Hier ist das Regal zu demontieren um die Oberfläche bis an die Wand zu Prüfen. Vor allem deshalb weil dieser Bereich direkt an den „Offenen Durchgang“ im Fundament anschließt.

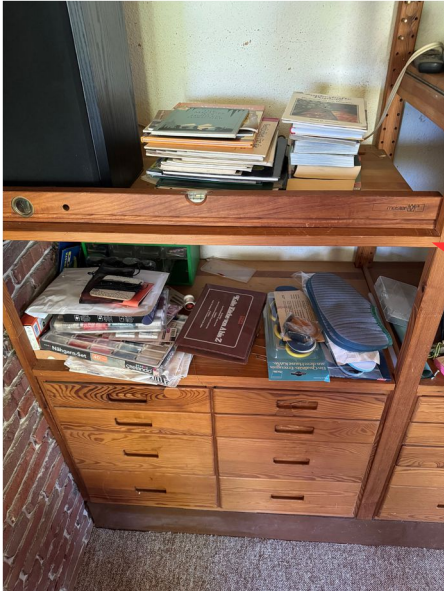
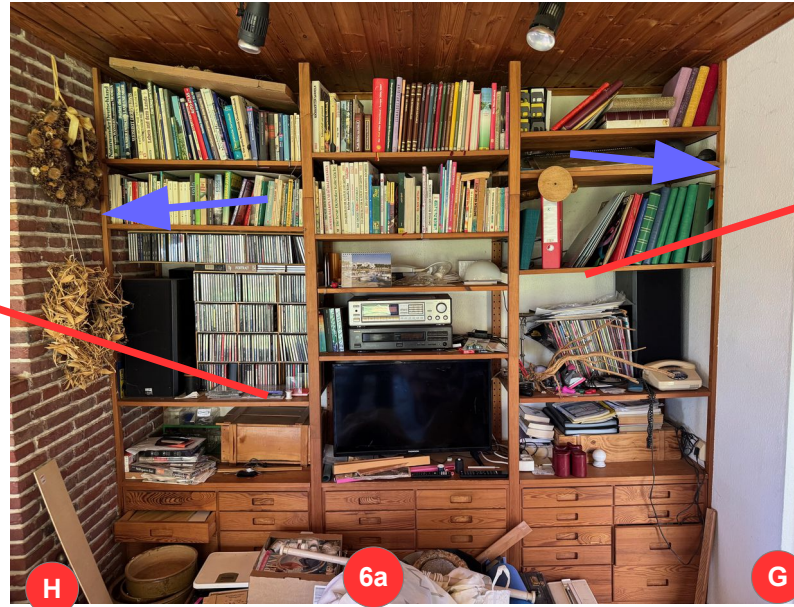
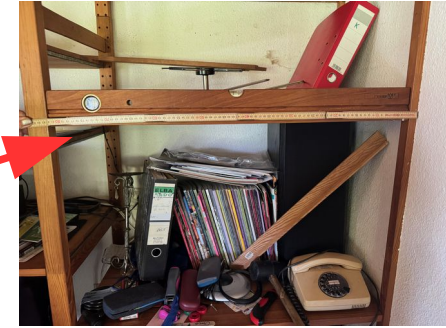
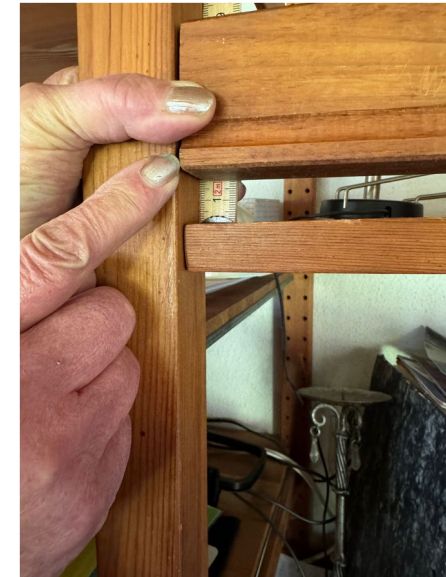
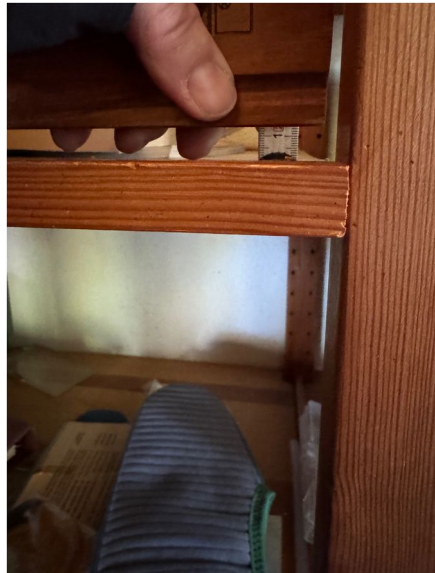
## 6a. Wohnzimmer – Strukturelles Versagen der Bodenplatte

Hier ist das Regal im Wohnzimmer in der Totalen. Was auffällt ist das ALLE Regalbretter auf der linken und rechten Seite nach innen abfallen. Exemplarisch ist das an den angegebenen Regalbrettern nachgemessen. Auf der linken Seite ergibt sich über ca. 80 Länge ein Höhenverlust von ca. 14 mm und auf der rechten Seite über 80 cm ein Höhenverlust von sogar 18 mm. Im Hinblick auf die Wand in der Diele bei Schadenspunkt 4a hat die 22 mm Holzspanplatte auch strukturell nachgegeben, so dass das Eigengewicht die Platte eingedrückt hat. Mit der in Punkt 6 beschriebenen Indikation ist davon auszugehen dass die Holzspanplatte feucht geworden ist! Holzspanplatten haben die Eigenschaften schon bei geringer Feuchte-Einwirkung stark an Tragfähigkeit zu verlieren.

Was diese Indikation um so kritischer macht ist das bei Punkt (G) die eine Ecke des Fundament-Durchgang liegt und bei Punkt (H) das Kaminfundament, die beide als guter Aufstiegspunkt für die Feuchtigkeit wirkt. Was diese Indikation noch stärkt ist das die Regalstütze links am Kamin verschraubt ist und damit von dessen Fundament gestützt wird und die Regalstütze rechts an der Wand verschraubt ist die auf den Tragbalken der auf dem Fundament aufliegt steht. Die beiden Außenseiten können damit nicht nach unten nachgeben!

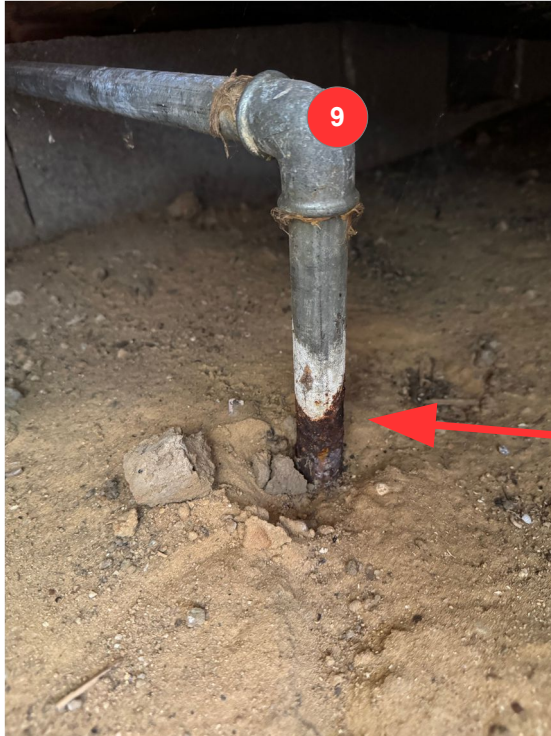
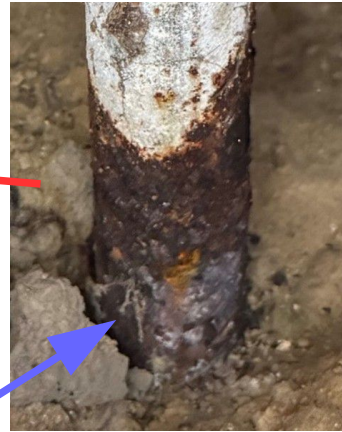
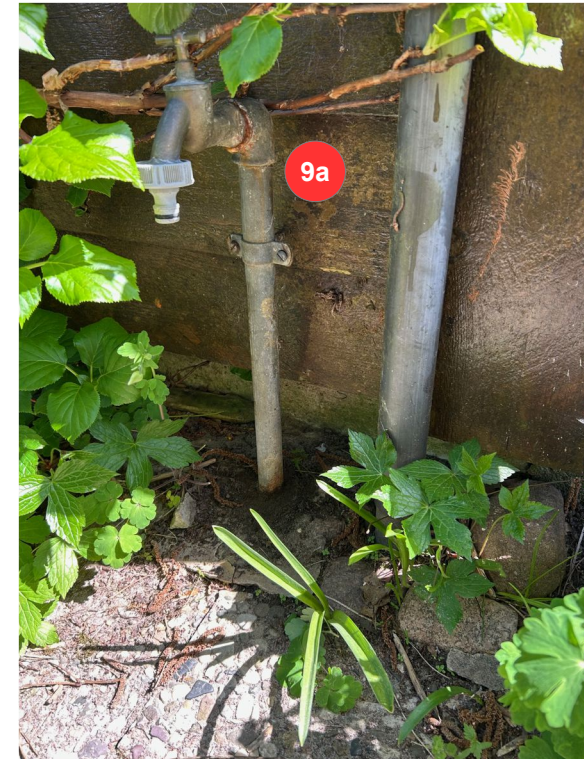
## 9. – Schadensbild – Wasserversorgung

Verzinkter Stahl ist extrem anfällig, wenn er dauerhaft in nassem Erdreich oder Sand liegt, es kommt dann zur Bodenkorrosion.

Die Bilder Oben zeigen einmal Links die geschädigte Wasserleitung für Außenanschluss-Hinten und Rechts den genauso alten Außenanschluss-Vorn, der über die letzten 50 Jahre der normal Witterung ausgesetzt war.

Für die im Sand unter dem Haus verlegte Stahlleitung gilt das der Zink normalerweise durch eine Passivschicht den Stahl schützt. Durch Sauerstoffmangel & Staunässe im nassem Sand kann sich keine stabile schützende Zinkkarbonatschicht bilden. Es bildet sich "Weißrost", der das Zink rasant verbraucht. Dieser ist klar als durchgehender Kreis um das gesamte Rohr sichtbar. Beim vorderen Anschluss eben nicht.

Der nasse Sand beschleunigt die Korrosion, da er wie ein Elektrolyt wirkt. Es entstehen lokale galvanische Zellen. Sobald die Zinkschicht (die nur ca. 50–100 µm dick ist) weg ist, greift der Rost den Stahl frontal an. Wenn das Rohr durch Druckschwankungen minimal vibriert, wird die Korrosionsschicht durch den Sand immer wieder aufgerissen.

Das Korrosionsbild lässt auf einen Zeitraum bis zu diesem Zustand von mindesten 12-18 Monate schließen.

Es ist anzunehmen das die gesamte vergrabene Leitung genauso, wenn nicht sogar noch massiver angegriffen ist. Sie muss komplett getauscht werden. Das dies ein Folgeschaden vom Schadquelle (1) ist belegt der erheblich bessere Zustand von Aussenanschluss Vorn

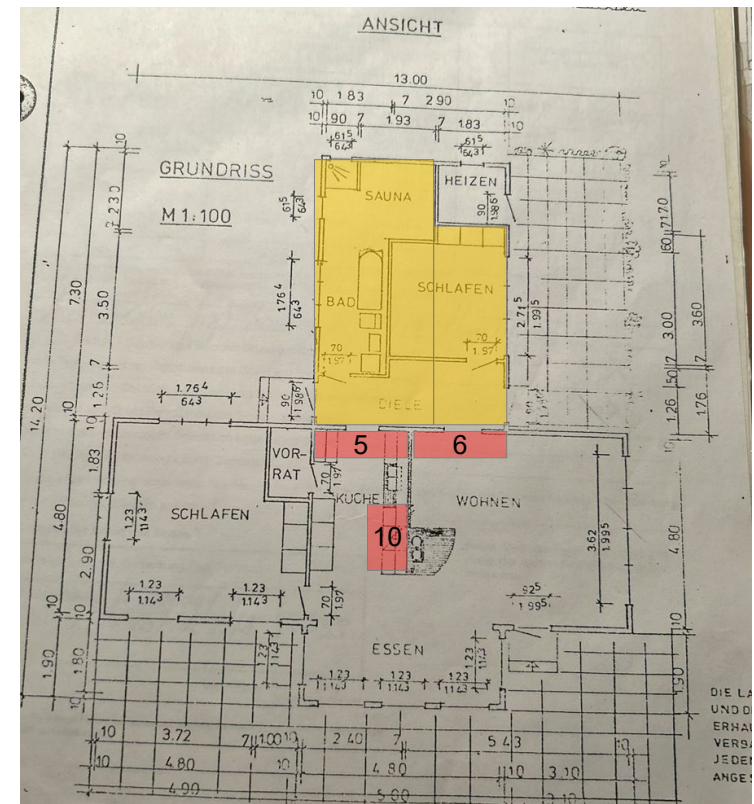
Orange: Diese Fläche ist vollständig als betroffen bestätigt

Rot: Trockenheit ist nicht nachgewiesen. Massive Indikation das diese Flächen betroffen sind

Auf Grund der in den vorangegangenen Punkten beschriebenen klaren Indikation mahnen wir an das unter Berücksichtigung der DIN 68800-4 und dem UBA-Schimmelleitfaden die Bereich 5/ 6/ 10 soweit geöffnet werden, so dass auch die darunter liegende Sandfläche begutachtet werden kann. Dieses sollte mindestens in einer Breite von 0,5 m von der jeweilig Wand/ Fundament ab geschehen.
