# Grundlegende Abschätzungen/ Rahmenbedingungen

Erweiternd zu „Schadensübersicht\_Frobeen\_2026.04.19/ 2026.04.26“ sind folgende Dinge in Betracht zu ziehen oder auch zu berücksichtigen.

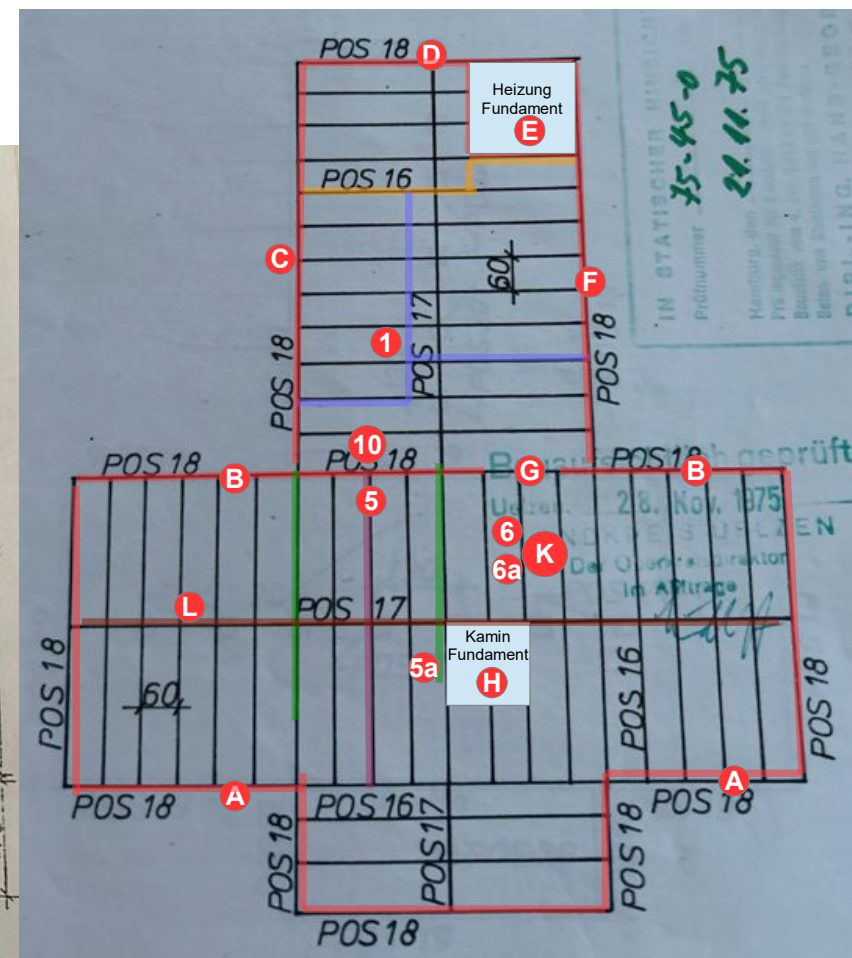
- 1 – Wasserschaden – QUELLE  
5 – Schadensbild – Küche Norden  
5a – Schadensbild – Küche Süden  
6 – Boden vor dem Regal  
6a – Strukturelles Versagen der Bodenplatte  
10 – Schadensbild – Küche Blick unter Boden

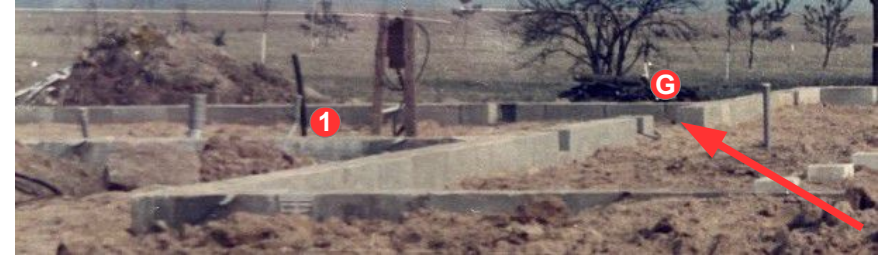
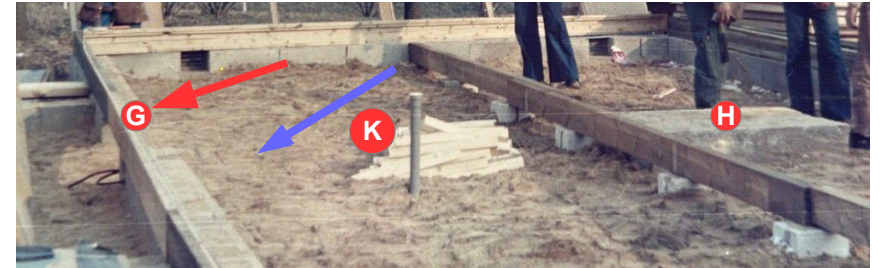
Im „offenen Fundamentdurchgang (G) konnte die Feuchte/ Nässe innerhalb des geschlossenen Streifenfundaments aus dem Norden unter den südlichen Teil des Gebäudes „fließen“.

In der „Verlängerung“ dieses Ausflusses (G) liegt das Fundament des Kamins (H).

Die einzuhaltende Kontrollbreite auf der „Trockenheit“ nachzuweisen ist, ist 0,5 m von dem letzten Feuchtigkeitsschaden entfernt.

Des weiteren sind die inneren Fundamentlagen zu überprüfen, da es durch die massive Durchfeuchtung und Pfützenbildung zu erheblichen Absenkungen der inneren Fundamentblöcke gekommen sein kann

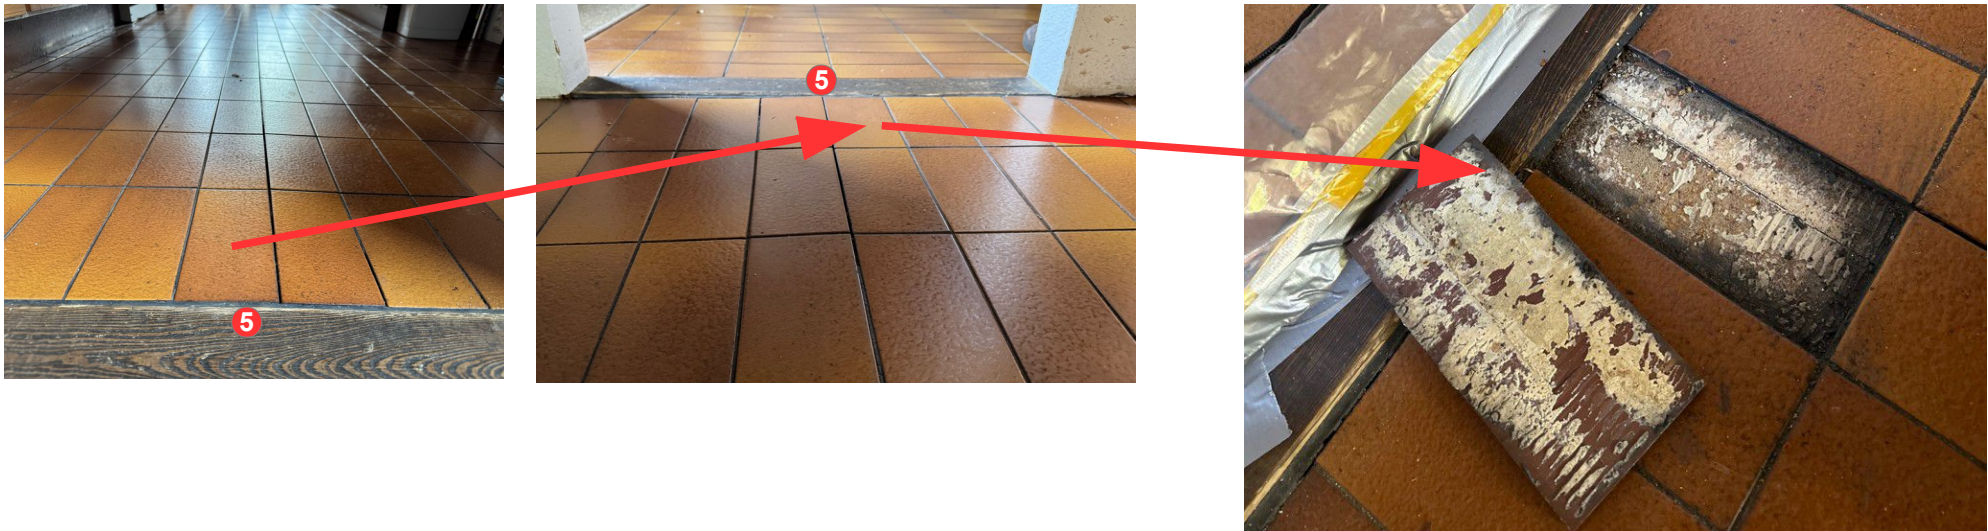
## 5. Küche – Norden (Direkt hinter Fundament)

Hier zeigt sich klar der „Feuchtigkeitsindikator“ wie an der Quelle (1) und in der Sauna (3a) durch nach oben weg platzende Fliesen. Die Klebeverbindung zu der darunter durchfeuchteten Holzspanplatte löst sich und durch die Quellung, werden die Fliesen nach oben gedrückt.

In Punkt (5) lösen sich die Fliesen von der Bodenplatte. Dieses ist eindeutig darauf zurück zu führen das die Faser der 22'er Holzfaserverplatte durch Feuchtigkeit gequollen sind und die Klebeverbindung dadurch gebrochen ist.

Mit Bezug auf das oberflächliche Schadensbild des Bodenfliesenschilds bei der Schadensquelle (1) – vor öffnen des Bodens, sich ablösende Fliesen – und dem in der Sauna Punkt (3a) - hoch gedrückten Fliesen – ist hier klar von einer Feuchtigkeitsschädigung durch die Quelle (1) auszugehen.

Vor allem weil die Quellung über den Verlauf der Länge der Küche abnimmt aber nie ganz weg ist.

Diese Abnahme ist mit der Wasseraufnahme im Norden der Küche und der abnehmenden Kapillarwirkung des Trägerholzes über die Länge der Küche klar zu erklären!

Hier ist klar durch Schadensbild 10 zu erkennen, dass im Bereich von Punkt 5 die untere Platte durch die Feuchte und das Gewicht der feuchten Steinwolle nach unten heraus gebrochen ist.

Hier ist mindestens ein 0,5 m breite Öffnung des Bodens über die gesamte Kontaktbreite zur Diele durchzuführen.

Hier ist die gesamte Breite auf 0,5 m zu öffnen da auf der nördlichen Seite das Wasser über die gesamte Breite der Küche am Fundament gestanden hat.

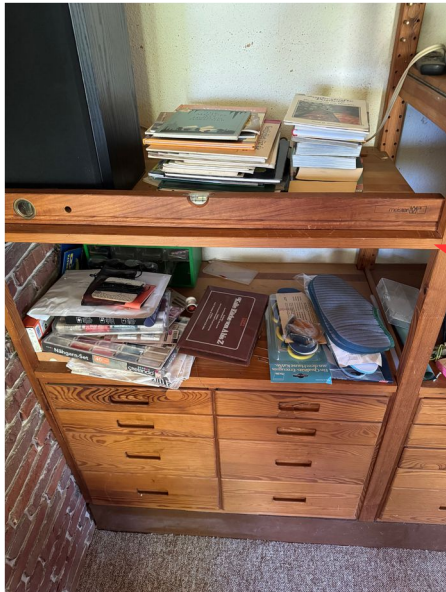
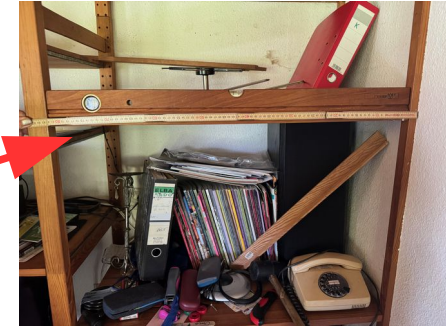
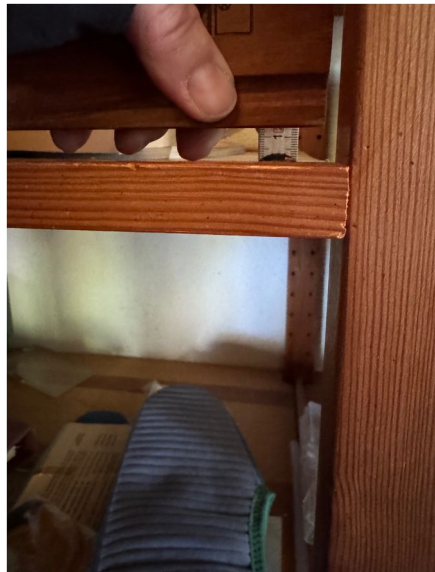
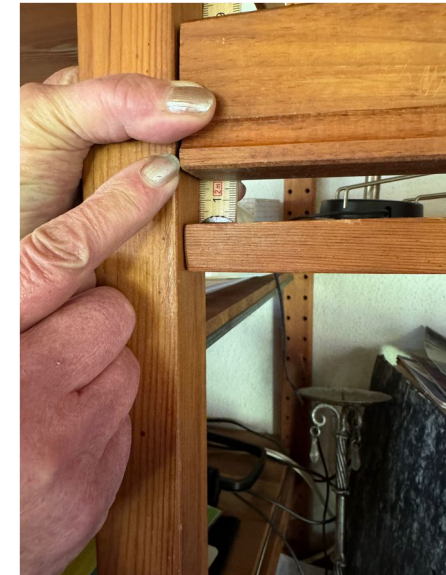
## 6a. Wohnzimmer – Strukturelles Versagen der Bodenplatte

Hier ist das Regal im Wohnzimmer in der Totalen. Was auffällt ist das ALLE Regalbretter auf der linken und rechten Seite nach innen abfallen. Exemplarisch ist das an den angegebenen Regalbrettern nachgemessen. Auf der linken Seite ergibt sich über ca. 80 Länge ein Höhenverlust von ca. 14 mm und auf der rechten Seite über 80 cm ein Höhenverlust von sogar 18 mm. Im Hinblick auf die Wand in der Diele bei Schadenspunkt 4a hat die 22 mm Holzspanplatte auch strukturell nachgegeben, so dass das Eigengewicht die Platte eingedrückt hat. Mit der in Punkt 6 beschriebenen Indikation ist davon auszugehen dass die Holzspanplatte feucht geworden ist! Holzspanplatten haben die Eigenschaften schon bei geringer Feuchte-Einwirkung stark an Tragfähigkeit zu verlieren.

Was diese Indikation um so kritischer macht ist das bei Punkt (G) die eine Ecke des Fundament-Durchgang liegt und bei Punkt (H) das Kaminfundament, die beide als guter Aufstiegspunkt für die Feuchtigkeit wirkt. Was diese Indikation noch stärkt ist das die Regalstütze links am Kamin verschraubt ist und damit von dessen Fundament gestützt wird und die Regalstütze rechts an der Wand verschraubt ist die auf den Tragbalken der auf dem Fundament aufliegt steht. Die beiden Außenseiten können damit nicht nach unten nachgeben!

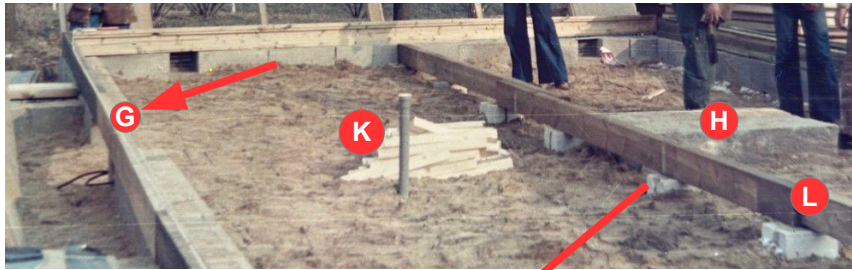
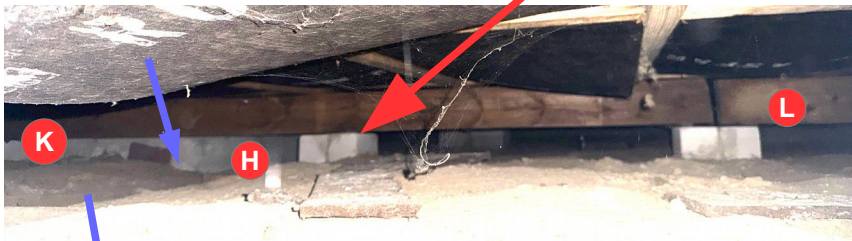
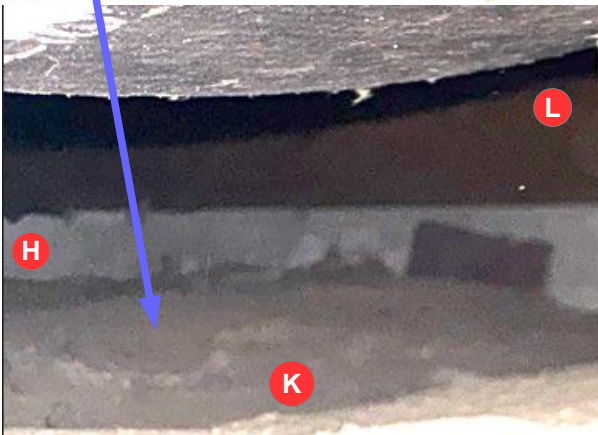
## 10. – Schadensbild – Küche Blick unter Bode

Rechts Oben ist der Blick unter die Küche von der Diele aus durch das im Rechts unten sichtbare Loch zu sehen. Es ist klar erkenntlich das die untere Platte hier durch das Gewicht der nassen Isolierwolle nach unten heraus gefallen ist. Sowoh gleich am Anfang als auch am unteren Ende des Fliesenschildes (grüne Pfeile)

Die linken Bilder zeigen die Sandlage beim Aufbau des Hauses, wo sie weites gehend auf einer Höhe vorliegt (K)

Auf den Fotos unter den Boden ist klar zu erkennen dass sich eine „Rille“ bei Punkt (K) ausgebildet hat. Es scheint hier zu „Versickerungs Senkungen“ gekommen zu sein.

Die Weiße Kante wirkt wie eine „Pfützen Kante“

Hier ist durch Schadensbild 10 – Punkt (K) klar die Indikation gegeben das sich eine längliche Pfütze von Punkt (G) nach (H) gebildet hat.

Auf Grund der in den vorangegangenen Punkten beschriebenen klaren Indikation mahnen wir an das unter Berücksichtigung der DIN 68800-4 und dem UBA-Schimmelleitfaden die Bereich 5/ 6/ 10 soweit geöffnet werden, so dass auch die darunter liegende Sandfläche begutachtet werden kann. Dieses sollte mindestens in einer Breite von 0,5 m von der jeweilig Wand/ Fundament ab geschehen.

Aufgrund der neuen Bilder von Punkt 10 aus müssen mindesten die Bereiche 5/ 6 geöffnet werden.

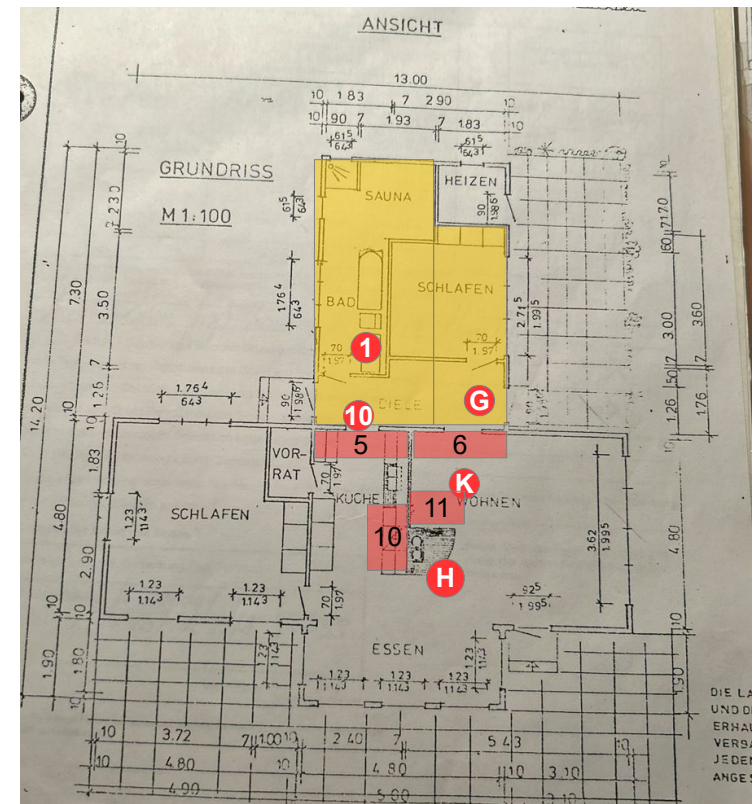
Orange: Diese Fläche ist vollständig als betroffen bestätigt

Rot: Trockenheit ist nicht nachgewiesen. Massive Indikation das diese Flächen betroffen sind
