**Betreff:** 90000722787/ Frobeen/ Gr.Thondorf Holzstraße 10: Feuchteschaden im Wohnzimmer (Schimmel) und Feuchte in der Küche

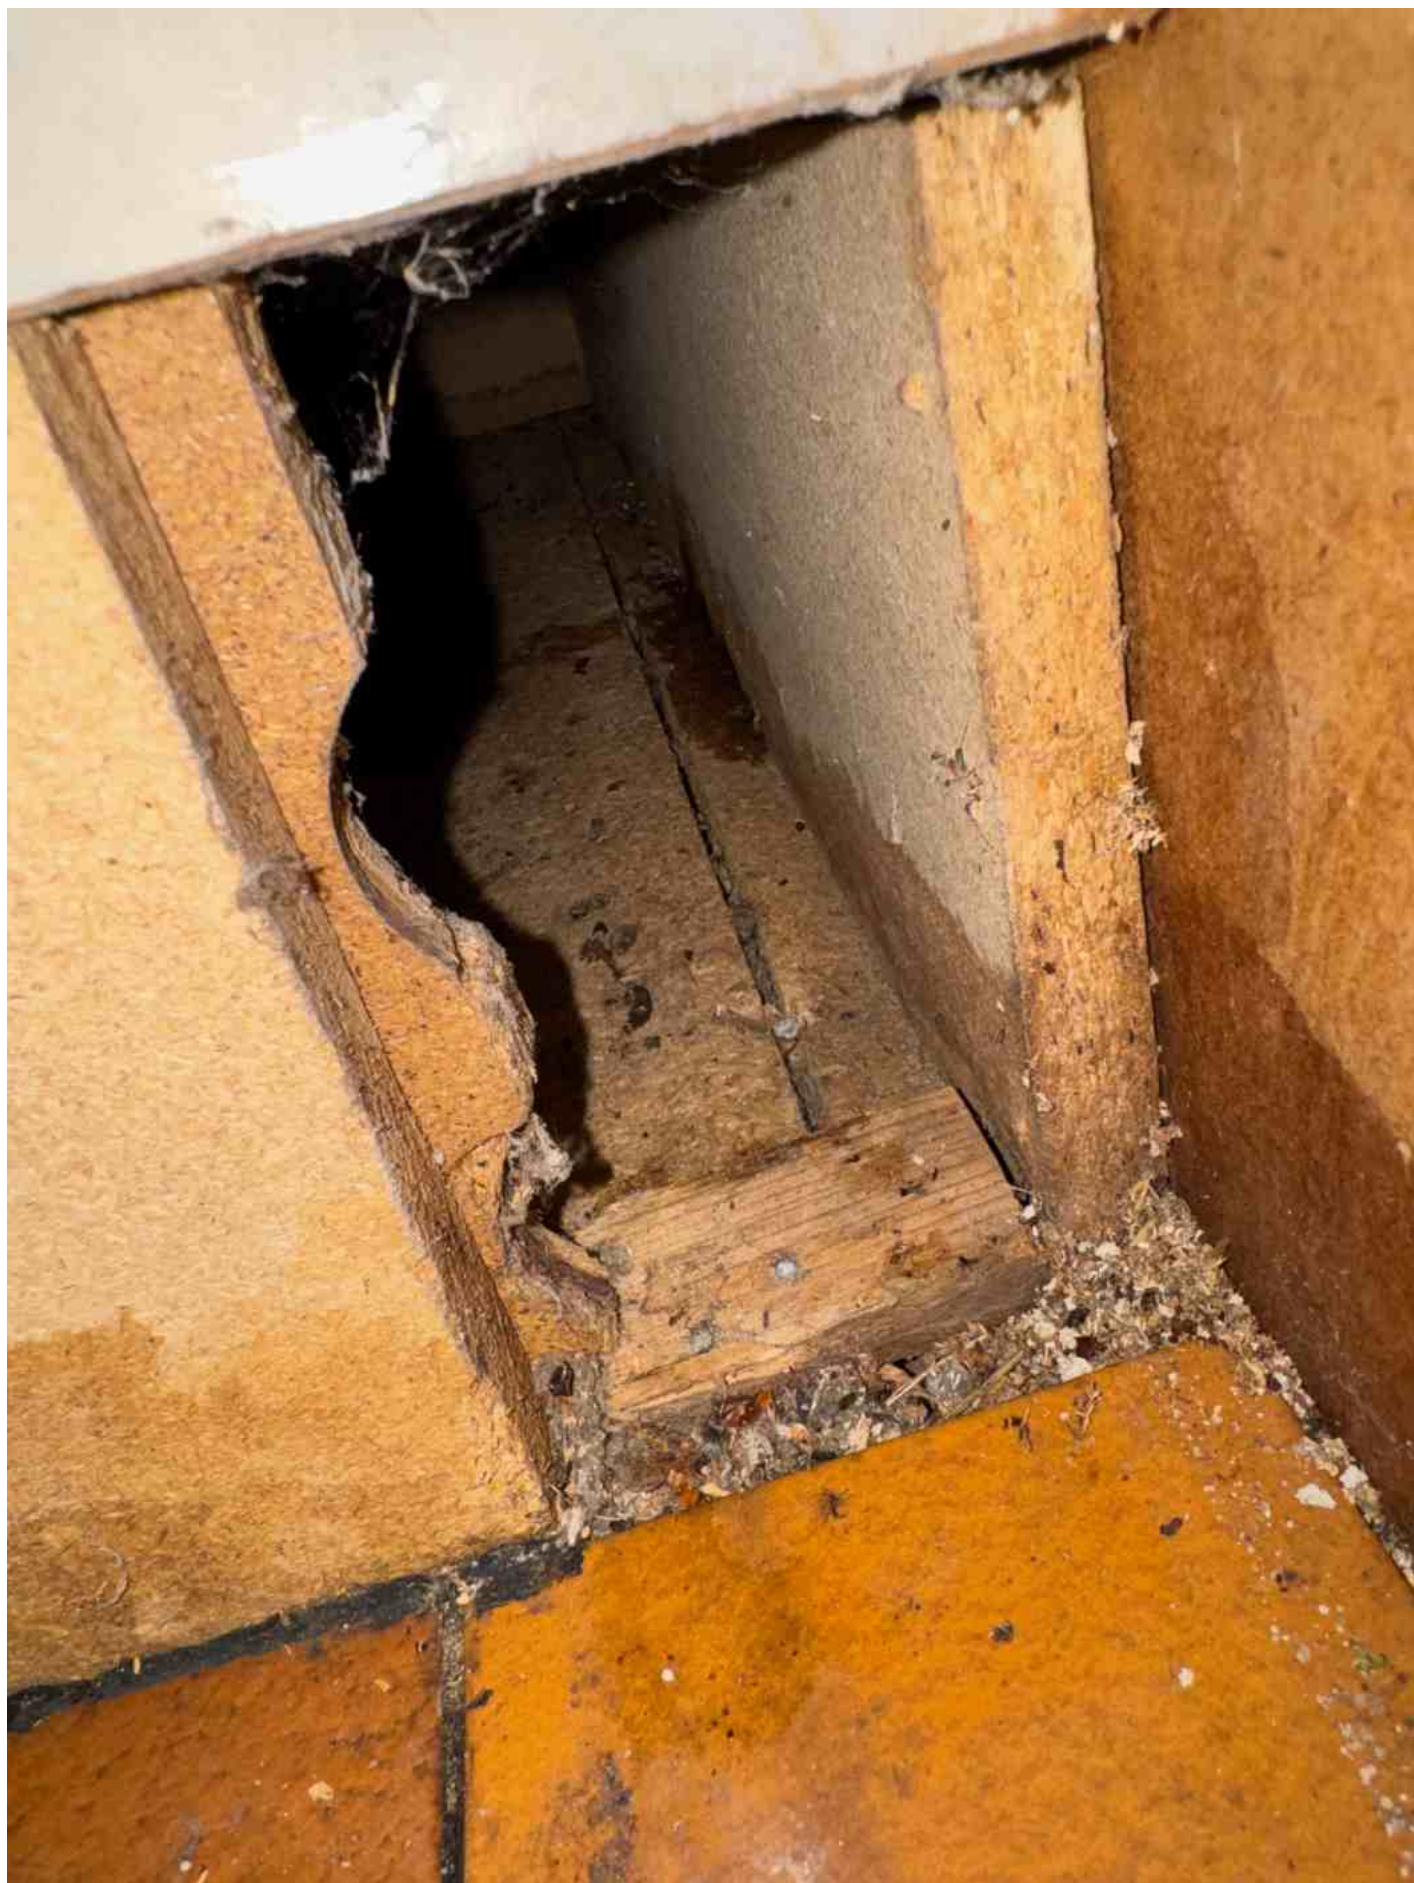
— Küche - Geschirrspüler\_04.jpeg —

Zeigt einen Blick in den hinteren Bereich des links neben dem Geschirrspüler angrenzenden Korpus.

Er weist feuchtigkeits Ränder auf.

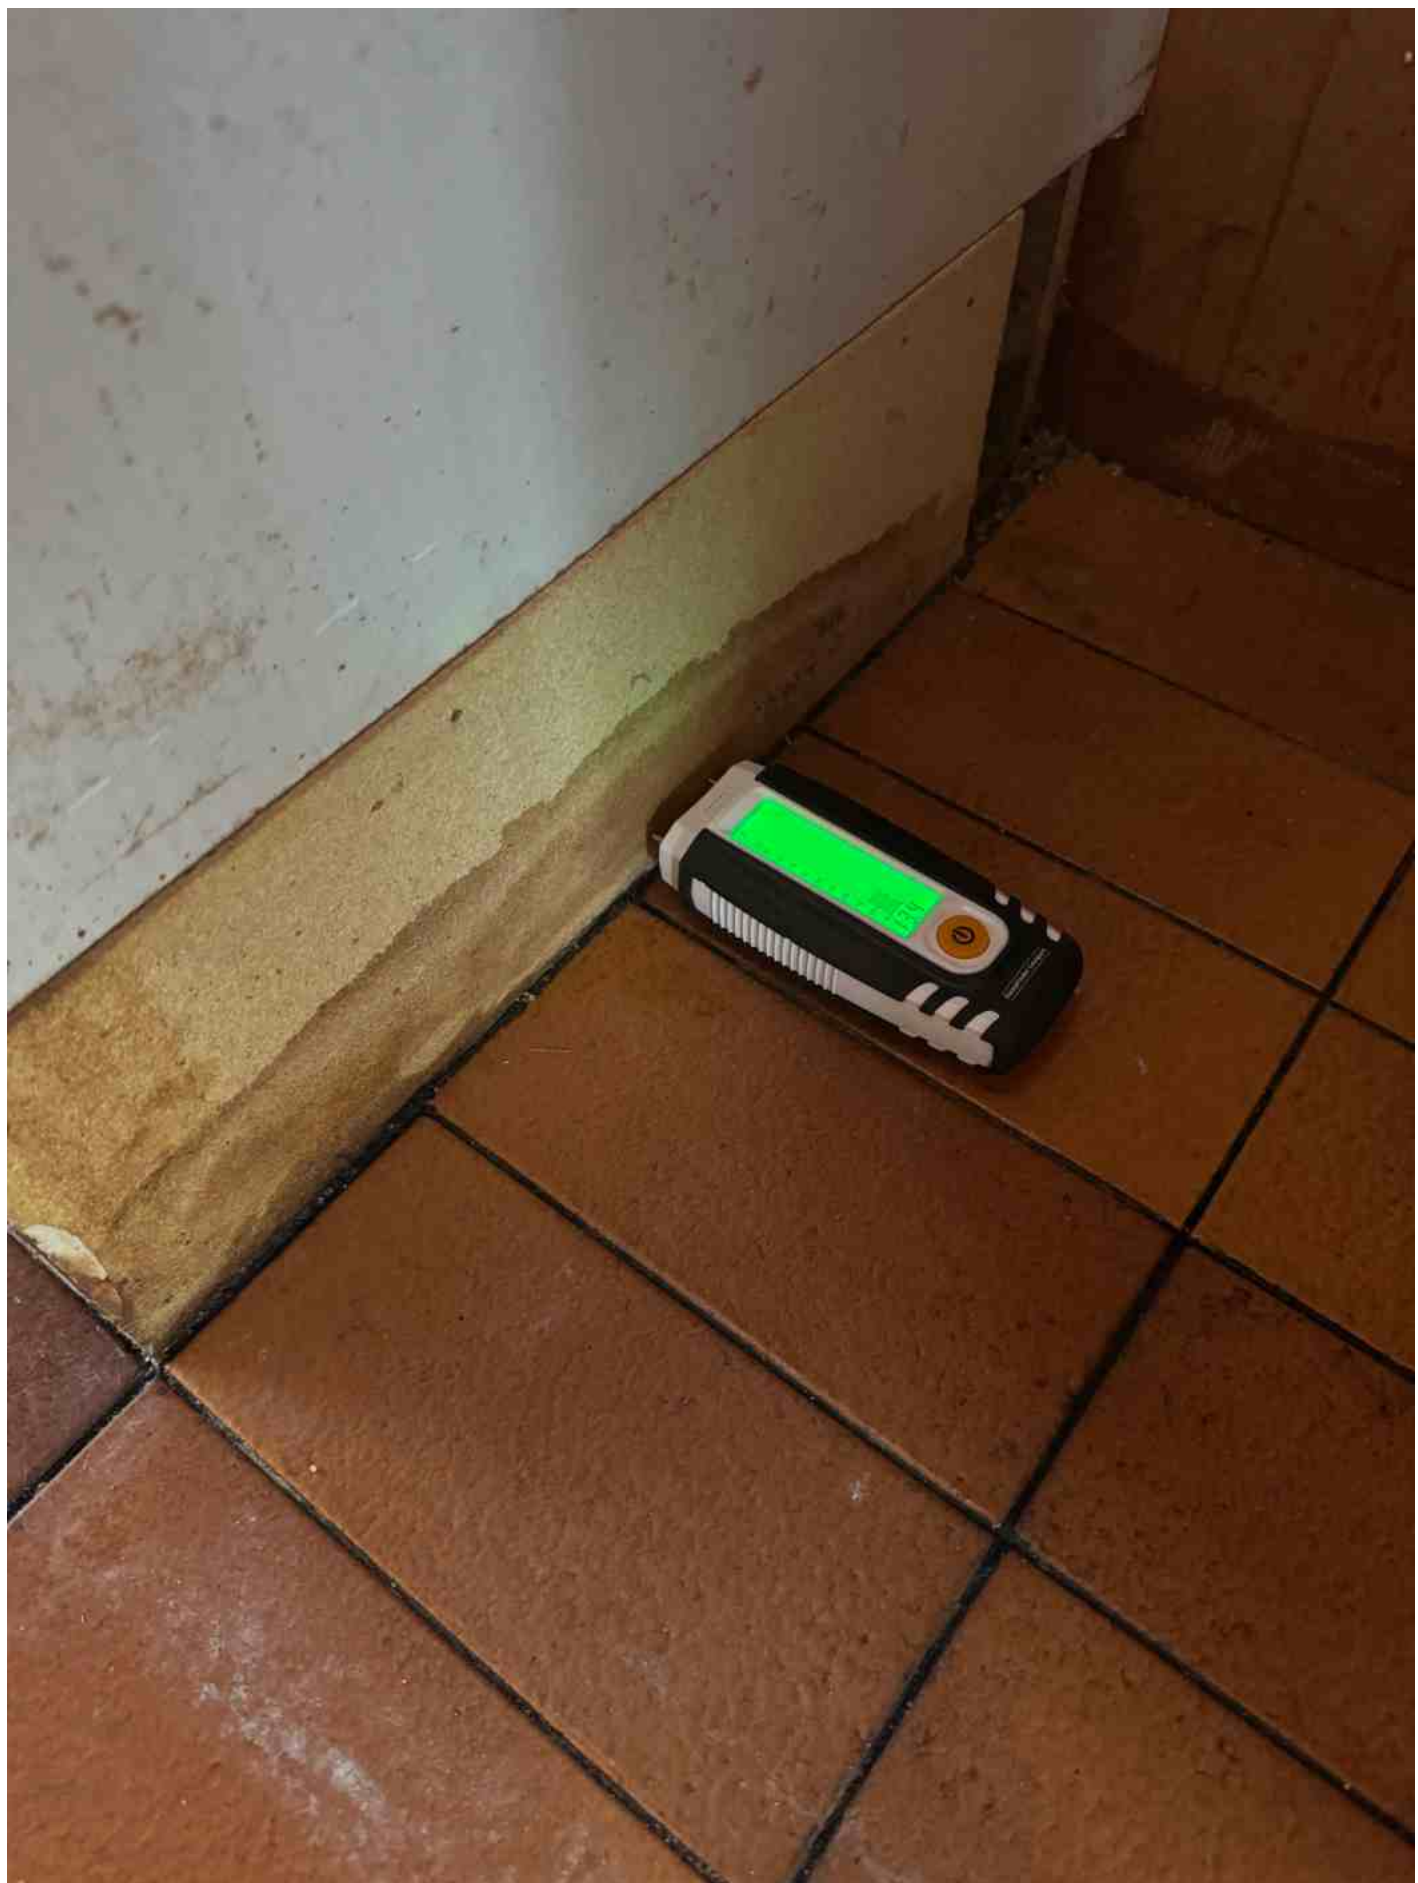
— Küche - Geschirrspüler\_03.jpeg —

Zeigt den Fuss des Küchen Korpus links neben dem Geschirrspüler.

Die Kante steht genau an einer Naht in dem Fliesenschild des Küchenbodens.

Es weist heute am 04.05.2026 eine Feuchte von 13,4 % auf.

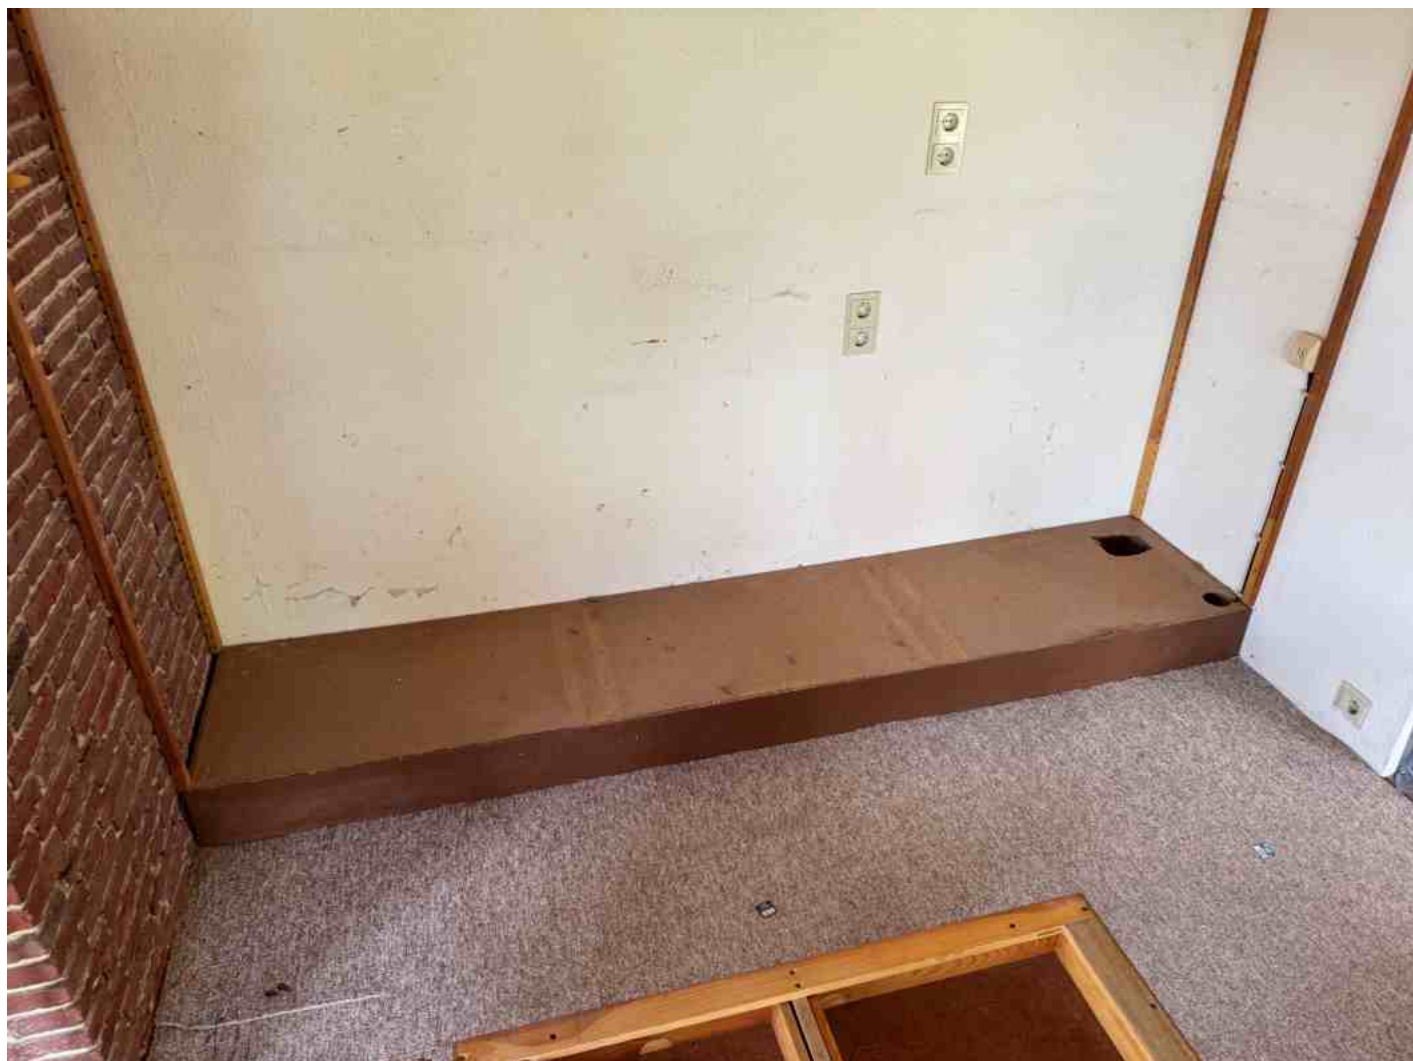
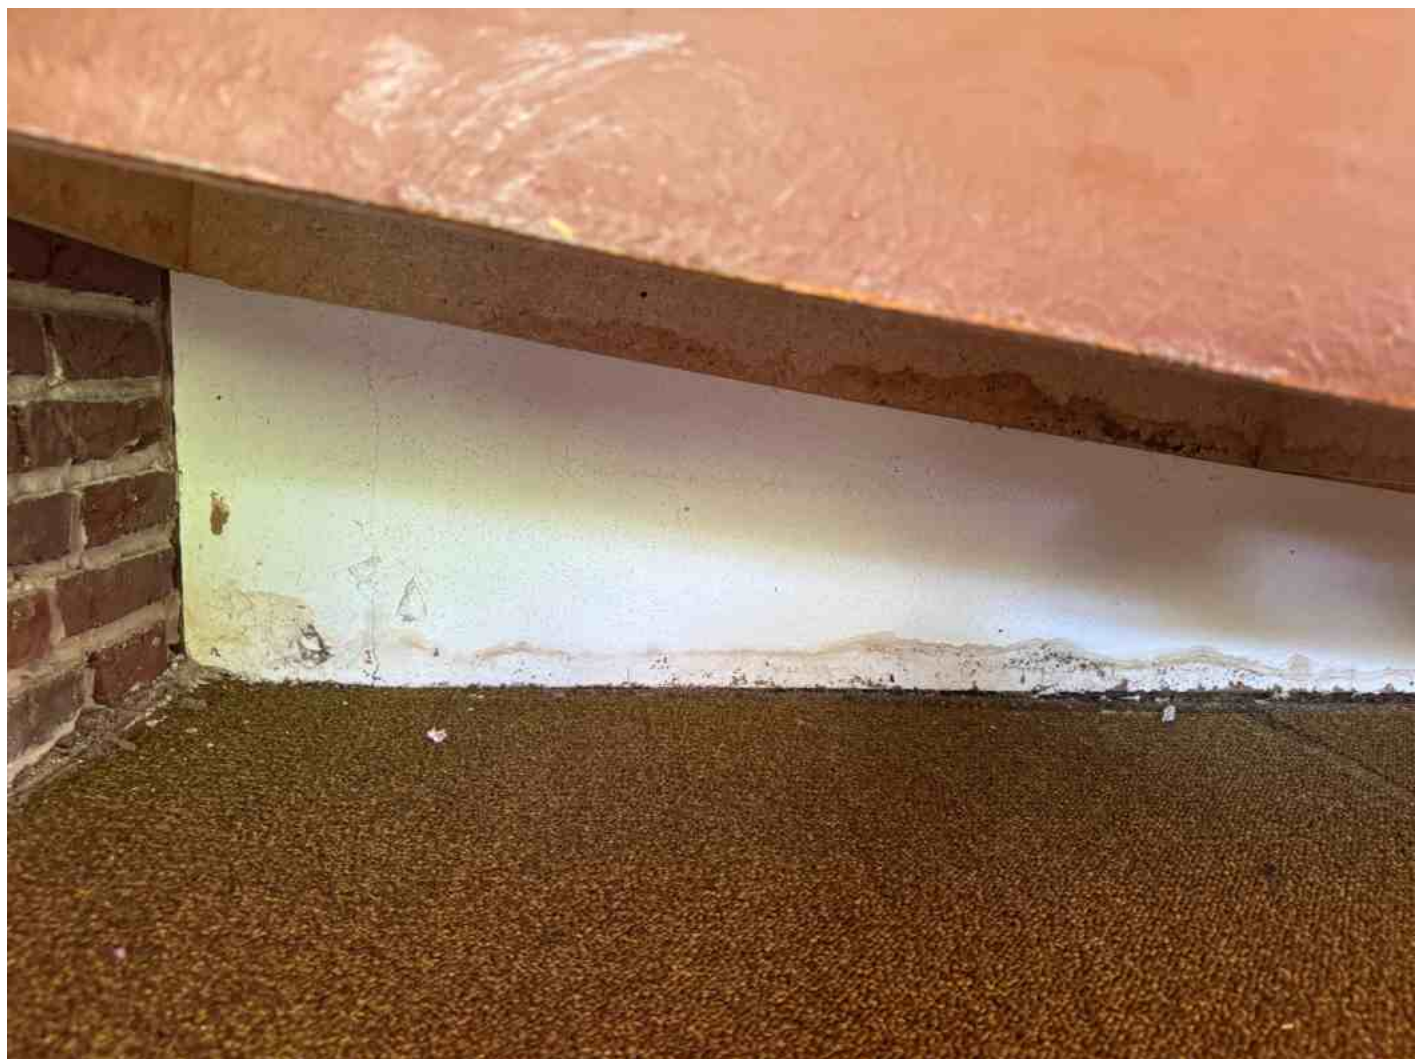
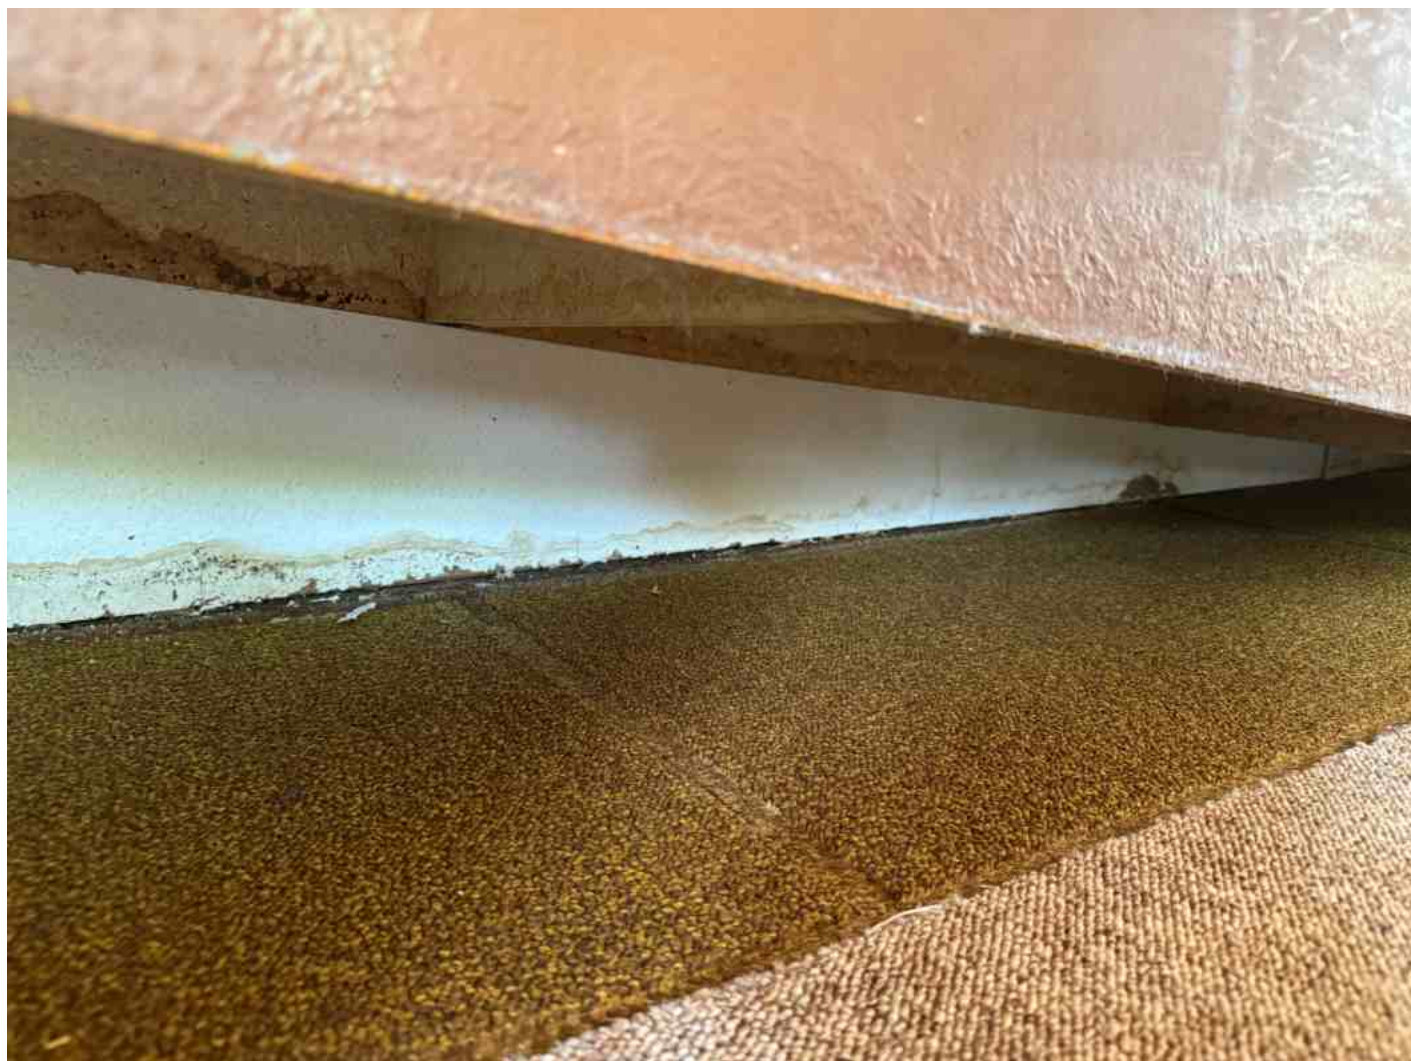
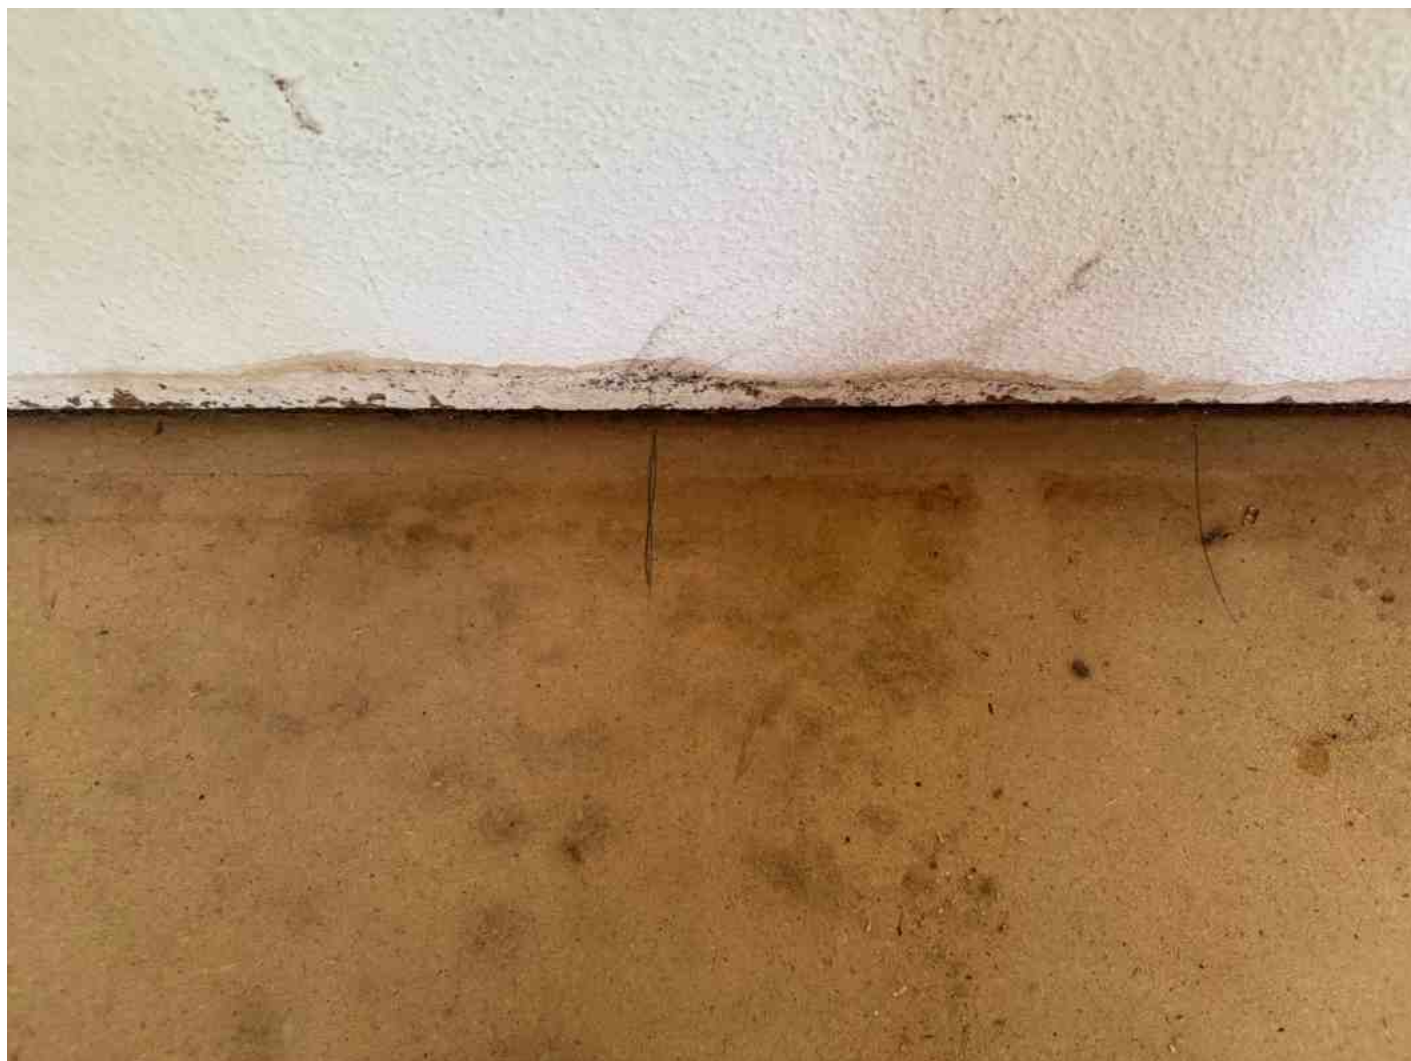
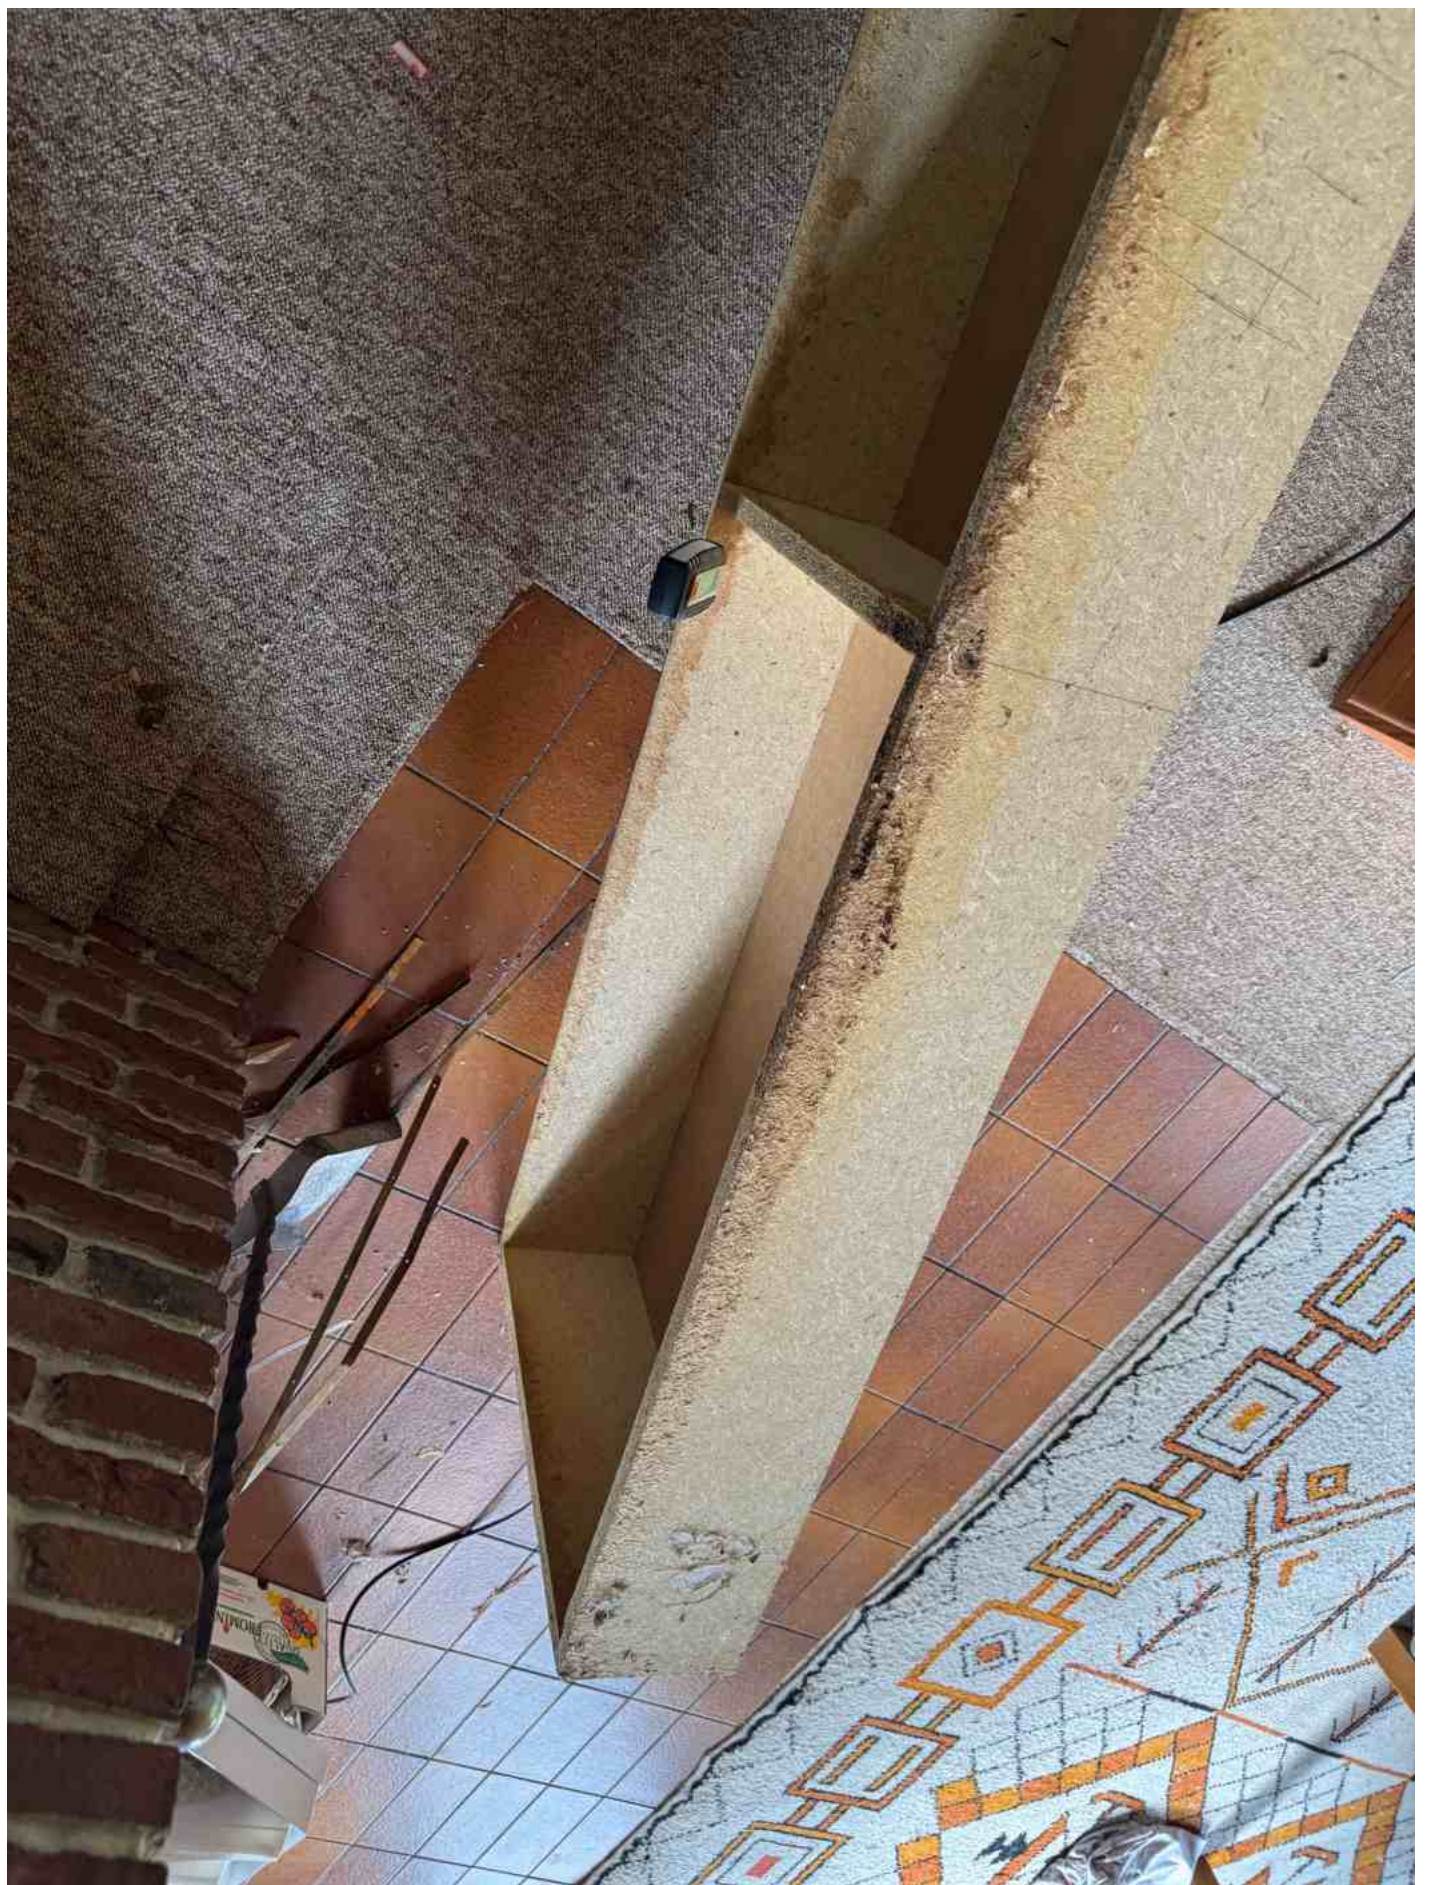
Div. Bilder Wohnzimmer Korpus.

Feuchtigkeitsschaden mit Schimmelbildung zwischen Regalfussskorpus und Wand.
