| Kunde | Absender |
|---|---|
| 699439 - Robert Frobeen<br>Bramfelder Chaussee 373a<br>22175 Hamburg<br>Schadennr.: 90000722787<br>Policenr.: 56003205687 | <div> <div>BELFOR Deutschland GmbH</div> <div>Keniastraße 24</div> <div>47269 Duisburg</div> <div>Sachbearbeiter</div> </div> <div> <div>Abteilung: zentrale Leckageortung</div> <div>Telefon: 0203/75640-420</div> <div>Fax: 0203/75640-6420</div> <div>E-Mail: zsa@de.belfor.com</div> </div> |

| Auftrag | Einsatzort | Kontakt |
|---|---|---|
| <b>Auftrags-Nr.: P2605052/01LOAXA01</b><br>Order name: 020-LO | EFH Holzhaus<br>Holzstraße 10<br>29584 Himbergen | Robert Frobeen<br>+494101700038 |

| Protokoll Leckageortung | | | |

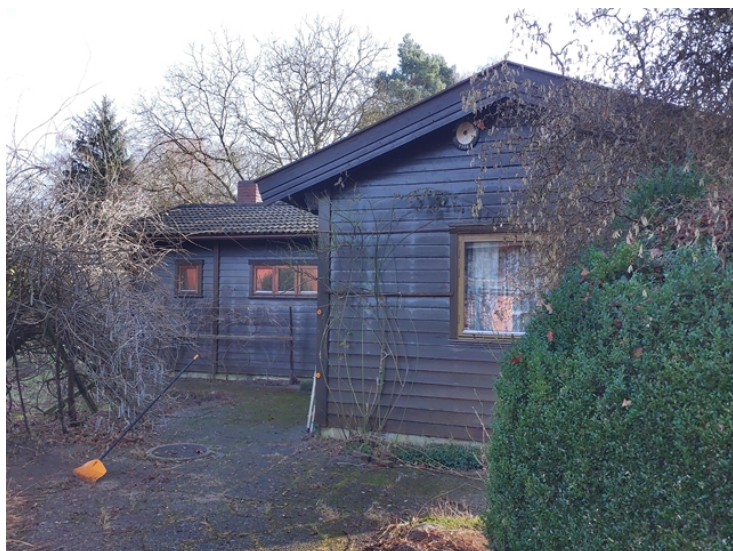
| Freitext | | VN bemerkte Fließgeräusche in der Wand im EG Badezimmer angrenzend zum Schlafzimmer. Beim Ortstermin war das Wasser bereits abgestellt. Durch Tracergas Untersuchung der Wasserleitungen konnte ein Rohrbruch in der Kaltwasserleitung in der Zwischenwand vom | |

Tracergas Untersuchung der Wasserleitungen

| Nach der Reparatur des lokalisierten Schadens, ist eine abschließende Druckprobe anzufordern und durch das ausführende Sanitär-/Heizungsfachunternehmen durchzuführen. (siehe z. B. DIN 1988, Punkt 11 sowie EN 806) "nur bei Warm-/& Kaltwasserleitungen" | | Badezimmer zum Schlafzimmer geortet werden. Um die Wandfliesen im Badezimmer zu erhalten, wird empfohlen vom Schlafzimmer aus die Leichtbauwand zu Öffnen. Für die Reparatur muss die Schlafzimmerwand mit Bett demontiert werden. Demontage erfolgt bauseits. | |
