# Schadensübersicht – Frobeen . 19.04.2026

# Grundlegende Abschätzungen/ Rahmenbedingungen

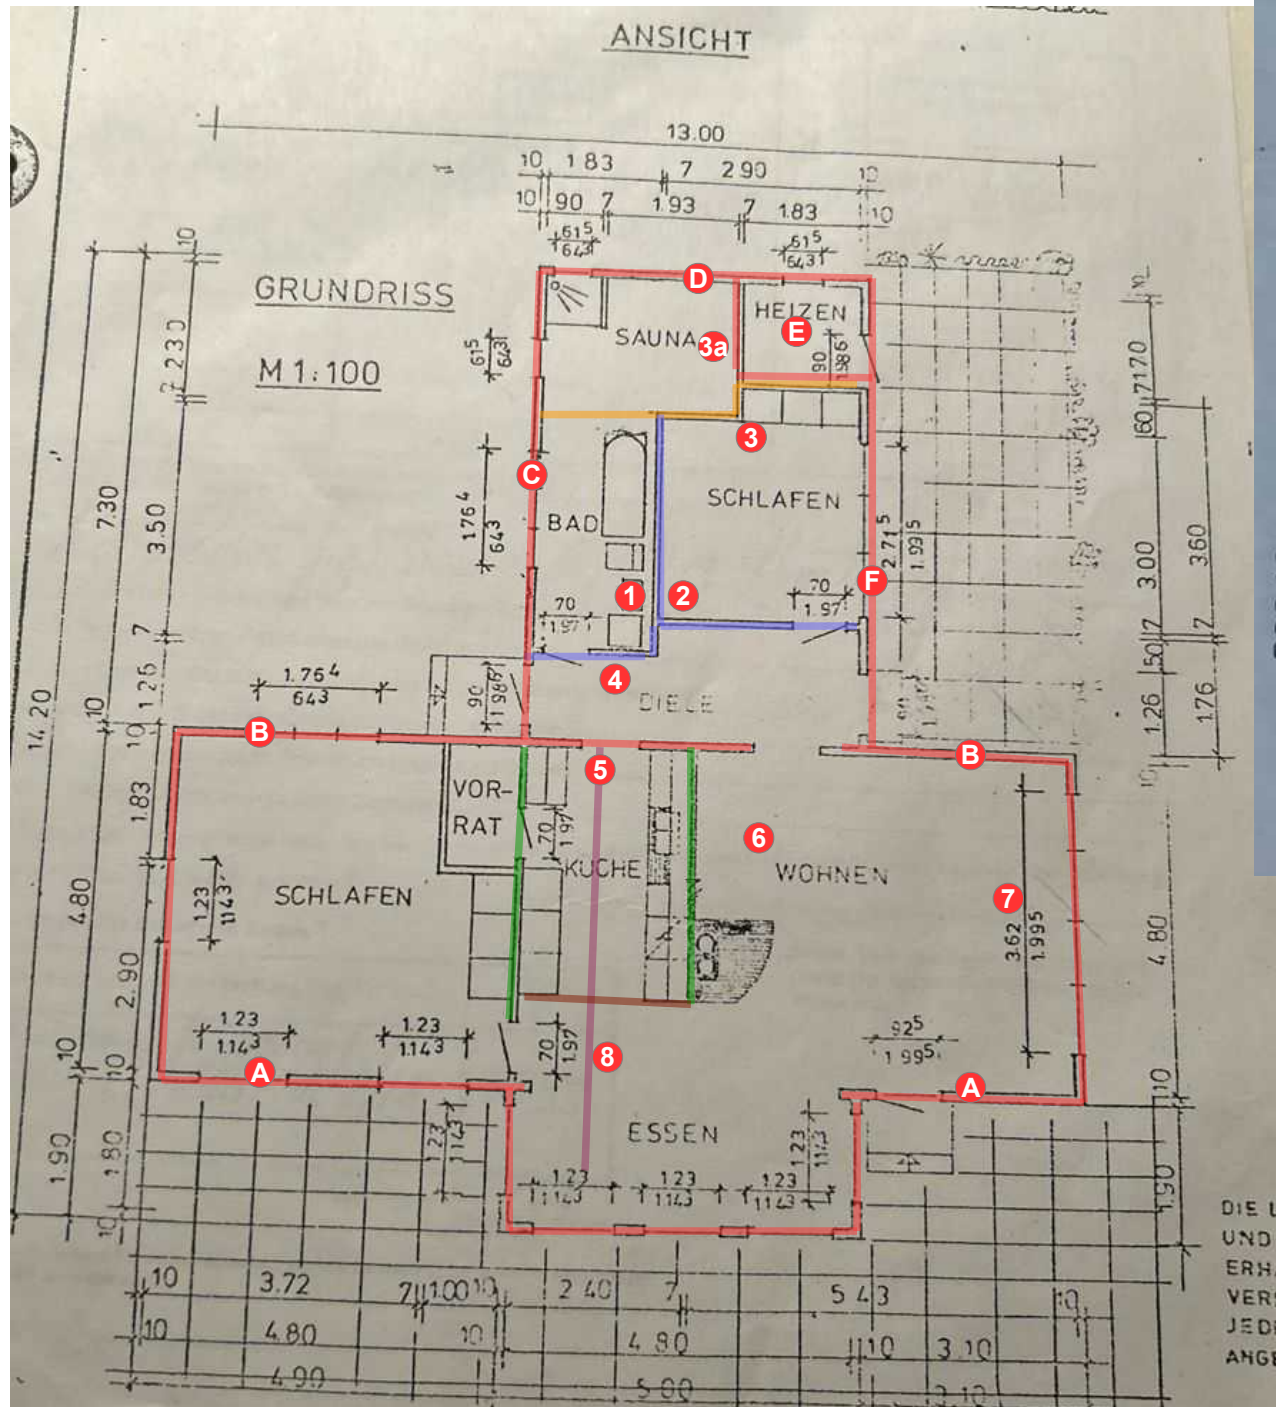
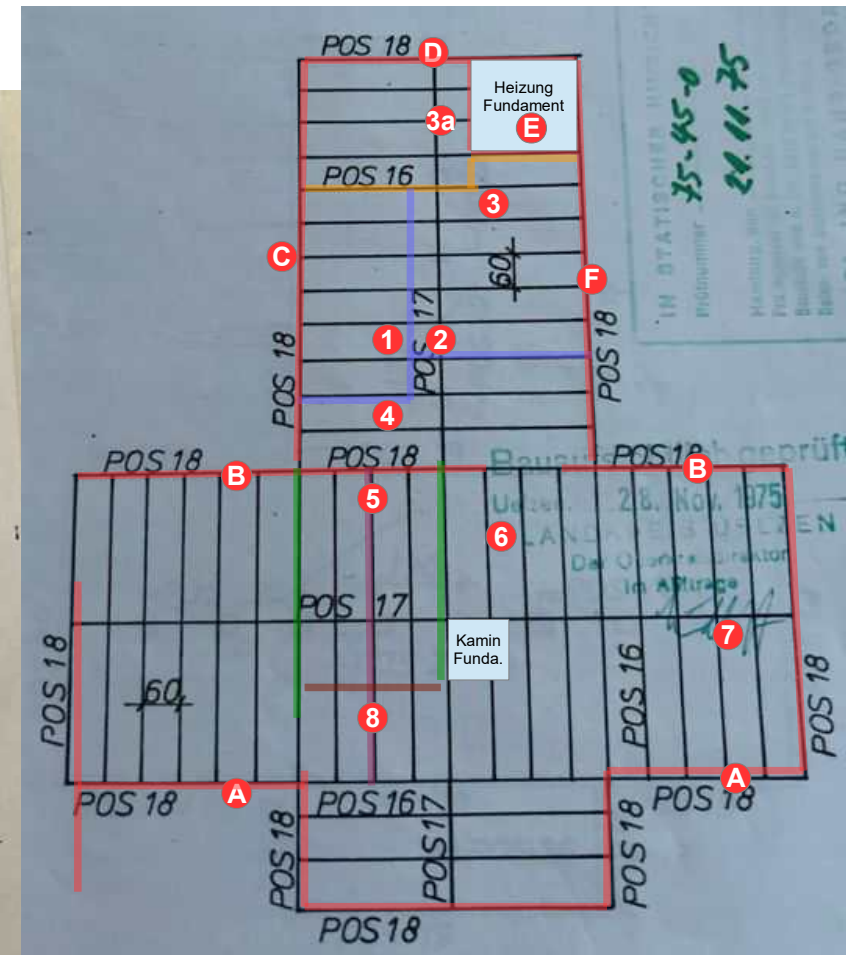
- A – Streifenfundament
- B – Streifenfundament mit Unterbrechung
- C – Streifenfundament
- D – Vollfundament Heizraum
- E – Streifenfundament
- 1 – Wasserschaden – QUELLE
- 2 – Schadensbild 1 – Schlafzimmer
- 3 – Schadensbild 2 – Schlafzimmer
- 3a – Schadensbild – Sauna
- 4 – Schadensbild – Diele
- 5 – Schadensbild – Küche
- 6 – Schadensbild – Wohnzimmer Regal
- 7 – Wohnzimmer Sitzbereich („Schadenfrei?“)
- 8 – Schadensbild – Essecke

Damit stehen im Bereich der Schadensquelle (1) zur Versickerung  
eine primäre Fläche von  $31,20 \text{ m}^2$  zur Verfügung.  
Es ist jedoch zu berücksichtigen das im Fundament (B) einen  
Durchbruch (Roter Pfeil) nach Vorn gibt

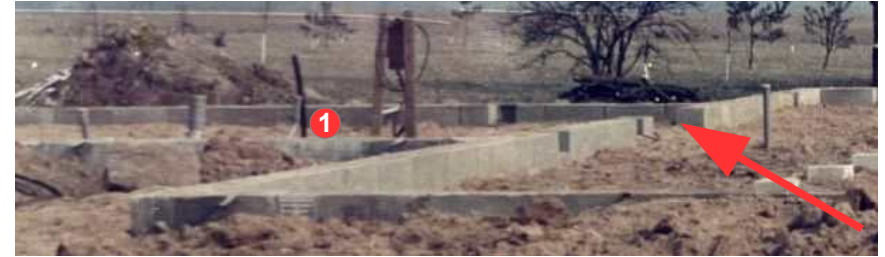
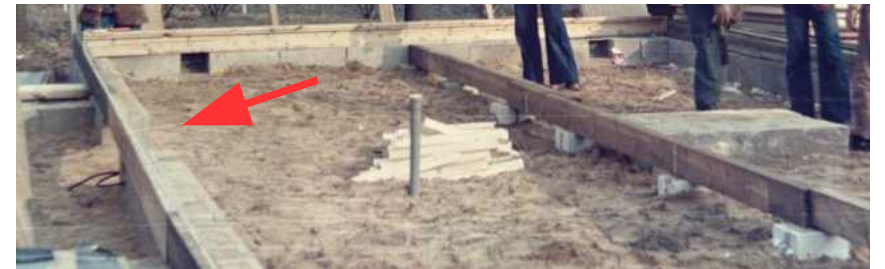
Es ist also sehr wahrscheinlich, dass es zu einer großflächigen massiven Durchfeuchtung des Bodens gekommen ist, vor allem weil  
das Wasser aufgrund des  $80\text{-}100 \text{ cm}$  Streifenfundaments nicht sofort zu den Seiten ausweichen konnte und es aufgrund der großen  
Menge zu einer Sättigung direkt unter der Quelle gekommen ist und somit die Feuchtigkeit sich horizontal innerhalb des Innenraumes  
des gesamten Streifenfundamentes des Hauses verteilt hat.

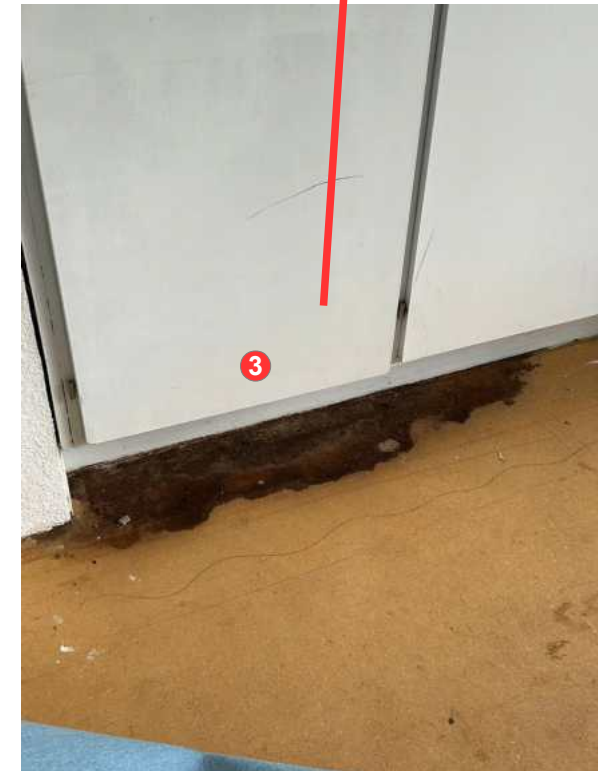
Aufgrund des Indizes Punkt 3 ist anzunehmen das es in Punkt 3a ebenfalls zu massivem Feuchteintrag gekommen ist. Wie zu Punkt 3 ist auf der einen Seite das „trockene/ warme“ Heizraumfundament und auf der anderen Seite der nach unten kalte nach oben isolierte Boden.

Es ist zu befürchten, dass auch die Zwischenwand bereits in ihren unteren Strukturen großflächig geschädigt ist, in der Ecke auf jeden Fall Schimmelbefall aufweist.

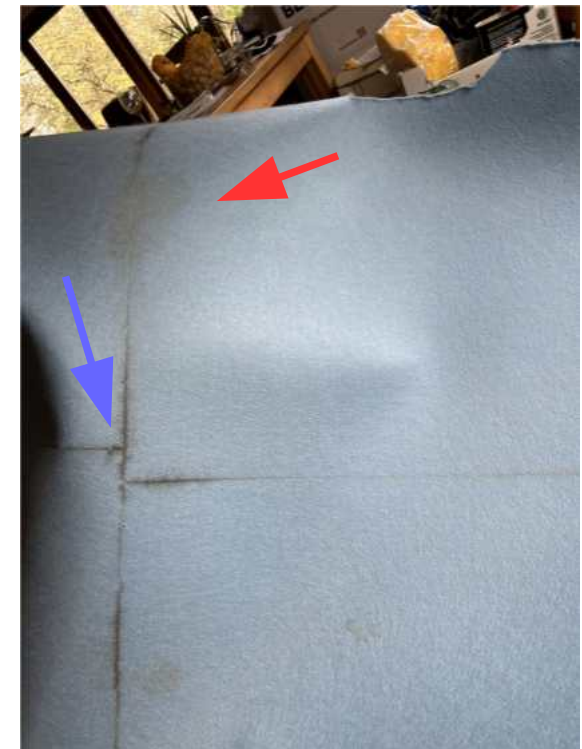
Hier sind ganz klare Durchfeuchtungen von unten zu erkennen, vor allem genau da wo sie zu erwarten sind.

An den Stoßkanten der Bodenplatten, da wo diese auf den Balken aufliegen. Wo gerade diese Balken ein „Strömungsende“ für die Feuchtigkeitsleitung durch die Steinwolle darstellen.

Die Durchfeuchtung ist so stark, dass sie auf der Teppich-Unterseite entsprechende flächige Abdrücke (Roter Pfeil) hinterlassen hat.

Besonders Besorgniserregend ist der stark schwarz ausgebildete Kernstreifen (Blauer Pfeil) bei den länglichen Streifen. Dieses deutet daraufhin, dass die Bodenplatten in diesem Bereich von unten bereits von „Schwarzsimmel“ betroffen sind.

Hier spielt die geflüßte Küche eine eskalierende Rolle, da mögliche Feuchtigkeit unter den Fliesen nicht nach oben abdampfen konnte sondern sich in der Spanplatte horizontal gut ausbreiten konnte.
