## GUTACHTEN

**Ortsbesichtigung am: 27.4.2026**

## **ANLASS DER MESSUNGEN / AUSKÜNFTE DER AUFTRAGGEBER:**

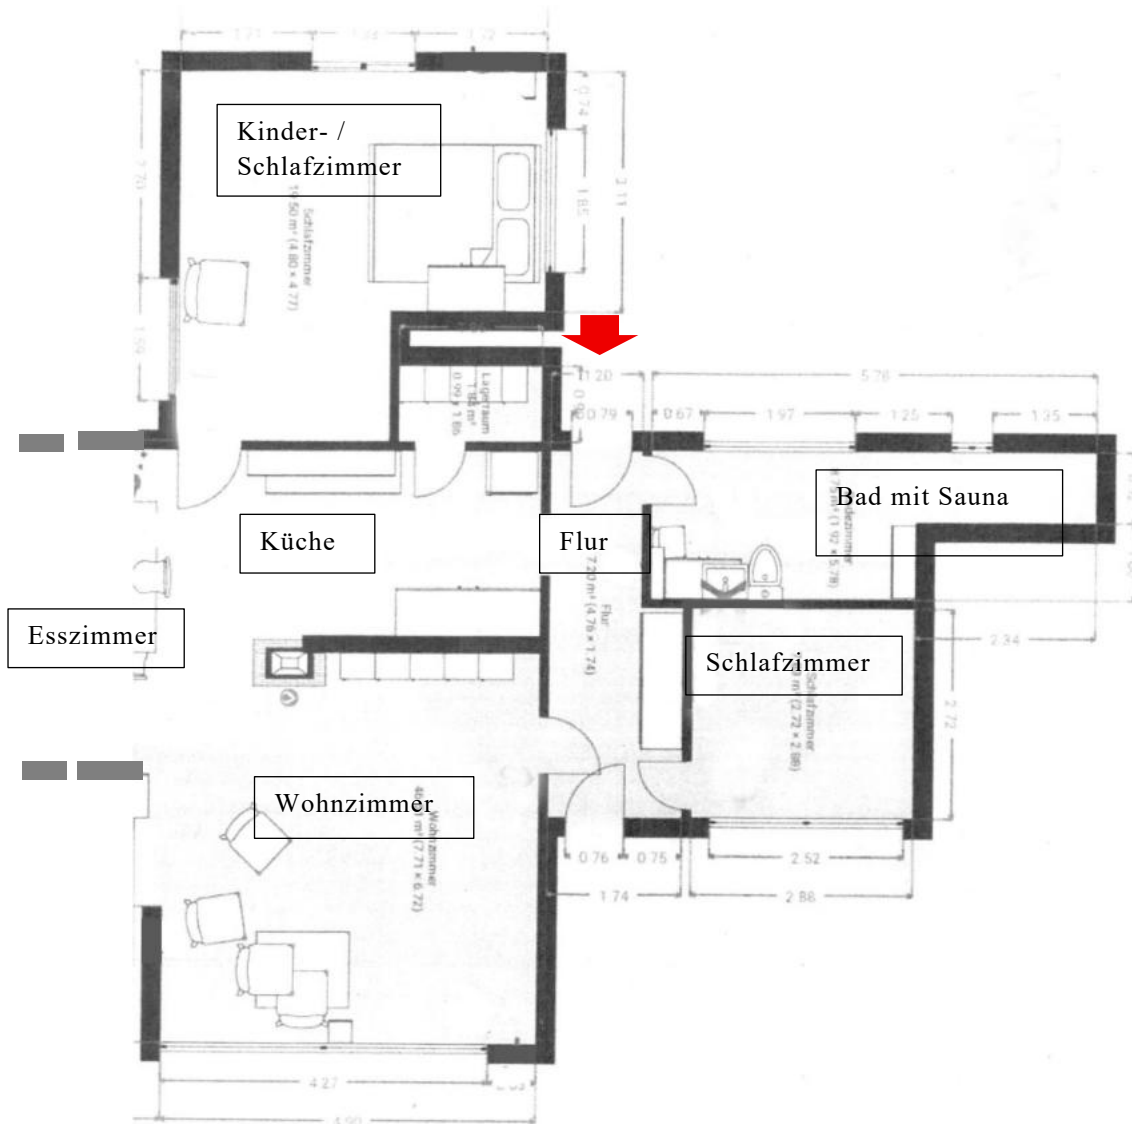
Grundriss: (Esszimmer links nur angeschnitten)

Ab der 16. KW 2026 wurden weitere Bereiche der Böden in Badezimmer, Flur und Schlafzimmer geöffnet. Kleinere Boden-Öffnungen wurden in Küche und Esszimmer vorgenommen. Ob dort die Materialfeuchte gemessen und dokumentiert wurde, ist mir nicht bekannt.
