## GUTACHTEN

**Ortsbesichtigung am: 8.5.2026 14.00 Uhr – 17.00 Uhr**

**untersuchtes Objekt:**

Holzstraße 10

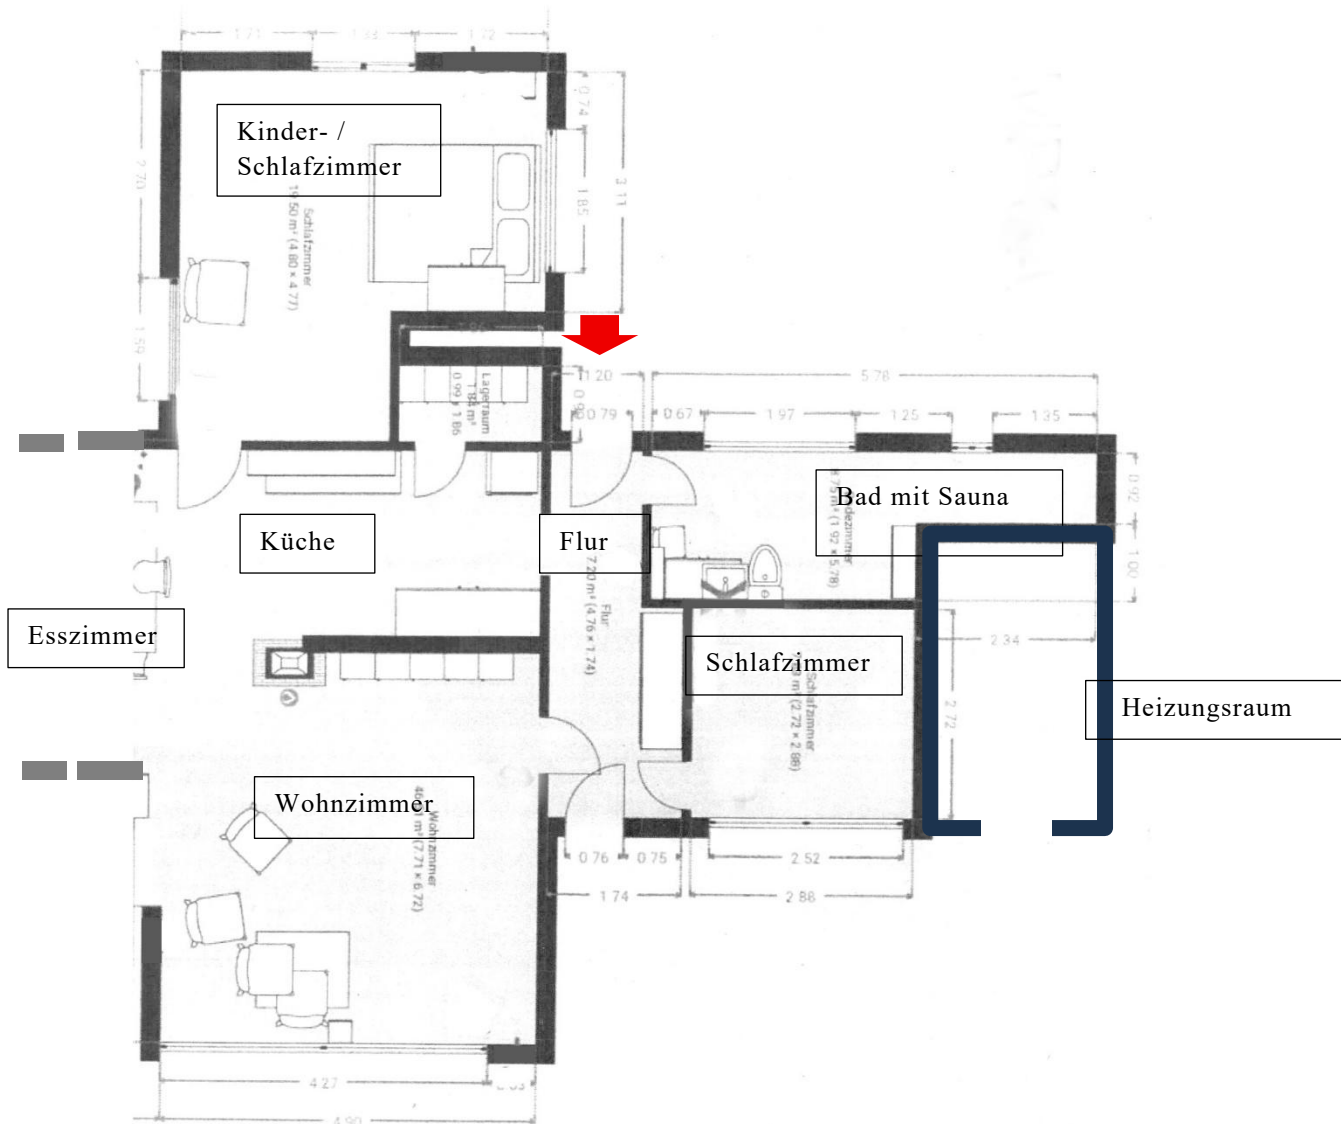
Grundriss: (Esszimmer links nur angeschnitten)

Das Wasser aus dem unmittelbaren Schadensbereich im Badezimmer konnte sich ungehindert unter den Fußböden aller Räume ausbreiten, weil diese nur partiell auf Fundamenten aufliegen. Auch innerhalb der hölzernen Bodenkonstruktion ist eine Ausbreitung möglich, weil dort zahlreiche Öffnungen unter anderem für Strom- und Wasserleitungen vorhanden sind.

Es ist insofern nicht schlüssig anzunehmen, daß sich das Wasser zwar vom Badezimmer in Teile des Schlafzimmers und den Flur, nicht aber vom Flur in das Wohn- / Esszimmer oder die Küche ausgebreitet hat. Hierbei ist zu berücksichtigen, daß ausweislich der Rechnungen des örtlichen Wasserversorgers und Nachprüfungen der Auftraggeberin, Frau Frobeen, rund 560 m<sup>3</sup> Leitungswasser (Mehrverbrauch 2025 gegenüber 2024) in einem Zeitraum von rund einem Jahr in den Boden und den Fundamentbereich des Hauses eingedrungen waren. Dies sind in einem Zeitraum von einem Jahr durchschnittlich rund 1.500 Liter täglich.

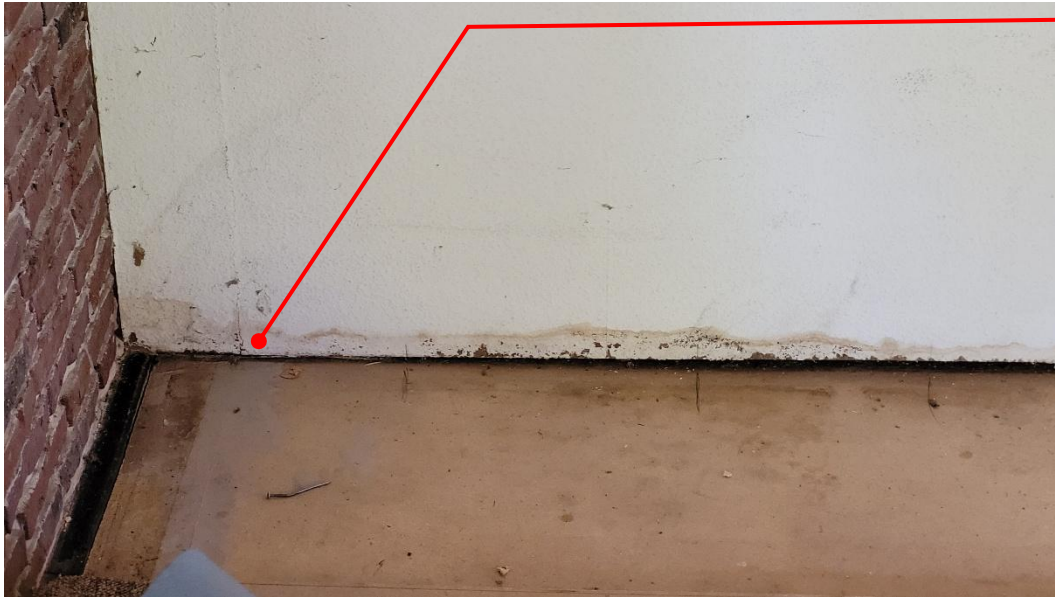
#: 14

Es gibt keine Hinweise darauf, daß Wasser aus dem Schornstein ausgetreten und in diesen Balken eingedrungen wäre.

- Aufgrund der Haus- / Bodenkonstruktion (➔ „Flur“) kann vielmehr davon ausgegangen werden, daß sich das Wasser aus dem Badezimmer bis hierher ausgebreitet hat. Die Entfernung zwischen der Leckage im Badezimmer und diesem Balken beträgt weniger, als 4 Meter.

Messpunkt :
