# Schadensübersicht – Frobeen . 19.04.2026

# Grundlegende Abschätzungen/ Rahmenbedingungen

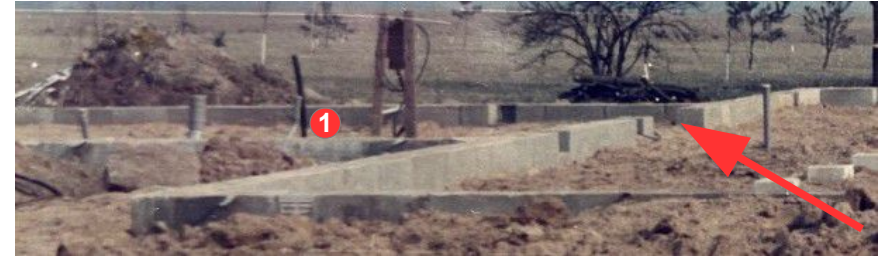
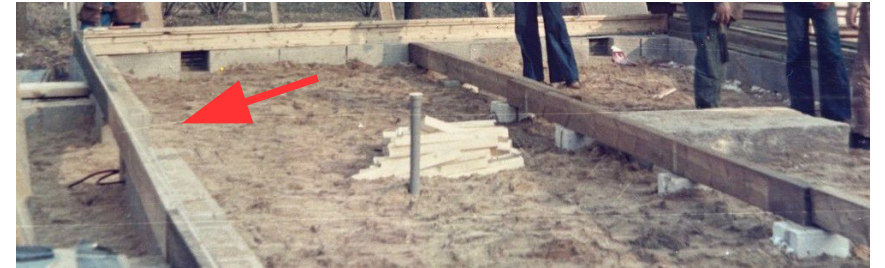
Primär betroffene Hausgrundfläche (Versickerungsfläche)  
Eingerahmt mit 80 cm Tiefen Streifenfundament!

Grundfläche Bad+Sauna+Heizen+Schlafen+ Diele  
 $7,30 \text{ m} \times 4,80 \text{ m} = 37,31 \text{ m}^2$   
→ Streifenfundament

Grundfläche Heizen  
 $1,83 \text{ m} - 1,70 = 3,11 \text{ m}^2$   
→ Vollfundament (steht nicht für Versickerung zur Verfügung)

Damit stehen im Bereich der Schadensquelle (1) zur Versickerung  
eine primäre Fläche von  $31,20 \text{ m}^2$  zur Verfügung.  
Es ist jedoch zu berücksichtigen das im Fundament (B) einen  
Durchbruch (Roter Pfeil) nach Vorn gibt

Es ist also sehr wahrscheinlich, dass es zu einer großflächigen massiven Durchfeuchtung des Bodens gekommen ist, vor allem weil  
das Wasser aufgrund des  $80\text{-}100 \text{ cm}$  Streifenfundaments nicht sofort zu den Seiten ausweichen konnte und es aufgrund der großen  
Menge zu einer Sättigung direkt unter der Quelle gekommen ist und somit die Feuchtigkeit sich horizontal innerhalb des Innenraumes  
des gesamten Streifenfundamentes des Hauses verteilt hat.

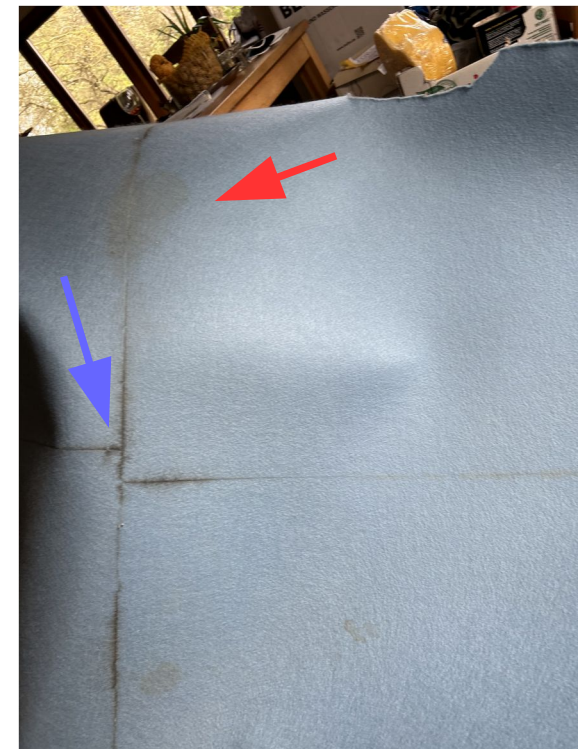
Besonders Besorgniserregend ist der stark schwarz ausgebildete Kernstreifen (Blauer Pfeil) bei den länglichen Streifen. Dieses deutet daraufhin, dass die Bodenplatten in diesem Bereich von unten bereits von „Schwarzsimmel“ betroffen sind.

Hier spielt die geflüßte Küche eine eskalierende Rolle, da mögliche Feuchtigkeit unter den Fliesen nicht nach oben abdampfen konnte sondern sich in der Spanplatte horizontal gut ausbreiten konnte.
